Nøkkelinformasjon

Salgsobjekt: Enebolig
Eierform: Eiet
Byggeår: 2005
BRA-i/BRA Total 254/267 kvm
Tomtstr.: 716.6 kvm
Soverom: 3
Antall rom: 5
Gnr./bnr. Gnr. 171, bnr. 58
Oppdragsnr.: 1105260048

Innhold

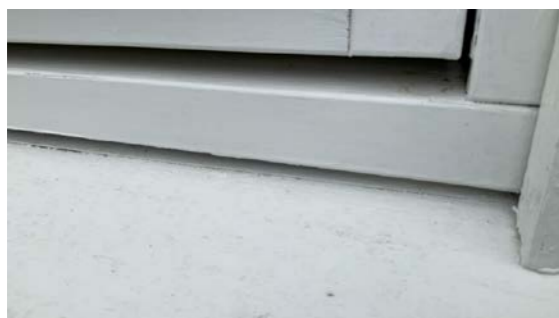
- Det er påvist avvik rundt innsetningsdetaljer.

Synlig beslag under vinduene.

- Det bør gjøres tiltak for å lukke avviket.

Det bør monteres beslag på vannbrett i overkant av vinduene for å hindre vanninntrengning i konstruksjonen.

Ukjent tetting i overkant av vinduene medfører økt risiko for fuktskader og redusert levetid på vinduer og tilstøtende bygningsdeler.

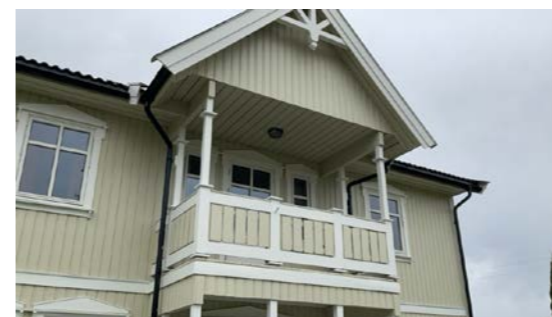
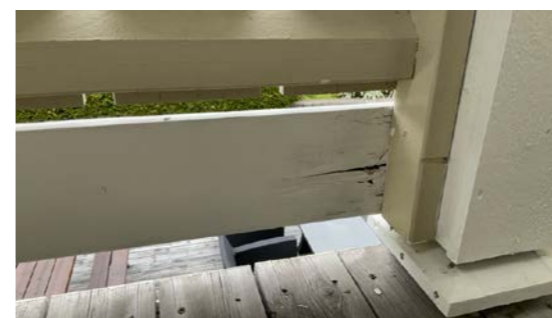
Det er råteskader i rekkverksbord.

Råteskade i rekkverksbord.

Råteskadede rekkverksbord må skiftes ut.

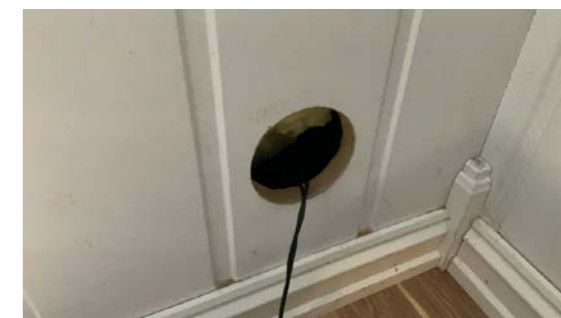
Det er gjennom hulltaking påvist høyt fuktnivå inne i trekonstruksjonen i hulltakingen, men ikke påvist fuktskader i dette området. Høy luftfuktighet kan over tid føre til muggvekst eller sverting av materialer. Samtidig kan materialer og konstruksjoner bli ødelagt. Det ble målt 22% vektprosent fuktighet i toppen på bunnsvillen med stikkelektroder.

Grunnmuren er ikke utvendig isolert og det kan dermed dannes kondenspunkt i muren som igjen kan føre til fuktighet og fuktskader.

Innredning av rom under terreng innebærer økt risiko for skjulte fuktskader, og det anbefales å være særlig oppmerksom på dette ved videre bruk eller eventuell ombygging.

Konsekvens/tiltak: Det påviste fuktnivå gir grunn til å overvåke konstruksjonen jevnlig for å se utvikling over tid, og eventuelt foreta tiltak for å unngå fuktskader. Det bør vurderes tiltak for å bedre fuktsikringen av grunnmur og gulv, for eksempel ved utvendig drenering/fuktsikring eller utvendig isolering, for å redusere risikoen for fuktskader og muggdannelse.

Videre bør fuktforholdene overvåkes jevnlig, da forhøyede fuktverdier kan føre til skader på konstruksjonen og redusert inneklimate.

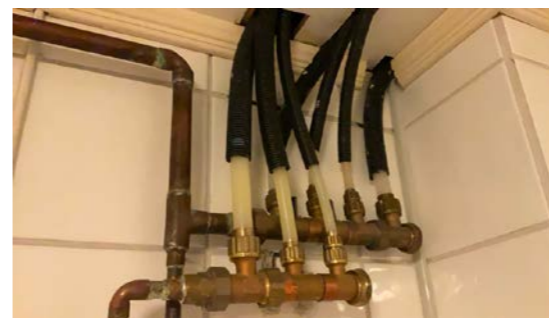
Vannledninger
Det mangler tettemuffer i enden av varerør på rør-i-rør-system. Det mangler tettemuffer på varerør i kjøkkenbenken.
Konsekvens/tiltak: Det må monteres tettemuffer i enden av varerørene. Tettemuffer bør monteres i enden av varerørene i kjøkkenbenken for å hindre at eventuelt lekkasjevann kan trenge ut i omkringliggende konstruksjon.
Manglende tettemuffer øker risikoen for fuktskader og bygningsmessige skader ved lekkasje.

Manglende tettemuffer øker risikoen for fuktskader og bygningsmessige skader ved lekkasje.

Tettemuffer bør monteres i enden av varerørene i kjøkkenbenken for å hindre at eventuelt lekkasjevann kan trenge ut i omkringliggende konstruksjon.

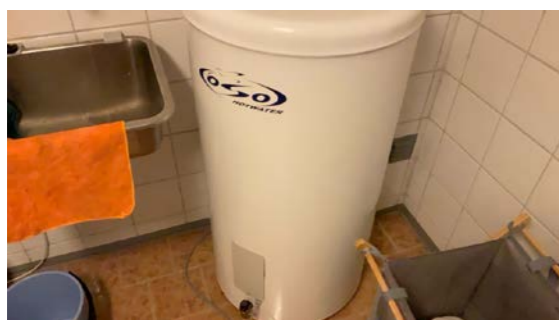
Varmtvannstankens alder tilsier at det er økt risiko for plutselig svikt eller lekkasje, og det anbefales å vurdere utskifting.

Det bør etableres tilfredsstillende el-tilkobling etter gjeldende forskrift for å redusere risiko for varmegang og brann.

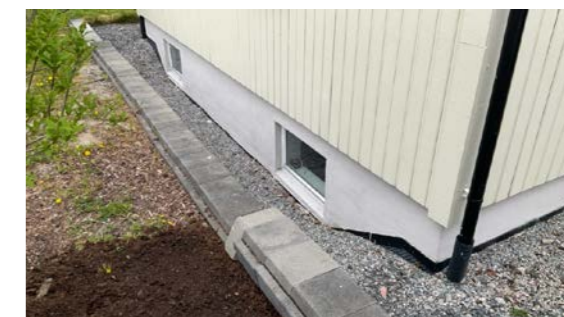
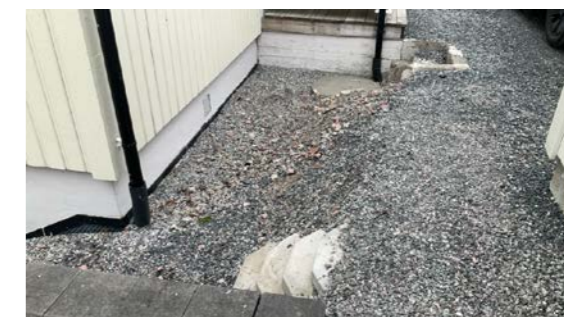
TG3
Terrengforhold
Det er påvist dårlig fall eller flatt terreng inn mot grunnmur og dermed muligheter for større vannansamlinger. Terrenget faller inn mot bygningen og det er maksimale forhold for vann inn mot muren.
Konsekvens/tiltak: Det bør foretas terrengjusteringer. Det bør etableres tilstrekkelig fall på terrenget bort fra grunnmuren for å hindre vannansamlinger mot bygningen.
Dårlig fall eller flatt terreng inn mot grunnmur øker risikoen for fuktskader i bygningsmassen og kan føre til redusert levetid på konstruksjonen.

Dårlig fall eller flatt terreng inn mot grunnmur øker risikoen for fuktskader i bygningsmassen og kan føre til redusert levetid på konstruksjonen.

Kostnadsestimat: 100 000 - 200 000
