Bersvensarabben 8, 7374 RØROS

**Enebolig i Vola med alt på ett plan.
Attraktiv beliggenhet.**

6. Hovedrapport

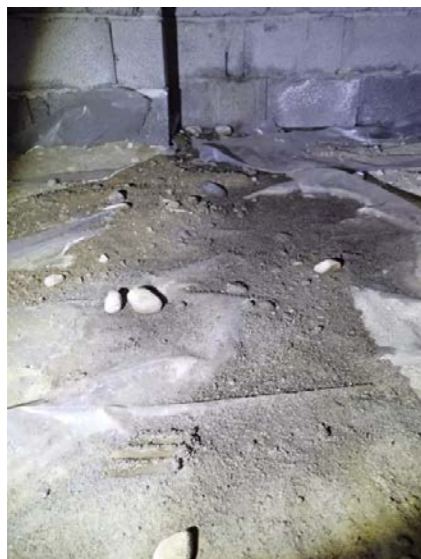
6.1 Drenering

-Det er etablert en fuktsperre på bakken. Under platen er det registrert noe fukt, og platen vurderes å ha tilfredsstillende funksjon.
-Det er påvist at vann fra 1 taknedløp utvendig siger inn i krypkjeller, da det er registrert vann/fukt oppå platen på bakken. Terrengvirker derfor å ha lite fall, eller motfall. Dette er ved vindfanget.
-Ved pipefundamentet henger det ned noe isolasjon. Dette som følge av at noe av stubbloftet er plukket bort.

Inne i krypkjeller, ved vindfang. Synlig vann/fukt oppå platen

-Det må foretas tiltak for å lede takvann bort fra boligen. Kan utføres lokalt per nå, men det anbefales å undersøke terreng nærmere når det er snøfritt, med tanke på at det kan være behov for terrengjusteringer. Kostnadstiltaket er kun satt for lokalt tiltak i dag. Større tiltak vil kunne medføre økte kostnader.
-Det bør etableres stubbloftsplate som holder isolasjon i bjelkelaget på plass.
-I dag er det ikke behov for tiltak med tanke på at det er asbestplater i krypkjelleren. Asbestplater uten skader utgjør ingen helseisiko, men støv ved brudd på plater kan medføre senskader. Ved en eventuell renovering må denne saneres på tilfredsstillende vis.

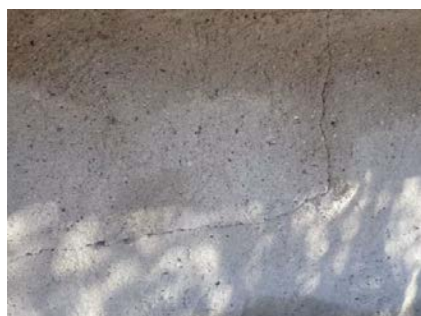
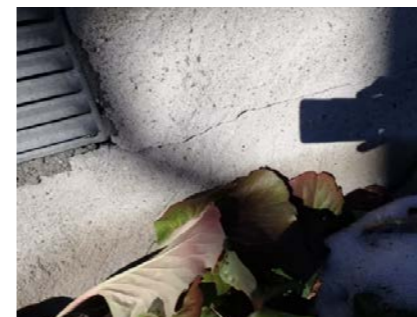
6.2 Grunnmur og fundament

-Utvendig registreres enkelte riss/sprekker i pusset overflate. Det vurderes at dette kan være av setninger i årene etter oppføring, da det er skrå og horisontale riss/sprekker i grunnmuren. Påviste forhold er ikke av omfattende grad.

TG 2 som følge av registrerte riss/sprekker.

-Ikke behov for umiddelbare tiltak, men det anbefales å foreta en gjenpussing av sprekker i grunnmur slik at forholdet kan observeres over tid, med tanke på om dette er under utvikling eller er stabilt.

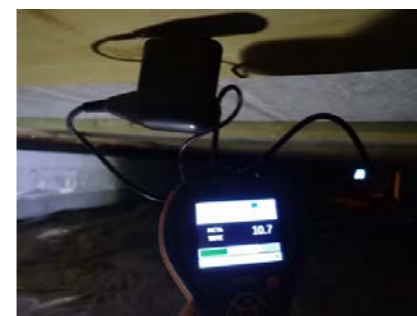
Nokså tørt trevirke

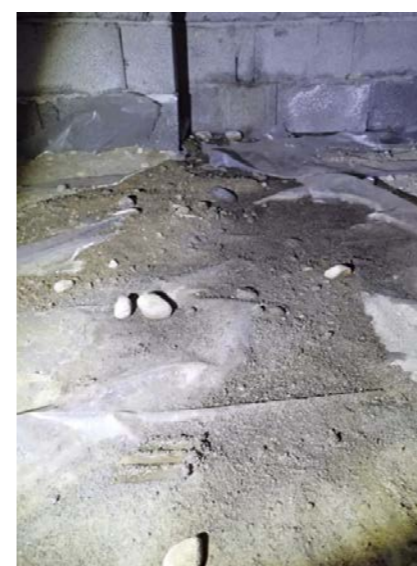
6.3 Krypkjeller

Inne i krypkjeller, ved vindfang. Synlig vann/fukt oppå platen

Anbefalte tiltak / ytterligere undersøkelser anbefales	
<p>-Det må foretas tiltak for å lede takvann bort fra boligen. Kan utføres lokalt per nå, men det anbefales å undersøke terrenget nærmere når det er snøfritt, med tanke på at det kan være behov for terrengjusteringer. Kostnadstiltaket er kun satt for lokalt tiltak i dag. Større tiltak vil kunne medføre økte kostnader.</p> <p>-Det bør etableres stubbloftsplate som holder isolasjon i bjelkelaget på plass.</p> <p>-I dag er det ikke behov for tiltak med tanke på at det er asbestplater i krypkjelleren. Asbestplater uten skader utgjør ingen helsefare, men støv ved brudd på plater kan medføre senskader. Ved en eventuell renovering må denne saneres på tilfredsstillende vis.</p>	
Utbedringskostnader	Under 10 000

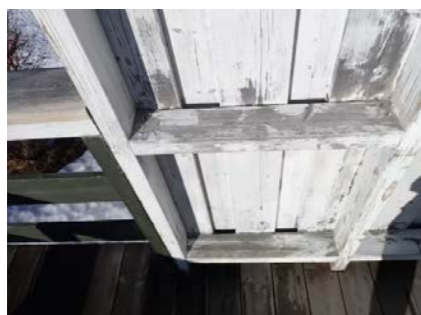
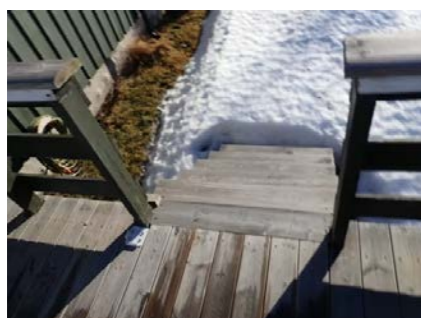
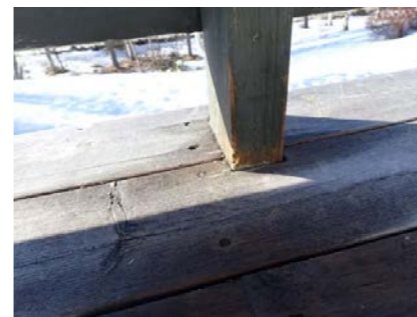
6.5 Balkong, terrasse, platting

Oppsummering av balkong, terrasse, platting	
<p>-Rekkverket måles til 90 cm, og er dermed lavere enn dagens krav på 100 cm.</p> <p>-Rekkverk og levegg har slitte overflater.</p> <p>-Trappen mangler håndløpere.</p> <p>-Det er stor avstand mellom rekkverksbord iht. referansenivå 10 cm.</p> <p>-Noe av gulvet er snødekt, og derfor er kontrollen begrenset.</p>	
<p>TG 2 på grunn av påviste forhold på rekkverk og trapp.</p>	
Anbefalte tiltak / ytterligere undersøkelser anbefales	
<p>-Krav til rekkverkshøyde ved byggeår var 90 cm. Det er ikke behov for tiltak, men for å lukke avviket må høyden være minimum 100 cm.</p> <p>-Overflatebehandlinger må påregnes på rekkverk og levegg. Kan være risiko for utvikling av råte i konstruksjoner som ikke er utført i impregnert tre, særlig ned mot gulv.</p> <p>-I trapp må det etableres håndløpere, samt spiler eller bord som rekkverk.</p> <p>-Åpninger i rekkverk bør forminskes til maksimum 10 cm.</p> <p>-Nærmere inspeksjon av gulv anbefales når det er snøfritt.</p>

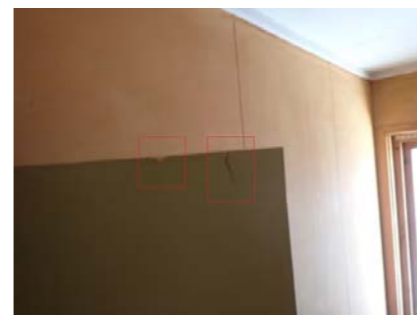
6.6 Vinduer og dører: Ytterdører på fremsiden og innerdører

-1 boddør har en sprekk i dørblad i øvre del. Skyvedør mellom stue og kjøkken har sprekk i dørblad ved låskassen.

Slitasje/sprekk i boddør

-Sprekker i dørblad anbefales utbedret.

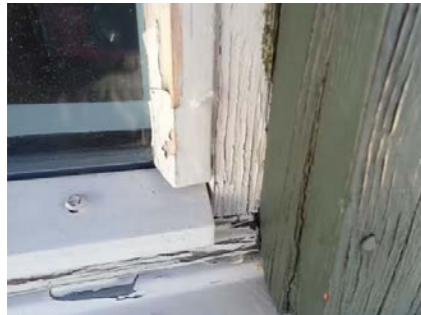
6.7 Vinduer og dører: Vinduer og balkongdør

-Det registreres et betydelig antall punkterte isolerglass. Omfanget er likevel noe ukjent, da glassene ikke er rene, og vanskelig å kontrollere, men det registreres typiske renne- og fuktmerker mellom glassene i de fleste glassene. Ut fra alder er det ikke unormalt at glass punkterer.

- Som følge av en kombinasjon av punkterte isolerglass, generell slitasje i karmar, utettheter, alder og åpne-/lukkemekanismer bør det skiftes vinduer og balkongdør. Kostnadsestimatet er satt for dette, med bakgrunn i ca. 10 000 pr. vindu/balkongdør. Kan ikke utelukkes at dette avviker noe.
- Slitte åpne-/lukkemekanismer bør utbedres.
- Pakninger bør oppgraderes.

Utbedringskostnader 50 000 - 150 000

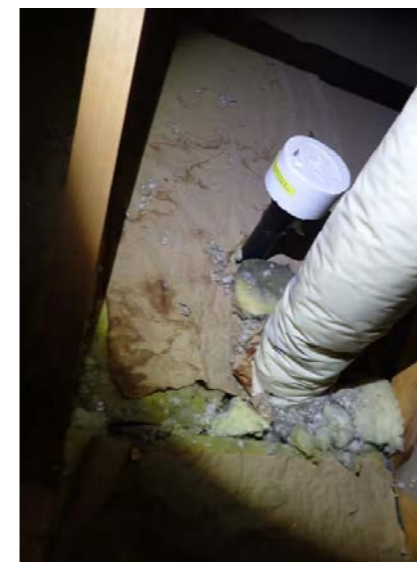
- Det er stedvis påvist noen skjolder i taktro, men dette vurderes fra gammelt av. Ikke påvist noen aktiv fukt ved disse.
- Under gjennomføring av kanaler gjennom tak er det skjolder på isolasjon/papp. Her er det også tegn på noe kondens rundt avtrekkskanaler gjennom innvendig tak. Dette kan også observeres fra innvendige rom ved at det sveller i takplater rundt ventilene. Tyder på kondensering og/eller utett dampspærre.
- Det er påvist museaktivitet på kaldloftet, ved funn av urin og muselort. Omfanget er ikke påvist.
- Ved pipa mangler det noe isolasjon over varme rom.
- Det er noe tegn på heksesot eller støvkondens i overgang vegg/himling i vaskerom. Dette fester seg til kalde overflater, som et tegn på at det er kuldebroer opp mot loft.

TG 2 på grunn av påviste forhold.

Under gjennomføring av kanaler over tak. Museaktivitet og fuktmerker

- Nærmere undersøkelser av ventilasjonskanaler anbefales. Tiltak er eventuelt påisolering av kanaler og tetting av dampsperrer i gjennomføringer. Dette inkluderer også undersøkelser og tiltak i kanalen som går gjennom og over tak.
- Omfang av museaktivitet bør undersøkes nærmere, og tiltak vurderes eventuelt etter dette.
- Manglende isolasjon over pipe må utbedres.
- Det kan være behov for etterisolering med tanke på tegn på kuldebroer. Nærmere undersøkelser av omfanget anbefales, og tiltak kan vurderes deretter. Kan være tilstrekkelig med lokale tiltak.

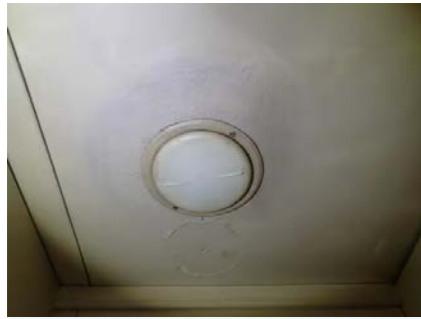
Svelling rundt avtrekksventil

-Nærmere undersøkelser av ventilasjonskanal anbefales. Tiltak er eventuelt påisolering av kanalen og tetting av dampspærre i gjennomføringen. Himlingen bør også utbedres.
 -Det anbefales å etablere mekanisk avtrekk for optimal ventilering

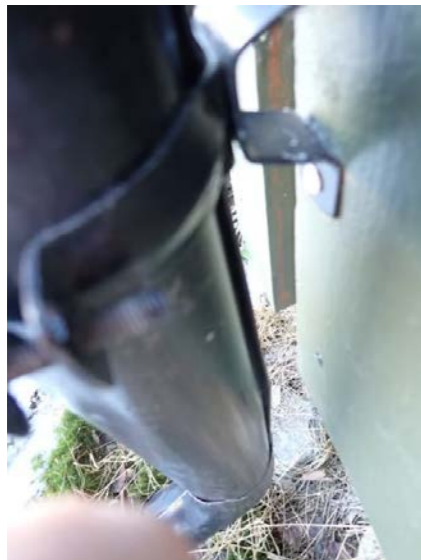
6.10 Renner og nedløp

- Det ble registrert deformasjon i bunn av 1 nedløpsrør, som er et symptom på frostspreng.

Oppsummering av renner og nedløp TG-2

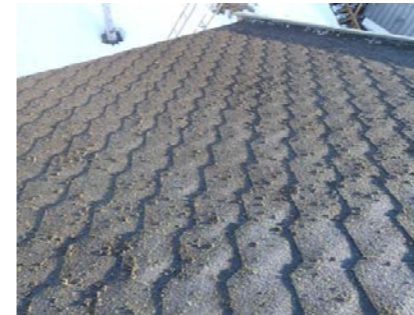
6.12 Takteking

Oppsummering av takteking TG-2

- Overvåk tilstanden jevnlig. For å få tilstandsgrad 0 eller 1 må tekingen skiftes ut, men tidspunktet for når dette er nødvendig er vanskelig å si noe om.
- Mose bør rengjøres, da dette kan forkorte levetiden på teking.
- Det anbefales utbedring på takstigen, hvor denne er lagt over mønet. Dette for å unngå unødige skader.

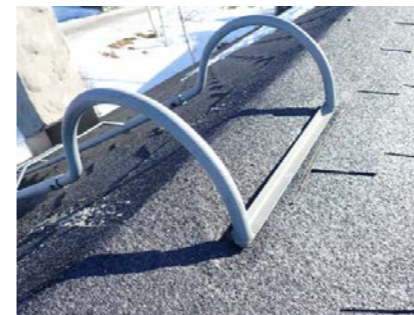
6.13 Utstyr på tak

Er det krav til snøfanger?	Nei
Er det krav til stige for adkomst feier?	Ja
Er det manglende stige/adkomst for feier og eller skader på stige?	Ja

Oppsummering av utstyr på tak TG-3

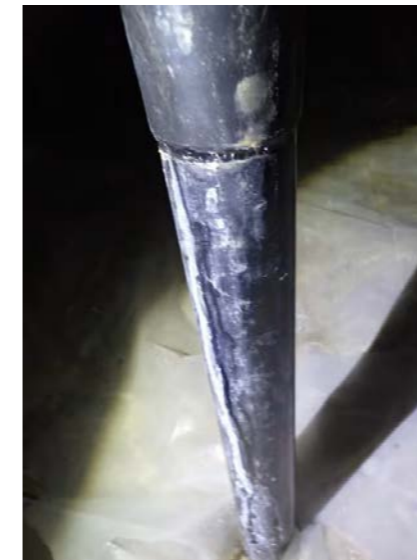
Rør i krypkjeller

- Det anbefales at kloakklufting føres over tak.
- Nærmere undersøkelser av avløpsrør i krypkjeller må utføres.
- Ut ifra alder kan skader plutselig oppstå på eldre anlegg. Det er hensiktsmessig med utskiftinger ved oppgradering av våtrom.

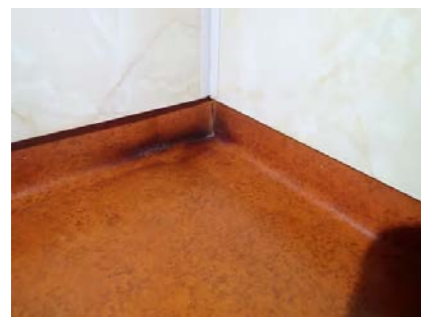
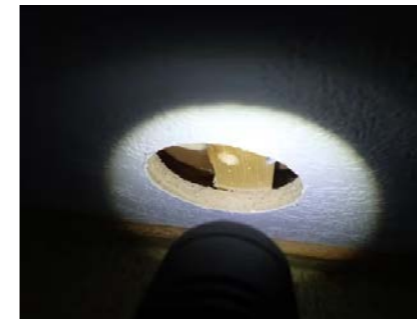
6.25 Våtrom: Bad

-Badet har aldrende overflater og tettesjikt (fremstår som fra byggeår). Det er påvist skader i bunn av veggplater i våtsonen.

Det er behov for totalrenovering av våtrommet!

TG 3 på grunn av alder, påviste forhold og renoveringsbehov.

Skader i bunn av plater

- Totalrenovering anbefales. Kostnadsestimatet er satt for dette. Alle forhold med tettesjikt, våtzone, sluk m.m. må dokumenteres.
- Det er fall til sluk og oppkant ved dør. Så lenge det benyttes et dusjkabinett fungerer rommet frem til en renovering.

150 000 - 300 000

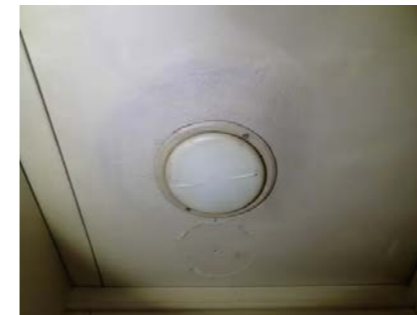
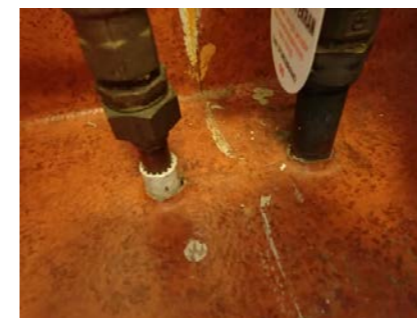
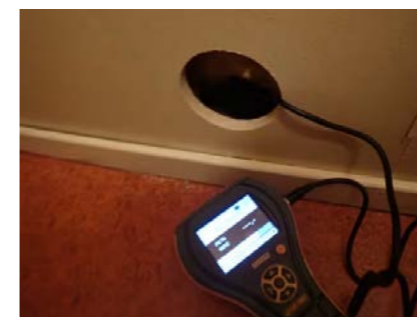
6.26 Våtrom: Vaskerom

Ingen fuktutslag i vegg

- Fallforhold til sluk, og høydeforskjell mellom topp sluk og topp membran ved dør, er tilfredsstillende. Vannsikkerhet er ivaretatt med oppkant under dører.
- Det er svelling rundt avtrekksventil i himling. Tyder på kondensering og/eller utett dampspærre på loft.
- Det er stedvis misfarging som tegn på heksesot eller støvkondens i overgang vegg/himling. I eldre hus er det ofte kuldebroer. Det kan oppstå kondens og støvet fester seg på flater med kondensproblemer. Rommet har et tørkeskap, der det tidvis kan ha oppstått en del fuktighet, og dette kan også være årsaken til misfarging på overflater.
- Overflaten på vegg bak vask er svellet/slitt som følge av vannsøl.

TG 2 på grunn av avvik på overflater.

- Det er hensiktsmessig å planlegge en oppgradering av rommet på grunn av alder på sluk og tettesjikt. Fremstår ikke som et umiddelbart behov.
- Utettheter i belegg ved røroppstikk bør utbedres lokalt for bedre sikkerhet i tilfelle det skulle oppstå en lekkasje.
- På vegg bak skyllekum bør det etableres tilstrekkelig tettesjikt som overlapper over belegget.

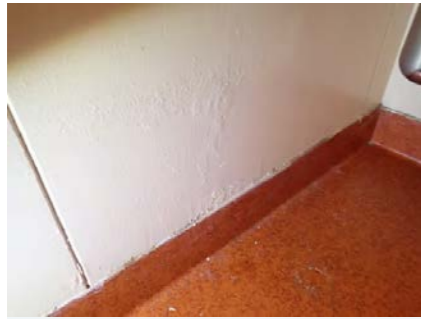
Under skyllekum
