Sagbekkveien 37, 2460 OSEN

**Koselig hytte med solrike
uteplasser og nydelig utsikt.
Nytt tak i 2020. Flott peisovn.
Fin beliggenhet rett ved elva!**

Salgsobjekt: Fritidseiendom
Eierform: Eiet
Byggeår: 1973
BRA-i/BRA Total 64/64 kvm
Tomtstr.: 1414.6 m²
Gnr./bnr. Gnr. 35, bnr. 165
Oppdragsnr.: 1211250072

30.03.2025

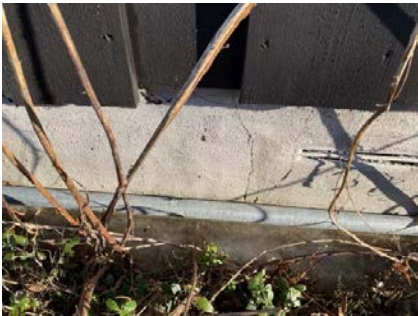
Sprekker i ringmur.

Det registreres riss/ sprekker i grunnmuren.
Ringmur og grunnmur er dekket av terrasse rundt mesteparten av hytta.

Løpende observasjoner anbefales for å bekrefte eller avkrefte en negativ utvikling.

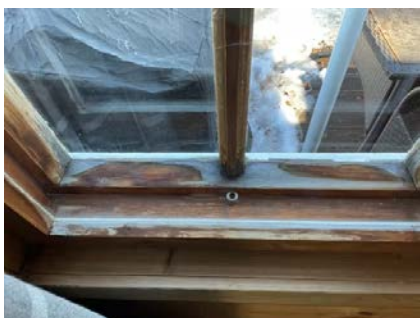
Det er fuktskjolder i mellom karmen, noe som tyder på utette karmen.

Fuktskjolder i mellom glass.

Utskifting av dører og vindu pga skade/slitasje må påregnes, gjelder vinduer fra byggeår.

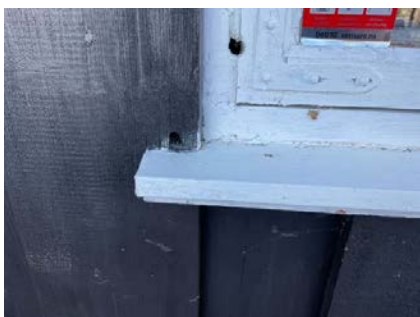
Panel ned til vannbrett

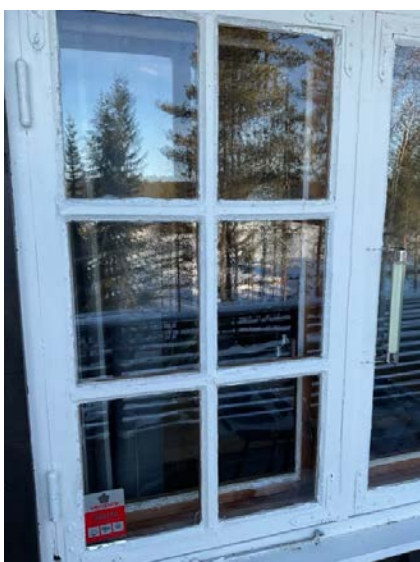
Værslitte vinduer

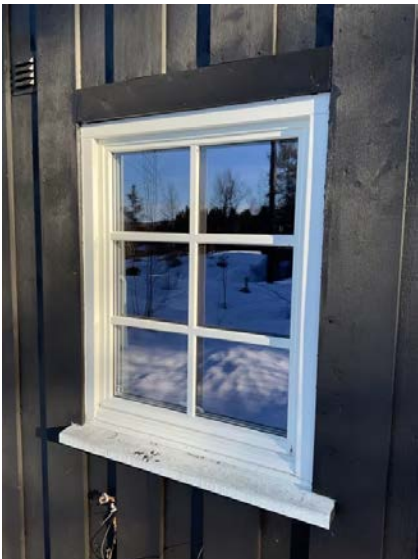
Manglende vannbrett over vindu

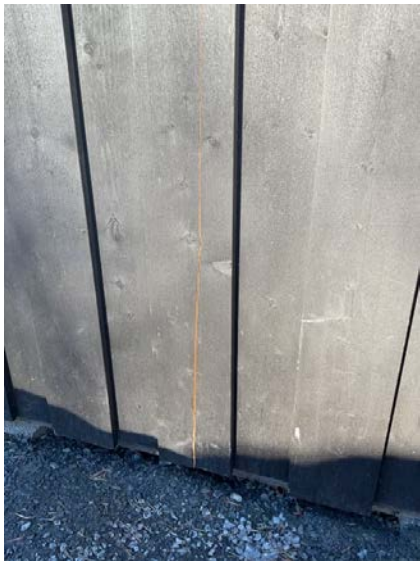
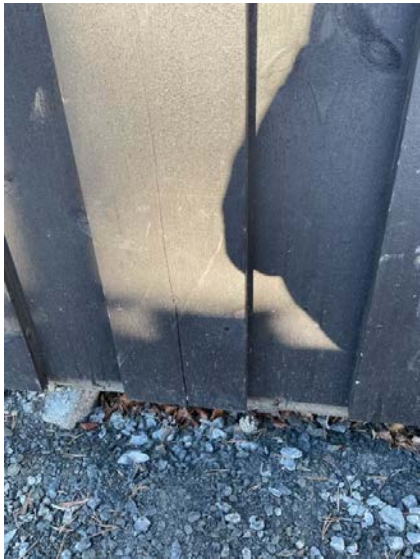
Det registreres sprekker i fasadene

Sprekker i kledning.

Utbedring av sprekker og skader i fasadene må utføres.

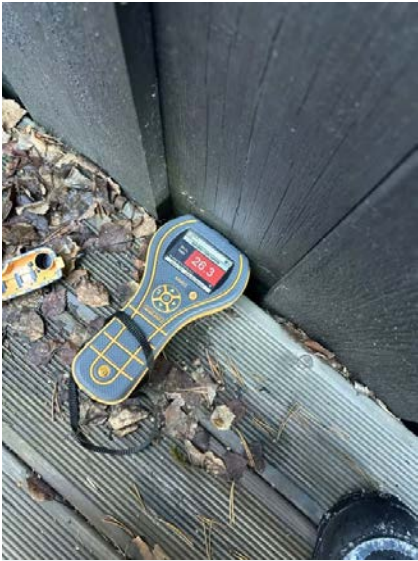
Det registreres stedvis fuktskader i trekledning ned mot terrassegulv.

Fuktmåling i kledning ved terrasse

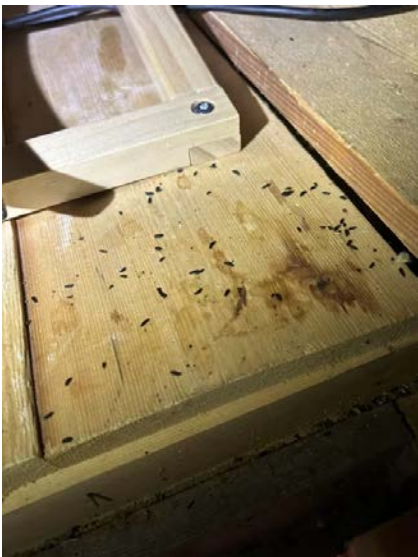
Spor etter skadedyr.

Tiltak mot skadedyr må utbedres.

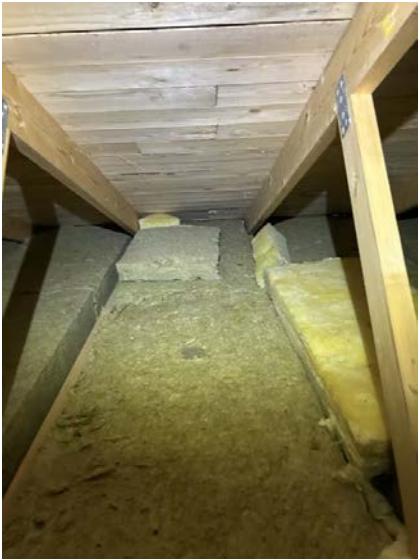
Tett lufting mot raft.

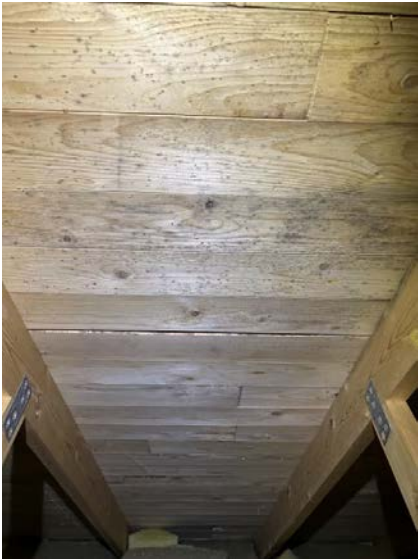
Svertesopp i undertak.

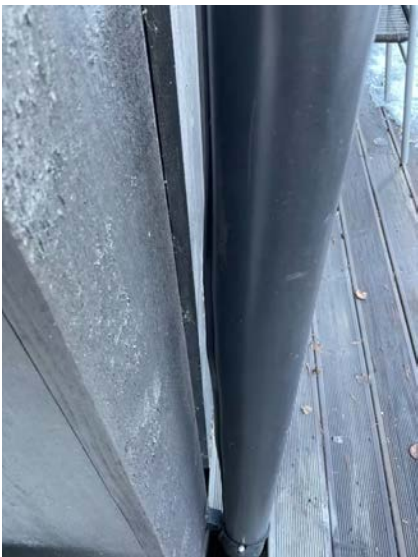
Det ble registrert buling/skade i nedløpsrør som er et symptom på frostspreng.

Frostspreg i nedløp.

Utbedring av skader må påregnes.

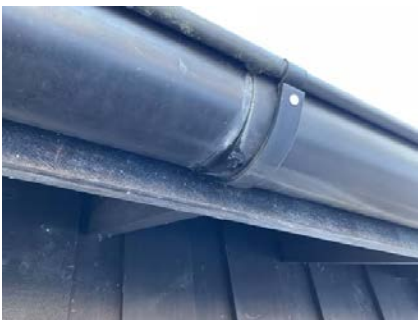
Utett skjøt i takrenne.

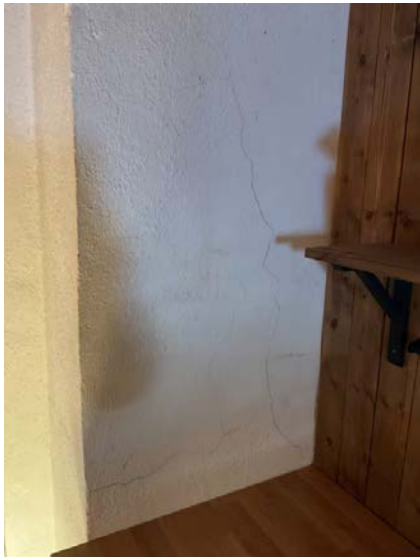
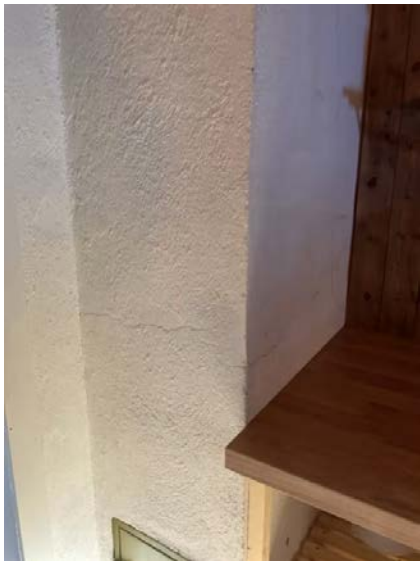
Det registreres sprekker i pipe.

Sprekker i pipe.

Det anbefales å inspisere pipe over tak, når forholdene tilsier dette.

Sprekker i pipen bør holdes under obesrvasjon for å bekrefte/avkrefte negativ utvikling.

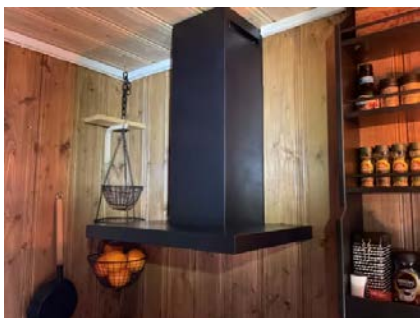
Avtreksvifte.

Det er etablert kullfiltervifte (omluft)

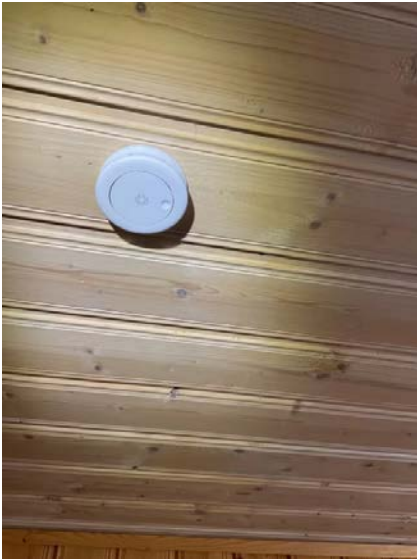
Brannslukker er eldre en 10 år

Røykvarsler.
