Krokliveien 7, 7372 GLÅMOS

## Tilstandsrapport Eierskifte

Boligtype: Hytte  
Byggeår: 1970  
BRA: 49 m<sup>2</sup>  
BRA-i: 49 m<sup>2</sup>

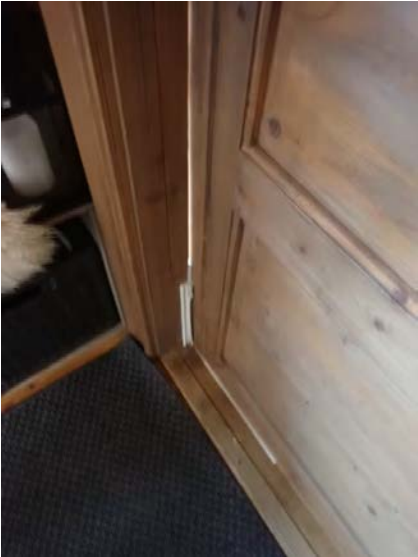
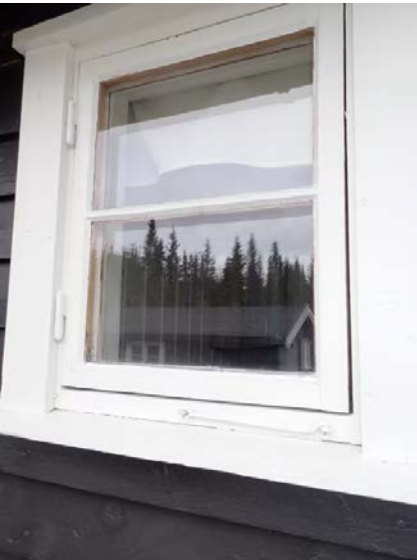
6.6 Vinduer og dører: Baderomsvindu og ytterdør

| Beskrivelse | |
|---|---|
| -Ytterdøren har skjevhet mot karm, samt manglende pakning utenom noen biter som er lagt inn hvor det glipper som mest mot karm.<br>-Ytterdøren tar i karmen.<br>-Baderomsvinduet har noen sprekker i utvendig treverk, samt tørre/sprukkede kittfalsen. Det bemerkes at slitasjen ikke er omfattende. | |
| TG 2 på grunn av påviste forhold. | |

- Det anbefales å utbedre pakning i ytterdør, samt justere døren.
- Baderomsvinduet kan ha noe vedlikeholdsbehov utvendig.

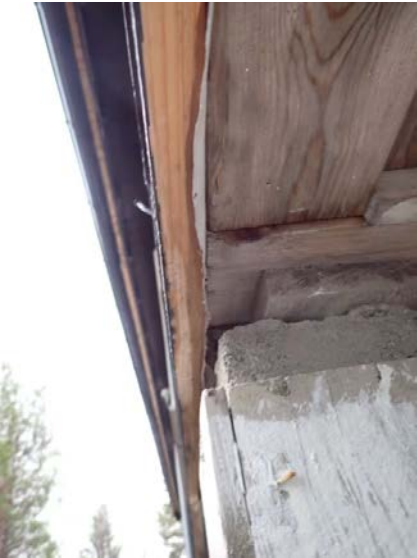
Begrenset/manglende lufting mellom kledning og konstruksjon

| -Spikerhull bør tettes, og sprikende bord bør festes bedre inntil underlaget.<br>-Med tanke på begrenset lufting, er det ikke registrert behov for tiltak i dag. Ved større utskiftinger bør lufting etableres/utbedres. Dårlig lufting av kledning kan medføre fuktskader i veggen på grunn av sen uttørring av fukt i veggen, som kan oppstå på grunn av inndriv av nedbør og kondensering. Vær oppmerksom på dette. | |

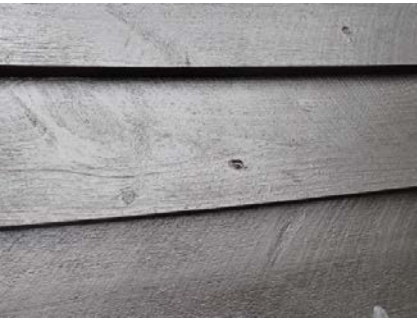
Diverse spikerhull

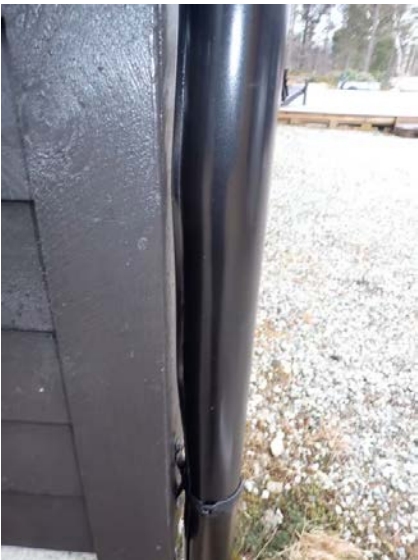
## 6.9 Renner og nedløp

| -Det ble registrert deformasjon i 2 nedløpsrør, som er et symptom på frostspreng. | |

| -Nedløp/renner er ikke funksjonstestet av undertegnede. Nærmere undersøkelser anbefales. Ved utettheter bør utskiftinger foretas. Deler med deformasjon må skiftes for å lukke avvik. |

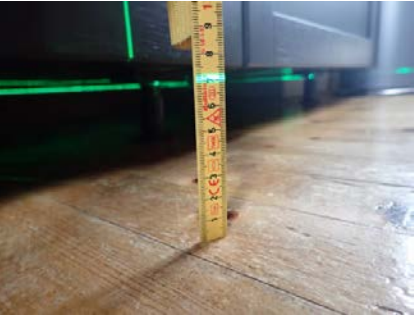
6.13 Etasjeskille og gulv på grunn

Måling i kjøkken. Referansenivå laser = 4 cm, og er målt innenfor 1 meters avstand.

| Det ble målt med laser i stue/kjøkken og gang. I stue kjøkken er det en knekk på gulvet i overgang mellom stue- og kjøkkendelen. Her måles det et lokalt avvik på ca. 30 mm innenfor 1 meters avstand, samt andre skjevheter på mellom 15-20 mm ellers i stuedelen. Måling i gang viser ingen måleavvik opp mot forskriften. | |
| -Med bruk av nivelleringslaser ble det registrert totalt avvik i kjøkken på over 30 mm, i tillegg til lokale skjevheter. Det største avviket er påvist over nokså kort avstand (ca. 1 meter) i overgang mellom stue- og kjøkkendel. Det kan kjennes en «knekk» i gulvoverflaten her. Utover skjevhet på kjøkken er det påvist totale skjevheter på mellom 15-20 mm. Ingen tegn på at konstruksjonen har skader som følge av skjevhetene. Ved inspeksjon utvendig virker konstruksjonen for å være stabil. | |
| TG 3 gis med bakgrunn i standardens krav til godkjente måleavvik (målt over 30 mm totalt, og over 20 mm lokalt på kjøkken).<br>TG 2 settes for totale skjevheter i stue (målt mellom 15-30 mm). | |

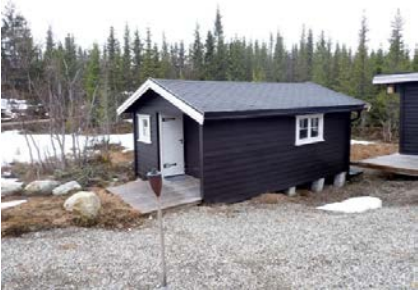
### 6.23 Øvrig: Anneks

- Det registreres litt råte i bunn av veggstussen som er kjørt ut ved inngangspartiet. Anbefales utbedret.
- Fundamentene har skjevheter. Anbefales utbedret.
- Bygget er ikke videre tilstandsvurdert.
