Nord-Torpvegen 1841 - hytte 12, 2880 NORD-TORPA

**Spåtind - Innholdsrik leilighet -  
umiddelbar nærhet til tur og  
skiområder - hyggelig fellesskap**

# Tilstandsrapport

Befaringsdato: 16.01.2026

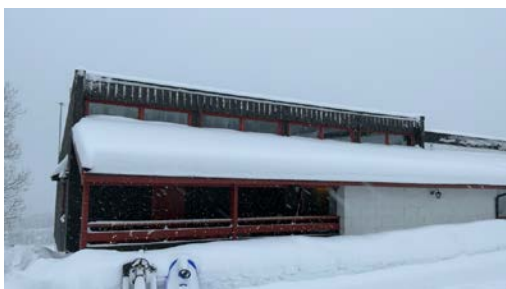
Tekkingen var på befaringsdagen dekket med snø, er derfor begrenset inspisert. Pipebeslag og andre gjennomføringer i takteking er ikke kontrollert, dette anbefales på generell basis undersøkt. Gjennomføringer i takteking er svake punkt og risikoen for skader er høy.

- Taktekking er snødekt, alder eller materiale er ukjent og derfor ikke nærmere vurdert.
- Det er avvik:

Overvåk tilstanden jevnlig. For å få tilstandsgrad 0 eller 1 må tekkingen skiftes ut, men tidspunktet for når dette er nødvendig er vanskelig å si noe om

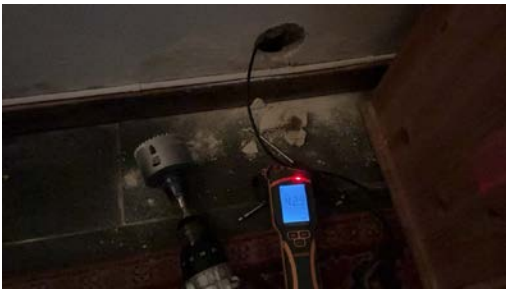
Det gjøres oppmerksom på at utforede og innkleddede vegger under terreng er å betrakte som en risikokonstruksjon med erfaringsmessig høy skadefrekvens. Det anbefales å følge med på utviklingen.

- Det er gjennom hulltaking påvist høyt fuktnivå inne i trekonstruksjonen i hulltakingen, men ikke påvist fuktskader i dette området. Høy luftfuktighet kan over tid føre til muggvekst eller sverting av materialer. Samtidig kan materialer og konstruksjoner bli ødelagt.
- Det er avvik:

Fuktindikasjoner er registrert i vegg mot grunn, dette øker risikoen for skjulte skader. Det bemerkes at utforede yttervegger under utvendig terrengnivå er et kritisk punkt med tanke på fukt/kondensskader og har ofte skjulte feil og skader. Denne konstruksjonen blir derfor kalt en risikokonstruksjon. Malingsflass, avskalling og saltutslag på vegg, dette indikerer fuktvandring i vegger.

Da drenering ikke er oppgradert siden byggeåret er det viktig å følge med på konstruksjonene. Det kan være påregnelig med tiltak utvendig i form av drenering/isolering av grunnmur.

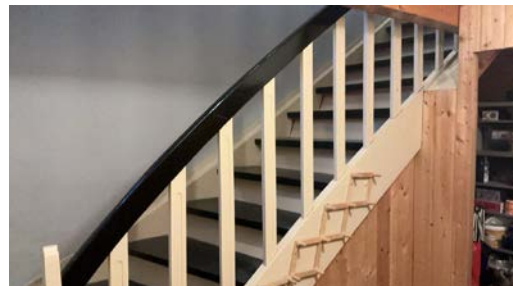
## TG 2 Innvendige trapper

- Det er avvik:

Håndløper anbefales montert.

Det er ikke krav om utbedring av åpninger i innvendige trapper opp til dagens krav.

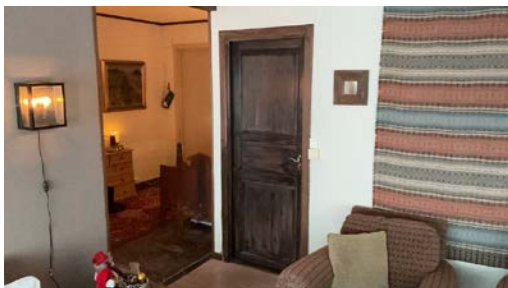
## TG 2 Innvendige dører

Innvendige dører: Heltre furu, profilert og beiset. Malt glatt. Justeringer må kunne påregnes på tredører som kan bevege seg gjennom ulike årstider.  
Enkelte sår/merker må påregnes ( normal bruksslitasje)

- Det er påvist avvik som tilsier at det bør foretas tiltak på enkelte dører.

Justeringer og enkelte lokale utbedringer må påregnes.

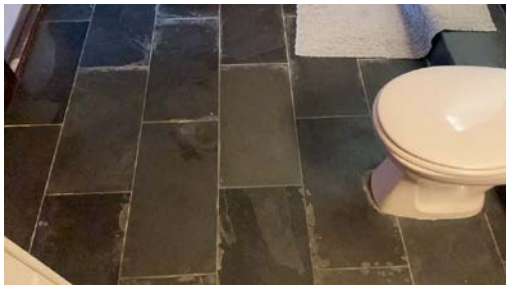
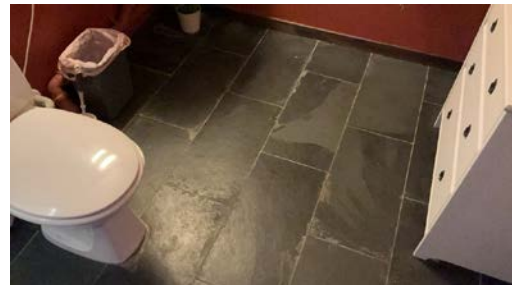
Gulv: Fliser, med varme. Ved enkle fuktsøk ble det ikke registrert unormale verdier. Det dusjes direkte på gulv/vegg, noe som gir økt belastning på konstruksjonene.

- Det er mulighet for at det kan forekomme vannlekkasje på våtrommet hvor vann ikke vil gå til sluk.
- Det er påvist at høydeforskjell fra topp slukrist til gulv/synlig topp membran ved dørterskel er mindre enn 25 mm.
- Det er avvik:

Gulvet er tilnærmet flatt. Det er Kun sluk i dusjnise. Ved en eventuell lekkasje ved toalett, eller rør ved vask, vil vann ikke kunne gå til sluk.

Rommet fungerer med dagens tilstand, men tilfredsstillers ikke krav til våtrom. Det er ikke behov for utbedringstiltak siden våtrommet fungerer i dag, men ut ifra alder kan skader plutselig oppstå på eldre ikke fuktsikre våtrom.

Kostnadsestimat: 20 000 - 100 000

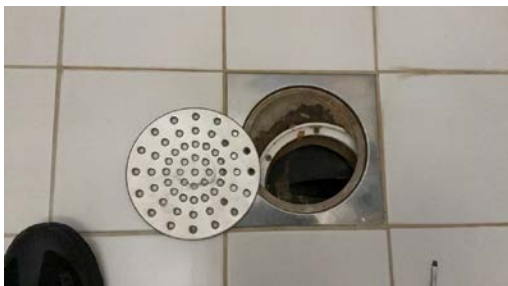
### ! TG 2 Sluk, membran og tettesjikt

Det kan generelt ikke gis garanti for flislagte flater, da membran ikke kan kontrolleres. Det er ikke behov for utbedringstiltak siden våtrommet fungerer i dag, men skader/ følgeskader kan oppstå på eldre ikke fuktsikre våtrom.

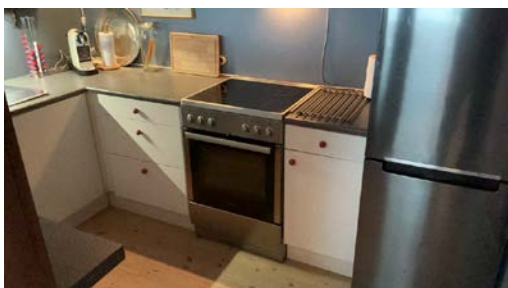
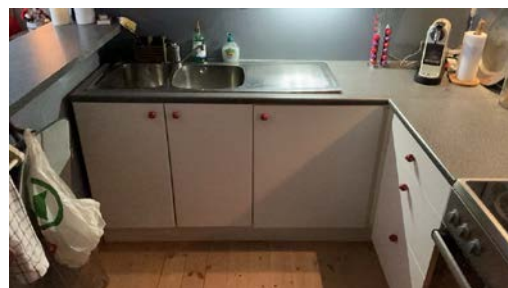
- Det er manglende forsert mekanisk avtrekk fra kokesone i kjøkkenet.
- Det er registrert avvik med avtrekk.

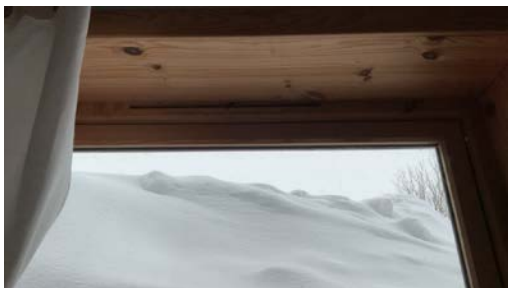
Ventilasjonen i boligen tilfredsstiller ikke dagens krav til klima og miljø. Boligen fungerer med dette avviket, men det bør vurderes energibesparende tiltak.

Ventileringen er ikke i henhold til dagens krav. Tiltak må vurderes ut fra bruk/behov.
