Nord-Torpvegen 1841 - hytte 12, 2880 NORD-TORPA

**Spåtind/ Hugulia- Innholdsrik  
leilighet- umiddelbar nærhet til  
tur og skiområder- hyggelig  
fellesskap**

# Tilstandsrapport

Befaringsdato: 16.01.2026

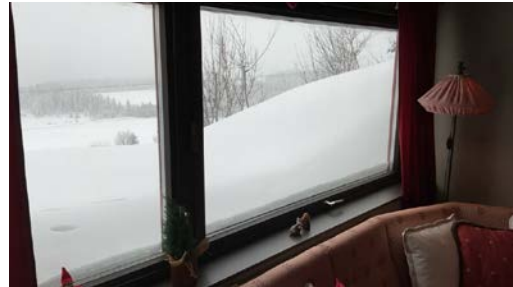
- Det er påvist noen glassruter som er punktert eller sprukne.
- Det er avvik:

- Vinduer med punkterte/sprukne glass må påregnes skiftes ut, enten hele vinduet eller kun selve glassene.

Utskiftning/fornyng av eldre vinduer bør etter hvert påregnes som følge av alder/slitasje.

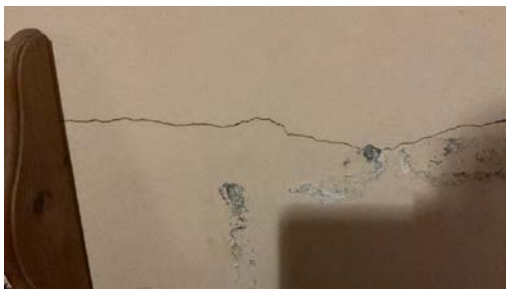
Det er registrert horisontalriss som er symptom på jordtrykk.  
Grunnmuren har sprekkdannelser.  
Det er avvik:

Malingsflass, avskalling og saltutslag på vegg, dette indikerer fuktvandring i vegger. Horisontale sprekke/riss i grunnmur, skyldes sannsynligvis innpressing av vegg. Årsak kan være jordtrykk eller tele.

Overvåk tilstanden jevnlig. Tidspunktet for reparasjon og eventuelt når dette er nødvendig er vanskelig å si noe om. Bruken av underetg/kjeller vil også være avgjørende.
