Risdalveien 6, 4311 HOMMERSÅK

Innholdsrik enebolig med romslig og solrik tomt. 5 soverom | 2 stuer | 2 bad. (2 sov og kjellerstue er ikke byggemeldt).

Nøkkelinformasjon	2
Om eiendommen	4
Tilstandsrapport	37
Egenerklæring	63
Nabolagsprofil	88
Budskjema	96

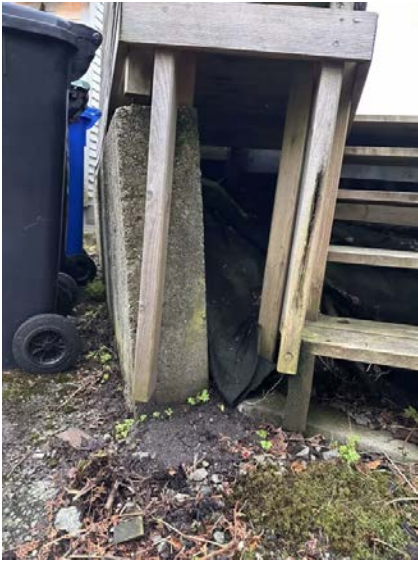
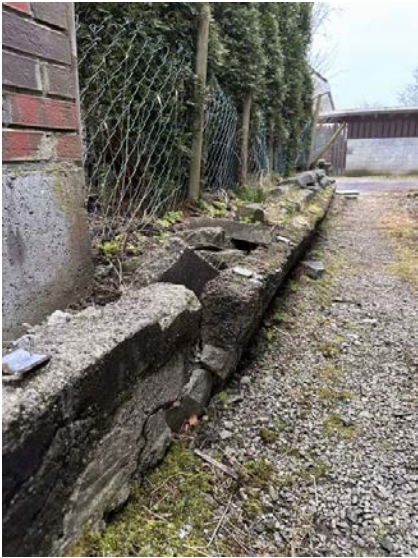
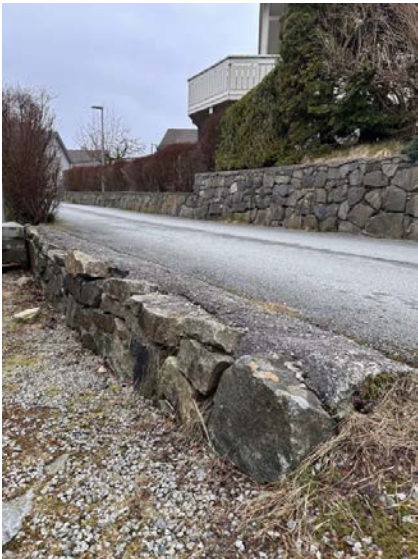
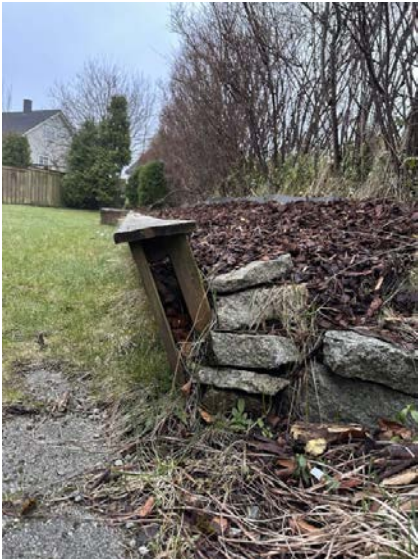
6.3 Støttemur

Støttemurer oppført i betong, naturstein, leca og hagekant i tre.

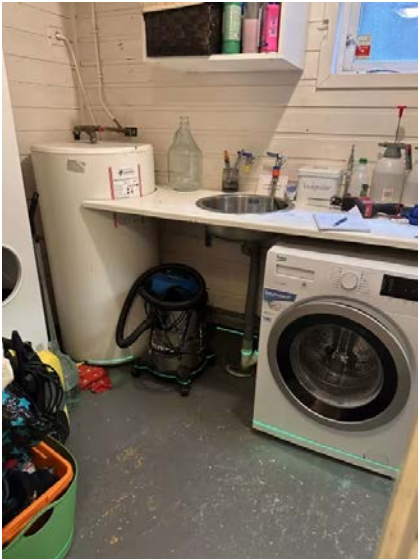
6.27 Våtrom: Vaskerom

Det er behov for totalrenovering av våtrommet!
