Ekornveien 17, 3660 RJUKAN

**Sjarmerende eldre enebolig med leilighet i underetg. - Garasje og carport - Høyt og fritt med fine uteområder!**

# Tilstandsrapport

Befaringsdato: 25.04.2025    Rapportdato: 20.05.2025    Oppdragsnr.: 19974-1553    Referansenummer: KJ2540  
Autorisert foretak: Din Taksering AS    Vår ref:

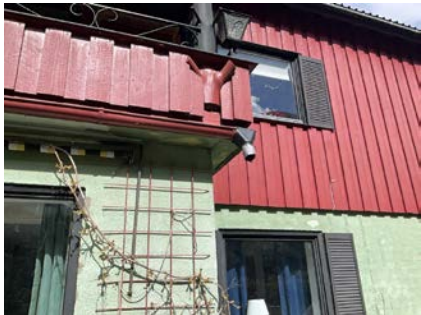
- Det er ikke tilfredsstillende bortledning av vann fra taknedløp ved grunnmur.
- Det er påvist avvik i beslagløsninger.
- Det mangler snøfangere på hele eller deler av taket, men det var ikke krav om dette på byggemeldingstidspunktet.
- Det mangler tilfredsstillende adkomst til pipe for feier.
- Mer enn halvparten av forventet brukstid er passert på renner/nedløp/beslag.

Manglende nedløpsrør på veranda mot sør.

Beslag som flasser, bør males med maling tilpasset formålet. Dette vil forlenge levetiden på beslagene.  
Det bør monteres snøfanger hvor mennesker og dyr beveger seg for å redusere faren for skader ved ett eventuelt takras. Det forekommet takras fra tak tekket med stålplater.

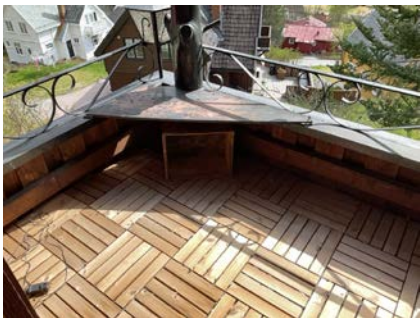
Det er ikke krav til å endre rekkverk på luftebalkong med adkomst fra stuen, men det er fare for fallskader på grunn av lavt rekkverk og store åpninger i rekkverk.

Lavt rekkverk på lufteveranda utenfor stuen.

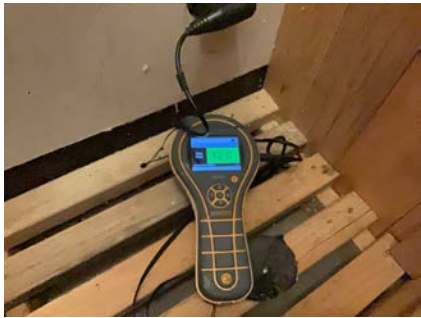
- Det er påvist indikasjoner på noe fuktgjennomtrenging inn i kjellermur.

Fultmåling i delevegg mellom bad og bod i underetasjen.

- Det påviste fuktnivå gir grunn til å overvåke konstruksjonen jevnlig for å se utvikling over tid, og eventuelt foreta tiltak for å unngå fuktskader.

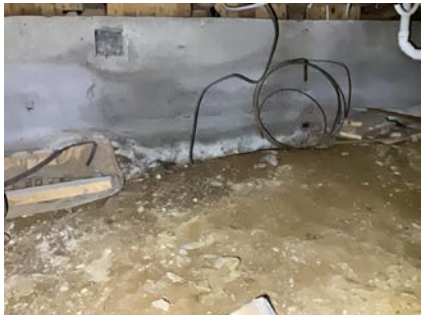
- Det er ikke tilfredsstillende ventilerings av krypkjeller.
- Kryp kjelleren har risiko for ytterligere skadepotensiale.

På befaringstidspunkt ble det målt 54,5% relativ fuktighet ved 18,6°.

Fuktopptrekk i ringmur i krypkjeller.

- Jevnlig kontroll av krypkjeller anbefales for forebygging av skader.

Det anbefales å legge plast mot grusgulv for å redusere at fukt trekker opp gjennom grusgulvet.

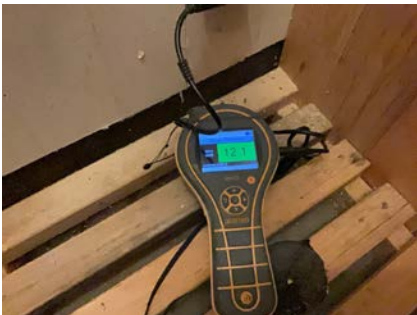
Hulltaking er foretatt uten å påvise unormale forhold. Hulltaking er foretatt i kjøkken mot dusj. Fuktkvotemåling (vekt%) i konstruksjonen ble målt til 7%. Dette er å regne som tørt.

Fuktmåling i vegg mot dusjsone.

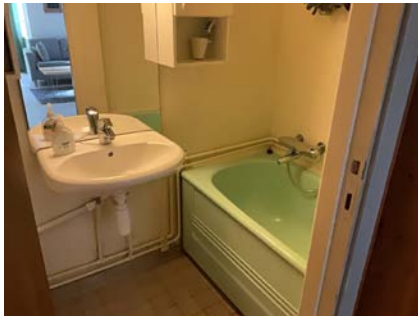
Bad er fra byggeår, emn noe oppgradert. Dokumentasjon: Ingen dokumentasjon. Hele kostnaden med oppgradering av bad er lagt på post» Sluk».

Det er bestemt i ny forskrift at alle våtrom bygget før 1997 skal ha en tilstandsgrad 3 på grunn av forventet levetid er overskredet og stor fare for avvik og skader.

Bad med vask og badekar.

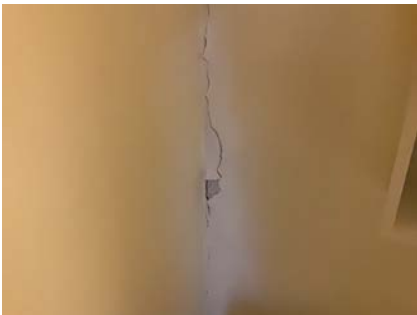
Det er sprekk i vegg mellom yttervegg og delevegg.

Sprekk i hjørne på vegger.

Sprekk bør utbedres.

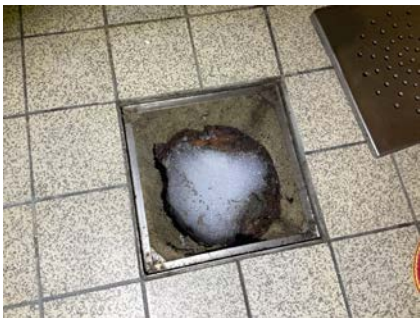
Sluk med rust.

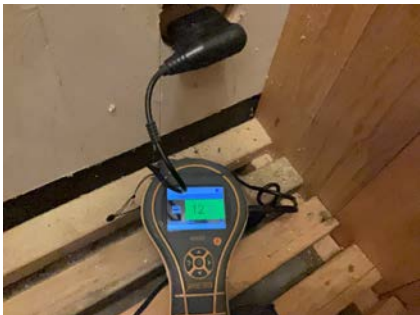
Hulltaking er foretatt uten å påvise unormale forhold. Hulltaking er foretatt i bod mot delevegg. Fuktkvotemåling (vekt%) i konstruksjonen ble målt til 12%. Dette er å regne som akseptabelt.

Fuktmåling i konstruksjonen.

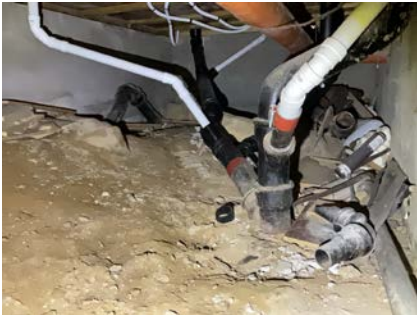
Fra kum i hagen er det avløpsrør i plast. Det er gammelt opplegg i støpejern i kjellergulv. Det er ukjent om dette går til utvendig grunnmur.

Gamlet avløp i grunnen i støpejern.

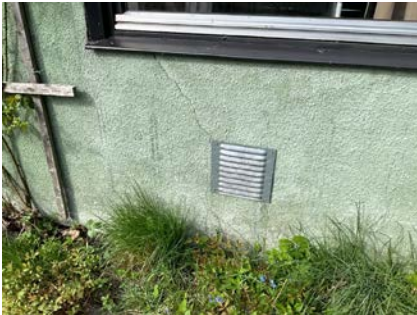
Løs puss på grunnmur.

Noe setningssprekker i grunnmur.

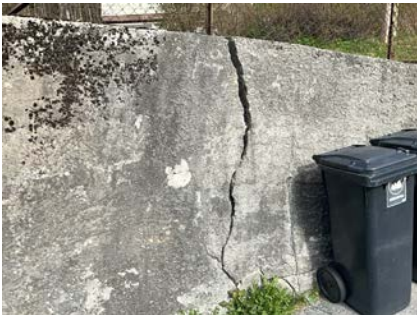
Sprekk i støttemur mot vei..

- Påviste skader må utbedres.

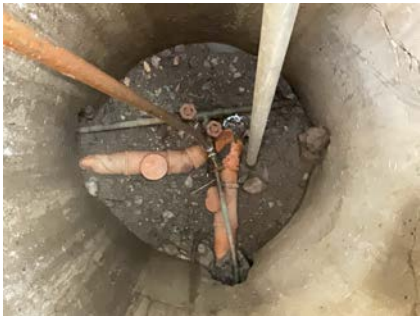
Plast på avløpsrør og vannrør i metall.
