Sjøveien 254, 9350 SJØVEGAN

**Enebolig på et plan med  
spektakulær utsikt over  
Sagfjorden**

Enebolig  
Sjøveien 254  
9350 Sjøvegan

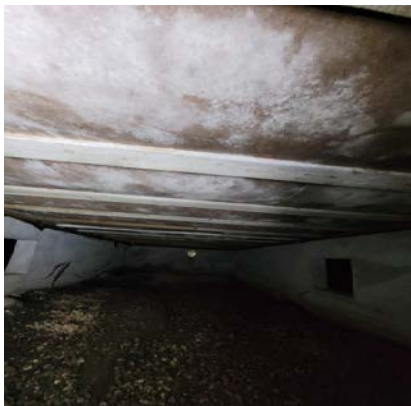
Det er påvist skader slik at drenering og annen sikring mot vann og fuktighet er utett.

Det registreres avvik ved denne bygningsdelen.

**Merknader:** Vanninnsig fra grunn/fjell.

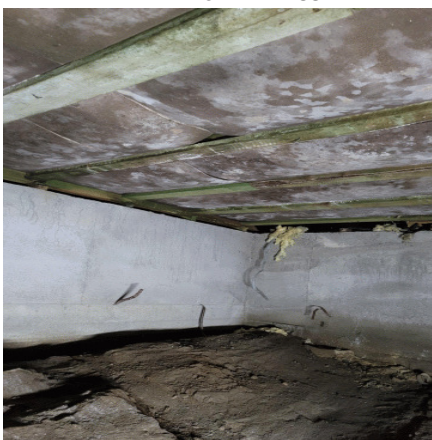
**TG 3** 1.2 Krypekjeller

Det er påvist sopp, råteskader og/eller muggvekst på overflater.

Det er påvist råteskader på undersiden av bjelkelaget, bunnsvillen og/eller andre skadeutsatte steder.

Luftgjennomstrømming og luftfuktighet, herunder fuktsperre mot grunn, høyde i rommet og ventiler mot yttervegg er vurdert som ikke tilfredsstillende.

Det registreres avvik med behov for strakstiltak ved denne bygningsdelen.

**Merknader:** Fukt og råte/mugg

| TAKSTMANNENS VURDERING VED TG3: | |
|---|---|
| | <p>Tilgang til krypekjeller (gammel potetkjeller) via luke i gulvet i/ under sportsbod.</p> <p>Himling/stubbeloft/bjelker i krypekjeller har noe råteskader og det måles høye verdier i trekonstruksjonen på befaringsdagen.</p> <p>Isolasjon(isopor) har også tatt skade av fukt.</p> <p>Krypekjeller under resterende bolig har tilgang via inspeksjonsluke i garasje.</p> <p>Himling/stubbeloft/bjelker i krypekjeller har råteskader, mulig også isolasjon i bjelkelaget har tatt skade.</p> <p>Det er fylt pokk/grus inn i deler av kjeller.</p> <p>Det registreres ingen dampsperre mot grunn.</p> <p>Det opplyses at vanninnsig om våren har vært et problem.</p> <p>Det må gjøres tiltak i krypekjeller for å begrense skadeomfang av pågående skade.</p> <p>Det anbefales at drenering utvendig byttes, feieluke flyttes opp på vaskerom og kjeller fylles med drenerende masser som feks. Leca kuler eller grus.</p> <p>Det er borret hull i fjeller hvor det er drenerør med varmekabel fra krypekjeller som ledes ut fra bolig ved vanninnsig på vårtiden/ ved store mengder vann.</p> |

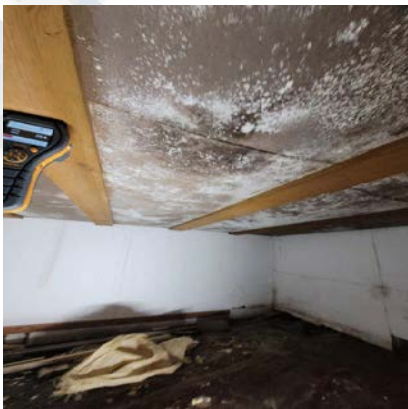
**TG 3** 1.3 Drenering

Fall fra grunnmur vurderes ikke som tilstrekkelig.

Det registreres avvik med behov for strakstiltak ved denne bygningsdelen.

**Merknader:** Fukt registrert på grunnmur i krypkjeller.

| TAKSTMANNENS VURDERING VED TG3: | |
|---|---|
| | <p>Dreneringen er fra byggeåret. Vurderingen er foretatt med utgangspunkt i elementets etablerings år og en skal være oppmerksom på at drenering også er en bygningsdel som har en naturlig aldersmessig slitasje med en normal levetid på ca 20 - 60 år.</p> <p>Det registreres fukt i nedre kant av grunnmur mot terreng, dette er tydelig tegn på svikt i drenering/drenerende masser.</p> <p>Mer en halvparten av levetiden er brukt opp og man må kunne forvente utskiftningskostnader ved denne bygningsdelen.</p> |

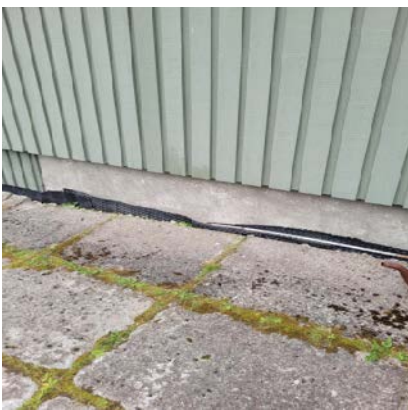
Det er påvist skader, sprekker og råteskade på kledningen.

Det registreres avvik ved denne bygningsdelen.

**Merknader:** Sprekkdannelse.

Skjoldete maling.

Levetid.

| TAKSTMANNENS VURDERING VED TG2: | |
|---|---|
| | <p>Stående trepanel kledning, det registreres stedvis tørkesprekker i nedkant.</p> <p>Malingen er stedvis solbleket/skjoldete. Det registreres ingen musebånd rundt boligen.</p> <p>Levetid for utvendig kledning er: 40-50 år avhengig av vedlikehold.</p> <p>Det er viktig å merke seg at mer en halvparten av levetiden er brukt opp og man må kunne forvente seg utskiftningskostnader ved denne bygningsdelen.</p> |

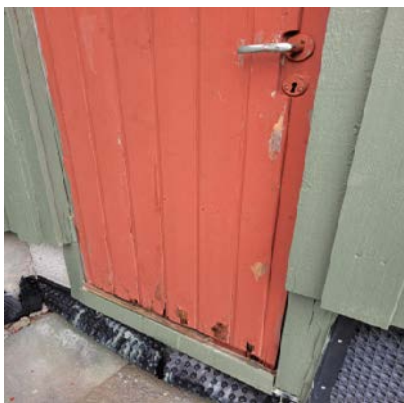
### TG 2 3.1 Vinduer og ytterdører

Det er påvist avvik ved beslag, vannbord, omramming, karm eller ytre tetting.

Det registreres avvik ved denne bygningsdelen.

Justering.

Slitasje.

| TAKSTMANNENS VURDERING VED TG2: | |
|---|---|
| | <p>Vinduer i stue vendt mot sjøen er fra Ca. 2010, verandadør og vindu med spisebord fra 1976.</p> <p>Kjøkkenvindu antas å være fra 2010.</p> <p>Badvindu fra 2004.</p> <p>Soverom med utgang til balkong: Vindu og balkongdør opplyses å være fra ca. 2011.</p> <p>Dør må justeres, noe treg å lukke.</p> <p>Resterende vinduer stemplet med 76. Pakninger er dårlige og det er vanskelig å åpne/lukke disse.</p> <p>Ytterdør og dør til bod opplyses å være fra 2014.</p> <p>Ingen betydelige feil/mangler registreres ved disse.</p> <p>Dør ut ifra bod bak garasje er råteskadet i nedkant og må byttes.</p> <p>Levetid på dører/vindu er 20-30 år. Det er viktig å merke seg at levetiden er brukt opp og man må kunne forvente seg utskiftningskostnader ved denne bygningsdelen.</p> <p>Tilfeldigvalgte vinduer ble funksjonstestet. Det vil måtte påregnes stedvis smøring/justering. Pga. alder er enkelte pakninger harde med påfølgende nedsatt tettefunksjon. Det ble ikke observert punkterte glass på befaringen, men dette kan ikke utelukkes. For å avdekke punktert glass kreves rett lys og temperatur.</p> |

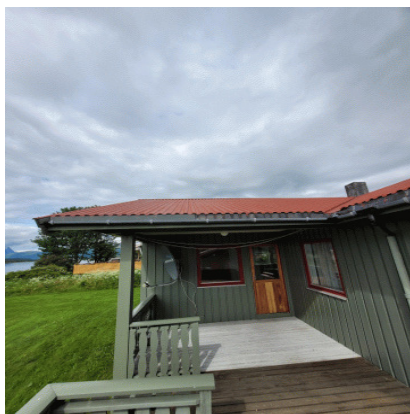
##### **TG 2** 4.1 Takkonstruksjon, takteking og skorstein over tak

Tg 2 settes på bakgrunn av alder.

**Merknader:** Levetid.

| | <p>Konstruksjonen fremstår stabil på befaringsdagen. Det er ikke registrert konstruksjonsvikt med behov for tiltak. Viktig å merke seg at takkonstruksjoner i eldre boliger ikke nødvendigvis tilfredsstiller dagens krav til stivhet da disse er bygget etter eldre forskrifter.</p> <p>Det er montert snøfangere over inngangsparti, det savnes snøfangere over terrasse.</p> <p>Viktig at takkonstruksjonen sikres for nedfall som kan skade materialer og personer.</p> <p>Levetid på takteking og beslag er : 30-50 år. Det er viktig å merke seg at mer en halvparten av levetiden er oppbrukt og man må kunne forvente seg kostnader med denne bygningsdelen.</p> |

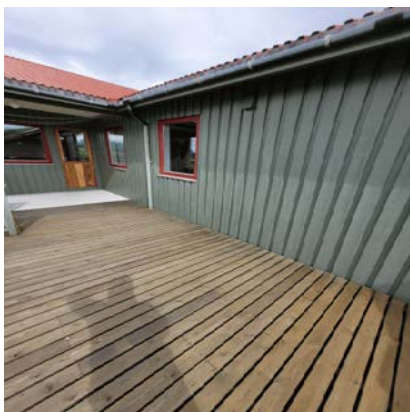
Det registreres avvik ved denne bygningsdelen.

**Merknader:** Levetid.

Nedløp.

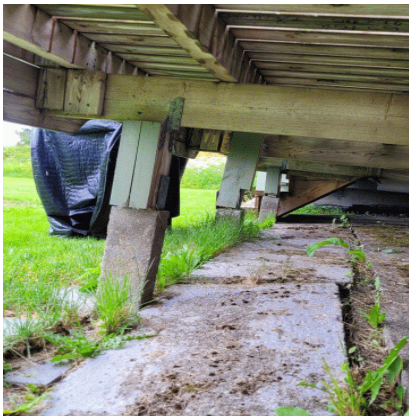
Det registreres avvik ved denne bygningsdelen.

**Merknader:** Rekkverk.

Understøtte.

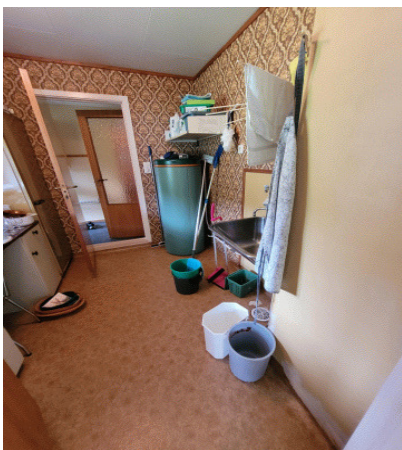
Det registreres avvik ved denne bygningsdelen.

**Merknader:** Skjevheter.

knirk.

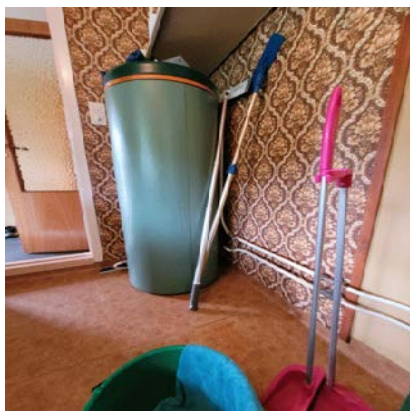
Det er ikke påvist riss og sprekker.  
Det er ikke påvist sprekker i fuger.  
Det er påvist avvik på skjøter og underkant av plater.  
Det er ikke påvist fuktskader, spor etter skadedyr.  
Det er ikke ventiler som kan åpnes.

Det registreres vesentlig avvik ved denne bygningsdelen.

**Merknader:** Utgått på dato.

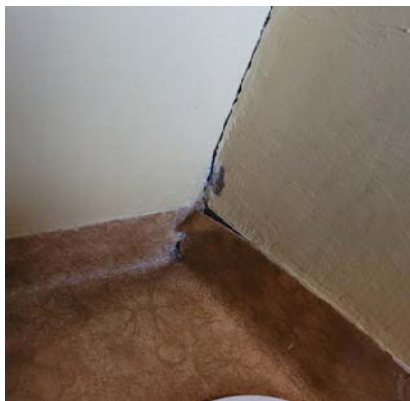
#### TG 3 10.2.2 Overflate gulv

Det er ikke påvist riss og sprekker.  
Det er ikke påvist sprekker i fuger.  
Skjøter og underkant av plater på gulv er ikke inspisert.  
Det er ikke påvist spor etter råteskade, muggvekst eller skadedyr.  
Det er påvist tilfredsstillende fall til sluket.  
Terskel er vurdert som tilfredsstillende.  
Det er påvist knirk i gulvet.  
Det er påvist tilfredsstillende høydeforskjell fra toppen av sluket til toppen av membranen ved dørterskelen.  
Det er påvist flekker eller andre skader.

Det registreres vesentlig avvik ved denne bygningsdelen.

Slitt belegg.

Knirk i gulv.

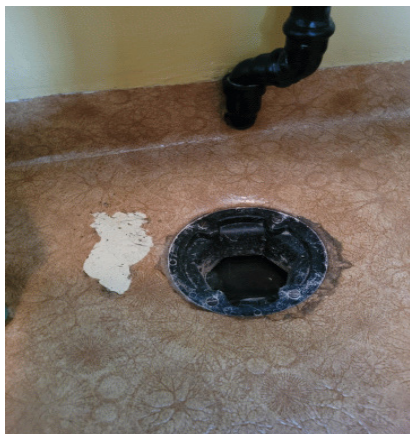
### **TG 3** 10.2.3 Membran, tettesjiktet og sluk

Membranen er fra ca. 1980

Det er ikke fuktkontrollert med egnet fuktmåleverktøy.

Det registreres vesentlig avvik ved denne bygningsdelen.

**Merknader:** Utgått på dato.

| TAKSTMANNENS VURDERING VED TG3: | |
|---|---|
| | <p>Gulvbelegg som membran, dette er fra 1980.</p> <p>Membranen vurderes som utgått på dato og man må forvente seg utskiftningskostnader på dette.</p> <p>På bakgrunn av at vaskerom er å anse som utgått på dato er det ikke tatt hull i tilstøtende rom for fukt test.</p> <p>Vaskerommet kan benyttes slik det er i dag men det er viktig å tenke på at det ikke holder til dagens krav og bruk for våtrom.</p> |

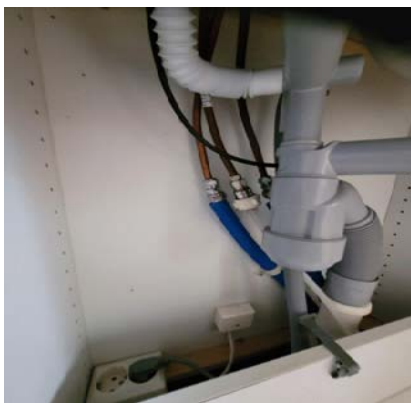
Det registreres mindre avvik ved denne bygningsdelen.

**Merknader:** Ikke automatisk lekkasjesikring i kjøkkenbenk.

| | <p>Kjøkken renover i 2010, utført av Maxi miljø.</p> <p>Kjøkken innrdning med profilerte fronter og laminat benkeplate med kitch´n board på vegg over oppvaskkum.</p> <ul style="list-style-type: none"> <li>• Oppvaskkum med 1- greps blandebatteri og avløpsrør av plast.</li> <li>• Kokeplate og integrert komfyr.</li> <li>• Frittstående oppvaskmaskin og kjøleskap med fryser.</li> <li>• Mekanisk avtrekk over kokeplate.</li> </ul> <p>Innredningen fremstår i god stand, det ble ikke avdekket mekaniske skader eller vesentlig med slitasje. Det registreres normalt vanntrykk og god avrenning fra vannkran, ved visuell besiktigelse.</p> <p>Det er ikke montert automatisk lekkasjesikring i kjøkkenbenk. ihht. Tek 10</p> <p>Det mangler også endetetteringer for rør i rør systemet.</p> |

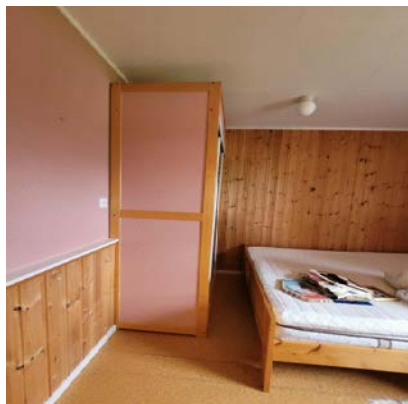
#### TG 2 12.1 Andre rom

Det registreres avvik ved denne bygningsdelen.

**Merknader:** Alder og slitasje

| | <p>Det registreres noe slitasje på overflater som følge av alder. Utover dette har boligen for det meste normal bruksslitasje på overflater. Vær oppmerksom på at det som regel vil være diverse mindre hull i overflater etter bilder/hyller etc, og noe misfarge/skjolder hvor bilder, hyller/ møblelement etc har vært plassert. På gulv vil det som regel være diverse slitasje, og noe misfarge/ riper og lignende hvor møblelement har vært plassert. Dette er normalt i en fraflyttet boenhet, og slike mindre "avvik" er å anse som normalt.</p> <p>Merknader utenom slitasje og alder som nevnt ovenfor:<br/>Soverom og bod som er bygget om til soverom har skjøt på gulvbelegg.</p> <p>Gulv i stue har avvik utover normalen i skjøt ved peis.<br/>Klikklaminat har trolig tørket over tid ved bruk av vedfyring.</p> |

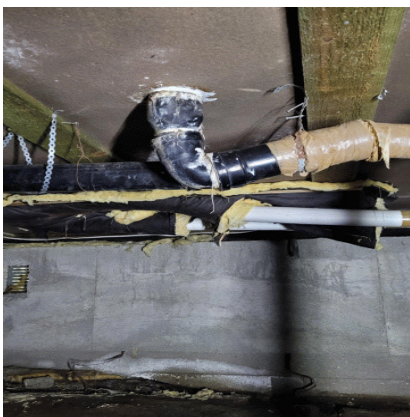
#### TG 2 13.1 WC og innvendige vann- og avløpsrør

Innvendige vann og avløpsrør er fra ca. 2004 og 2010  
 Hovedstoppekransen er lokalisert og funksjonstestet.  
 Materiale, sammenkoblingspunkter, kondensisasjon og termisk isolasjon vurderes som ikke tilfredsstillende.  
 Lekkasjevann fordelerskap ledes ikke til sluk.  
 Vannrør: Anlegget er skjult og uten dokumentasjon, men kan likevel fungere greit.  
 Materiale og sammenkoblingspunkter vurderes som ikke tilfredsstillende.  
 Stakeluker og lufting vurderes som ikke tilfredsstillende.  
 Avløpskapasiteten vurderes som tilfredsstillende.  
 Lukt fra avløpssystemet vurderes som tilfredsstillende.  
 Avløp: Anlegget er skjult og uten dokumentasjon, men kan likevel fungere greit.  
 Det er ingen WC med innebygget sisterner.

Det registreres avvik ved denne bygningsdelen.

**Merknader:** Ikke tilstrekkelig klamring av rør.  
 Ikke tilstrekkelig avrenning fra fordelere.  
 Motfall.

| 13.1 | <p>WC og innvendige vann- og avløpsrør</p> <p>Vannrør i kobber, og plast (Rør i rør)<br/>Stoppekran og fordelerstokk for vann er lokalisert i krypkjeller under luke i sportsbod.<br/>Stoppekran er lokalisert og funksjonstestet.</p> <p>Det er ikke noe form for lekkasjesikring/avrenning for eventuelle lekkasjer fra fordelerstokk i krypkjeller.</p> <p>Avløpsrør i plast. Stakeluke lokkalisert ved stoppekran for vann i krypkjeller under luke i sportsbod. Det er flere plasser brukt tape og tettemasser rundt skjøter trolig grunnet utette skjøter.</p> <p>Avløp under kjøkken må utbedres da det kan se ut som at nedstikk fra vaskerom har motfall/lekkasje.</p> <p>Avløpsrør burde også klamres bedre da det er for langt i mellom hvert oppheng.</p> |

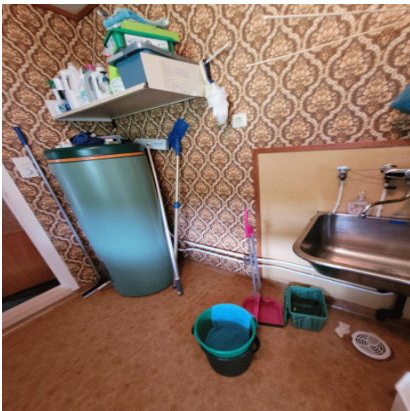
#### TG 2 13.2 Varmtvannsbereder

Varmtvannsbereder er fra ca. 1980  
 Det er ikke påvist avdrypp og fuktskjolder ved bereder.  
 Berederens plassering er tilfredsstillende.  
 Berederen er lekkasjesikret.

Det registreres avvik ved denne bygningsdelen.

**Merknader:** Alder

| 13.2 | <p>Varmtvannsbereder</p> <p>Ctc 200 liters bereder, Plassert på vaskerom.<br/>Her er vanninnstallasjonen fra byggeår, Med kobberrør av kutterlex.</p> <p>Levetid for bereder er 20 år, Denne er brukt opp.<br/>Avvik settes på bakgrunn av alder da levetiden for bereder er brukt opp.</p> |

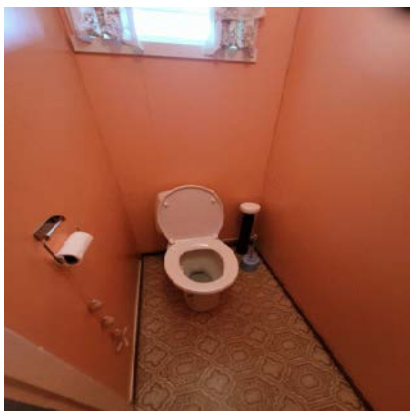
Det registreres mindre avvik ved denne bygningsdelen.

**Merknader:** Sanitærutstyr

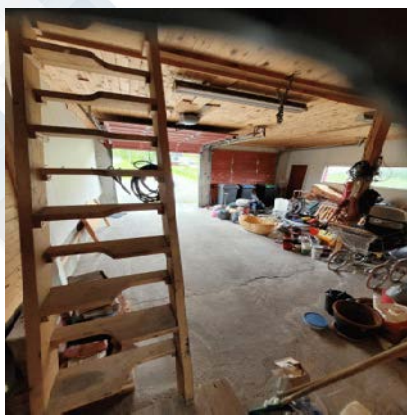
**14. Garasje – uthus****TG 3 14.1 Garasje – uthus**

Det registreres vesentlig avvik ved denne bygningsdelen.

**Merknader:** Bratt trapp uten rekkverk/håndløper.

Vinduer i garasje fra byggeår
