Øvervegen 9, 6460 EIDSVÅG I ROMSDAL

**Enebolig med sokkelleilighet,  
dobbelgarasje og flere terrasser i  
naturskjønne Eidsvåg i Romsdal.**

# Tilstandsrapport

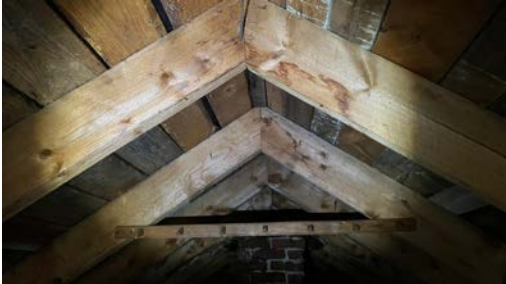
- Det er påvist fuktskjolder/skader i takkonstruksjonen.

Forholdet vurderes å skyldes tidligere eller pågående fuktinntrengning, for eksempel fra utettheter i takteking, gjennomføringer, beslag eller mangelfull ventilasjon av takkonstruksjonen. Nøyaktig årsak er ikke fastslått.

Fukt i takkonstruksjonen kan medføre redusert styrke og holdbarhet i treverk, samt risiko for råte, mugg- og soppvekst over tid. Dersom fuktpåvirkningen vedvarer, kan skadeomfanget øke og føre til behov for mer omfattende utbedringer.

Eldre fuktmerker

Det anbefales nærmere undersøkelser for å avklare årsak og omfang av fuktskader i takkonstruksjonen. Eventuelle utettheter bør utbedres, og fuktskadet materiale må skiftes ut ved behov. Tilstrekkelig lufting og ventilasjon av takkonstruksjonen bør sikres.

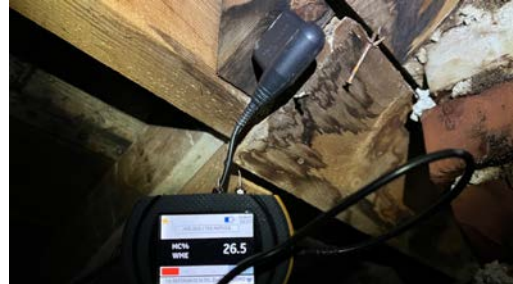
Fukt i treverk rundt pipen

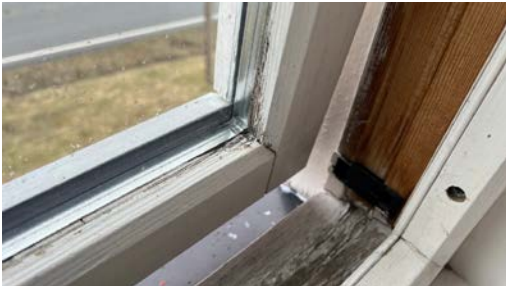
Soveromsvindu loft

- Det er påvist at enkelte vinduer er vanskelig å åpne/lukke.
- Karmene i vinduer er slitte og det er sprekker i trevirket.

Slitasje på vinduskarmene og sprekker i trevirket skyldes normalt alder, værpåvirkning og mangelfullt eller utsatt vedlikehold over tid. Gjentatt fuktbelastning kombinert med solpåvirkning kan føre til uttørring, sprekkdannelse og nedbrytning av overflatebehandling.

. Vinduene har passert sin forventede tekniske levetid. Ifølge SINTEF Byggforsk og andre anerkjente tekniske levetidstabeller er den normale tekniske levetiden for trevinduer med isolerglass mellom 20 og 30 år, avhengig av kvalitet, vedlikehold og eksponering for vær og vind. Selv om vinduene fortsatt kan være funksjonelle, vil energieffektivitet, tetthet og overflatebehandling ofte være redusert. Tilstandsgrad 2 er satt på grunn av vinduenes alder og værslitasje, samt for å synliggjøre risikoen for plutselige skader som kan oppstå ved videre aldring.

Det anbefales å gjennomføre løpende vedlikehold, herunder justering av hengsler, smøring og overflatebehandling. Utskifting må også regnes med, spesielt de på de eldre vinduene. Vinduer som ligger helt ned mot terreng utsettes for økt fuktbelastning og har høyere risiko for råte, vanninntrengning og skader på omkringliggende konstruksjoner, og det anbefales derfor minimum 30 cm klaring mellom terreng og underkant av vindu.

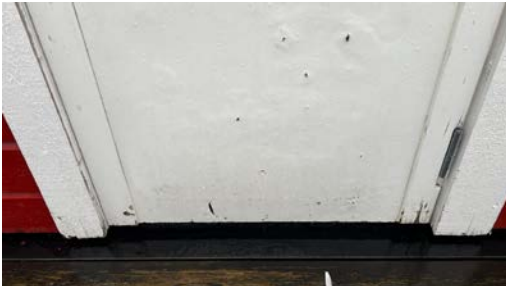
- Det er påvist dør(er) med fukt/råteskader.
- Karmene i dører er værslitte utvendig og det er sprekker i treverket.

Balkongdøren mot vest er værslitt og fuktig, og det er råteskader i nedre del av dørbladet. Forholdet vurderes å skyldes langvarig vær- og fuktpåvirkning, særlig på vestvendt fasade som er utsatt for slagregn og vind. Mangelfull overflatebehandling og alder kan ha bidratt til fuktinntrengning i nedre del av dørbladet.

Råteskader i nedre del av dørbladet medfører redusert styrke, tetthet og funksjon i balkongdøren. Videre fuktpåvirkning kan føre til økt skadeomfang, med risiko for gjennomgående råte og svikt i dørbladets konstruksjon. Forholdet kan også gi redusert luft- og vanntetthet, med fare for fuktinntrengning til tilstøtende bygningsdeler.

Fuktskader på balkongdør mot vest

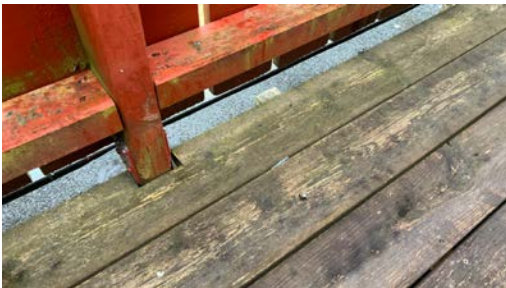
Værslitasje og sprekker i treverk på veranda mot vest

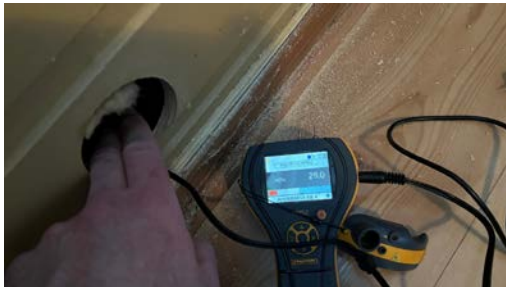
Fuktsøk i utforet vegg

Det anbefales umiddelbare tiltak. Veggkonstruksjonen bør åpnes ytterligere i aktuelt område for å avklare omfang av fuktskader, eventuell råte og mikrobiell vekst i bunnsvill og tilstøtende treverk. Fuktskadet materiale må fjernes og erstattes ved behov.

Videre bør årsaken til fuktbelastningen avklares og utbedres, herunder forhold knyttet til terrengfukt, drenering, utvendig fuksikring og konstruksjonsoppbygging av yttervegger mot terreng. Etter utbedring må konstruksjonen gis tilstrekkelig uttørring før ny innvendig oppbygging etableres. Arbeidene bør utføres av fagkyndig.

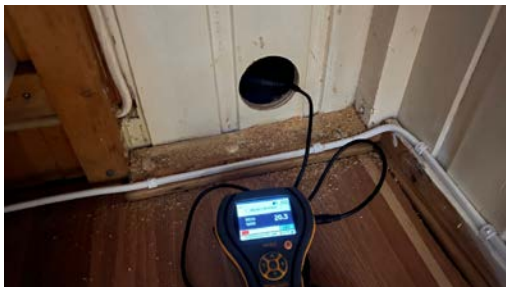
Fuktsøk

Det anbefales åpning av konstruksjonen for å avklare skadeomfang. Utbedring forutsetter normalt rehabilitering av våtrommet med ny, dokumentert membranløsning.

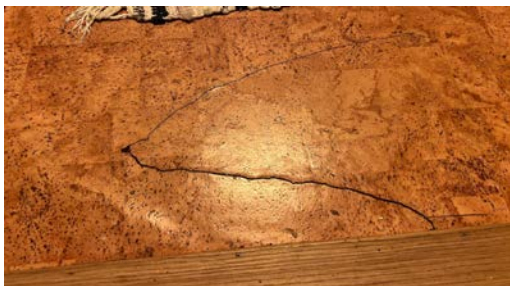
Våtrommet må oppgraderes for å tåle normal bruk etter dagens krav. Det er registrert skader i gulvbelegget og gulvbelegget er delt etter en tidligere utbedring av bjelkelaget. Det er uegnede materialer på veggene og rundt våtsonene.

Sprekk i gulvbelegget

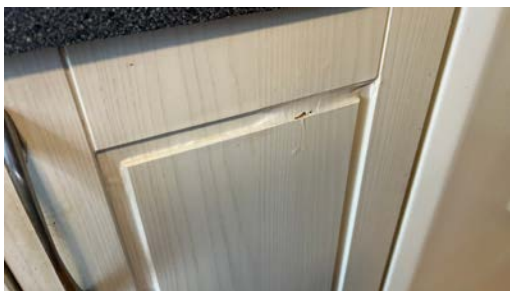
Skade på kjøkkenfront

Det anbefales vedlikeholdsmessige tiltak eller utskifting av skadede fronter og komponenter. På sikt bør kjøkkeninnredningen påregnes oppgradert eller fornyet i sin helhet.

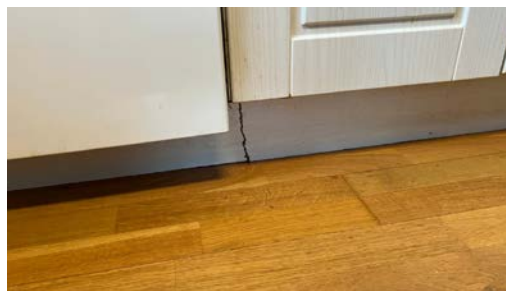
Skade på sokkellist

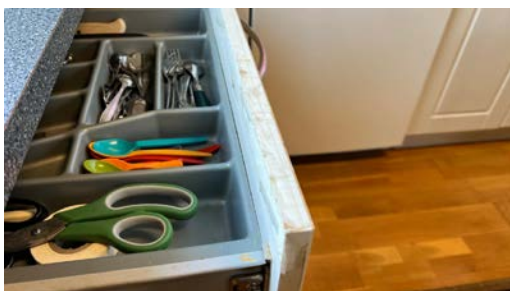
Skade på skuffefront

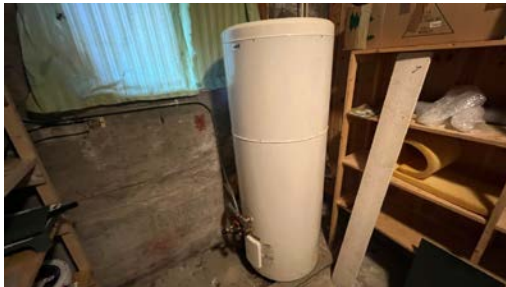
Varmtvannstank på ca. 300 l

Det anbefales å vurdere utskifting av varmtvannstanken for å redusere risiko for lekkasjer, driftsproblemer og energitap. Videre bør eldre varmtvannsberedere med effekt over 1500 W vurderes fast tilkoblet i henhold til NEK 400 som et forebyggende sikkerhetstiltak, selv om det ikke er et tilbakevirkende krav om dette.

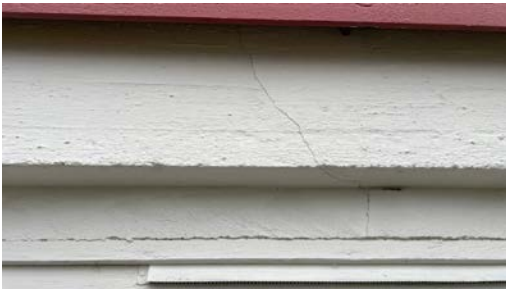
Grunnmuren har sprekkdannelser.

Sprekk i murever vindu

Det er noen mindre riss og sprekker som følge av setninger, men dette ser ikke ut til å ha påvirket funksjonen til bygningsdelen. Lokale utbedringer anbefales både av estetiske hensyn og for å hindre at vann trenger inn i konstruksjonen. Ved frost kan vann i riss og sprekker utvide seg og skade muren eller dreneringssystemet.

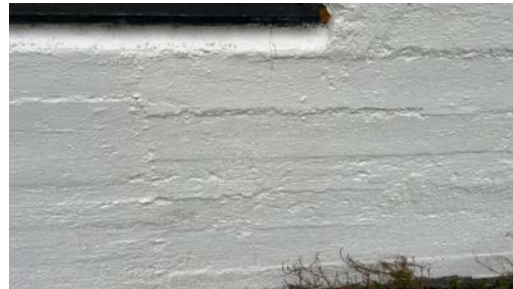
Sprekk i mur under vindu
