Blåklokkeveien 5, 4316 SANDNES

# Smeaheia - Flott enebolig-Attraktiv og barnevennlig beliggenhet - Gode solforhold

| Tilstandsrapport ..... | 51 |

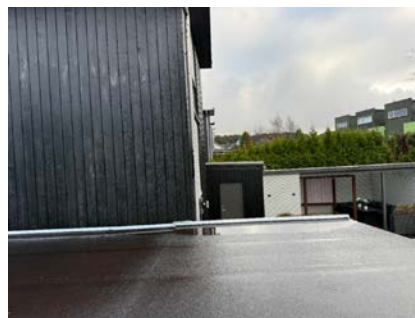
- Mer enn halvparten av forventet brukstid er passert på taktekkingen.
- Det er avvik:
- Mindre vann samlinger observert ved taktekning over carport mot bod, kan skyldes mangelfull fall på takflate. Det er ikke etablert overløp gjennom oppkanten rundt taket som sikrer at overvann ikke blir liggende men ledes ut. Det er påvist mose. mose samler fukt. Selv om utv. bod ligger utenfor boligens yttervegg er dette en sammenhengende konstruksjon som anbefales undersøkt nærmere. Forventet levetid afaltbelegg har passert halvparten av forventet brukstid. Tidligere fukt inntrenging fra garasje tak til deler av en vegg i utvendig bod. ca. 2011 tak ble fikset av Østerhus som garantisak ifølge eier.

Taket er dekket med asfaltbelegg fra byggeåret, antatt normal slitasje i toppbelegget, vannsamlinger kan nedbryte materialer og fører til lekkasjer. Normal tid før reparasjon av asfalttakbelegg er 5 - 15 år. Normal tid før omlegging av asfalttakbelegg er 15 - 35 år. Tak med lite fall krever rengjøring med jevne mellomrom og da spesielt om høsten, dette for å fjerne eventuelt løv etc fra sluker og taknedløp.

Vannsamling tak over carport

- Tiltak:
- Overvåk tilstanden jevnlig. For å få tilstandsgrad 0 eller 1 må tekkingen skiftes ut, men tidspunktet for når dette er nødvendig er vanskelig å si noe om.
- Når taktekking og undertak begynner å bli gamle, øker risikoen for lekkasjer, noe som kan føre til omfattende og kostbare reparasjoner av underliggende konstruksjoner dersom en ikke foretar tiltak på konstruksjonene før dette oppstår.
- Taket er tekket med asfaltbelegg fra byggeåret, antatt normal slitasje i toppbelegget, vannsamlinger kan nedbryte materialer og fører til lekkasjer. Normal tid før reparasjon av asfalttakbelegg er 5 - 15 år. Normal tid før omlegging av asfalttakbelegg er 15 - 35 år. Tak med lite fall krever rengjøring med jevne mellomrom og da spesielt om høsten, dette for å fjerne eventuelt løv etc fra sluker og taknedløp.

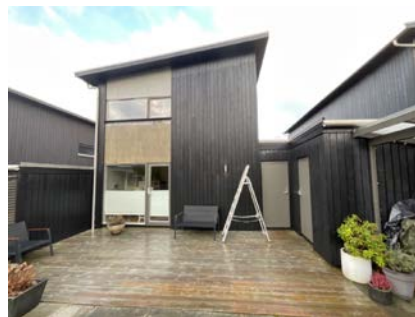
- Det er ingen eller liten lufting i nedre kant av kledning mot grunnmur.
- Det er avvik:
- Utvendig kledning fra byggeåret, normal slitasje med noe nedbrytning og tørkesprekker på de mest utsatte steder. Utvendig kledning sør/vest er mest utsatt for ulike værforhold. Enkelte steder er det liten avstand mellom kledning og terreng, dette øker fuktbelastningen på treverket og reduserer utluftingen bak kledningen. Riss/sprekk i 2 stk fasade (steni) plater mot sør

Fasade sør, tørke sprekk.

- Lokal utbedring må utføres.
- Det bør foretas tiltak for å bedre lufting av kledningen.
- Uten tilstrekkelig lufting bak bordkledningen kan fuktighet som trenger inn bak bordene eller gjennom veggen innenfra ikke tørke opp. Dette skaper ideelle forhold for råtesopp og muggvekst.
- Stedvis liten avstand mellom kledning og lite synlig luftespalter i toppen, dette kan øke fuktbelastningen på treverket og reduserer utluftingen bak kledningen. Påregnlige med oppgradering/utskiftning av fasade plater som har sprukket mot sør.

Påregnelig med oppgradering/utskiftning av fasade plater som har sprukket mot sør.

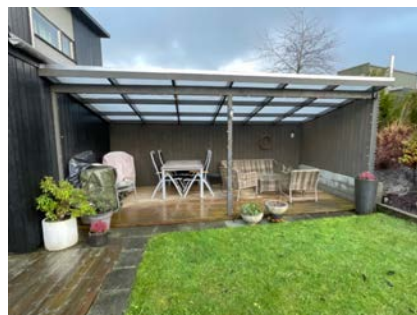
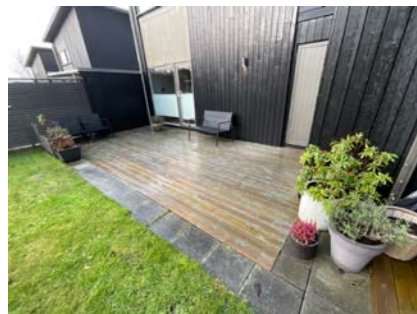
TG.2\_Hagestue fra 2021 er ikke byggesøkt, evt. godkjenninger utenfor bolig er ellers ikke nærmere vurdert av takstmann.

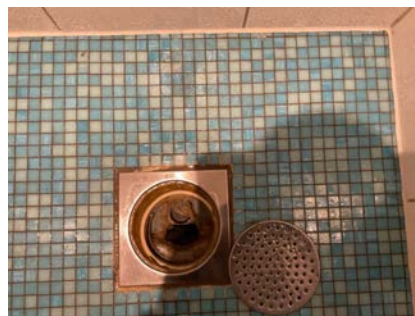
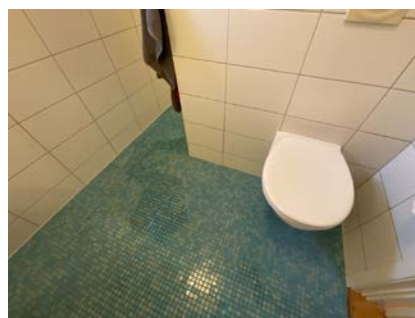
- Det er mulighet for at det kan forekomme vannlekkasje på våtrommet hvor vann ikke vil gå til sluk.
- Det er påvist at flisfuger har riss/sprekker.
- Det er påvist at noen fliser har bom (hulrom under).
- Det er påvist avvik i fallforhold til sluk i forhold til krav i forskrift på byggetidspunktet.
- Det er påvist andre avvik:
- TG. 2 begrunnes med at lokal fall på gulvet ikke er tilfredsstillende. Noe lite fall på gulvet kan føre til at vann blir liggende og vill ikke ledes direkte mot sluk. Mindre riss/sprekk rundt flisefuger rundt sluk. Det bør forventes en redusert gjenværende brukstid på membran/ tettesjikt. Tettesjiktet har passert 10 år og har en redusert gjenstående brukstid som følge av alder. Det kan anbefales å installere et dusjkabinett for å spare overflater for belastning med fritt vann. Deler av flise fuger i våtsone dusj er oppgradert i senere tid.

Vann blir liggende etter bruk av dusj

Evt. riss/sprekk i fuger i våtsone utbedres.

Det anbefales å installere et dusjkabinett for å begrense overflater for belastning med fritt vann.

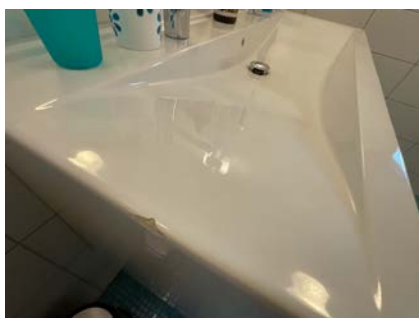
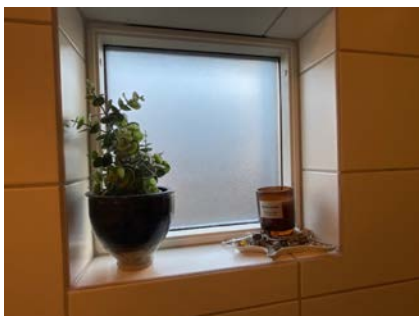
- Det er ikke påvist tilfredsstillende løsning for å synliggjøre lekkasje fra innebygget sistene.
- Det er påvist skader på innredning.
- Hakk i vask. Det er ikke etablert noen dreneringsåpning for synliggjøring av eventuelle lekkasjer fra innebygget sistene til klosettet, og det er ikke forevist noen dokumentasjon på annen godkjent løsning.

Hakk i vask gir ikke noen direkte funksjonssvikt men kan føre til sprekk på sikt.

- Ved implementering av innebygget sistene var det ikke krav om lekkasjesikring, konstruksjonen bør jevnlig observeres.
- Uten dreneringsløsning/lekkasjesikring kan lekkasjer pågå over lang tid uten å bli oppdaget. Dette kan føre til omfattende fuktskader i omkringliggende byggematerialer.

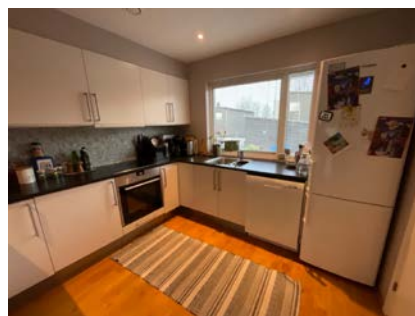
- Mindre hakk i benkeplate foran kokeplate.
- Noe misfarging tegn etter vannskjølder i skjøtet parkett ved kjølesap skyldes antatt tidligere forhold, det ble ikke registrert fukt i berørt område

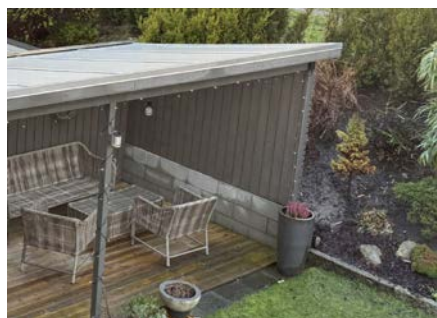
Støttemur i betongblokker ved hagestue er utsatt for fukt

Det er ikke registrert behov for direkte tilta, konsekvens er at muren transporterer fukt og kan bli utsatt for frost spreng evt. fuktskader over tid.

- Det er avvik:
- Drenerende tiltak på utsiden mot skrående terreng bør vurderes.

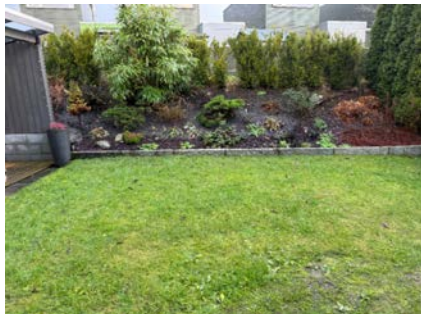
- Det er påvist dårlig fall eller flatt terreng inn mot grunnmur og dermed muligheter for større vannansamlinger.
- Mindre fall i terreng mot bolig fasade sør, skrånet helling i bakkant av hageanlegg kan føre til at ved mye nedbør terreng vi blir mettet av fukt og ikke ledes vekk.

Det er ikke behov for direkte utbedringstiltak, men tiltak må vurderes, for å unngå fukt påkjenninger fra terrenget.
