Wernersholmvegen 8, 5232 PARADIS

**Innholdsrik enebolig med flotte utearealer og garasje! Godkjent utleiedel. Kort vei til hverdagsfasiliteter!**

# Tilstandsrapport

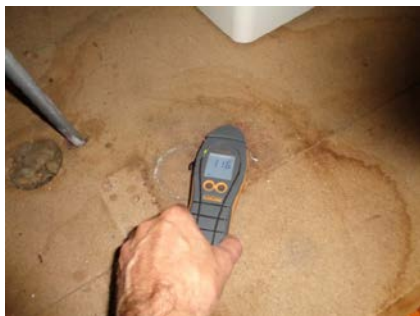
Det er noe eldre fuktmerker på sperr og sutaksbord. Det ble ikke registrert unormale fuktverdier med fuktindikator under befarigen.  
Det er synlig spiker gjennom sutaksbordene.  
Det er noen fuktmerker på gulvet på loft. Ingen unormale fuktverdier ble registrert med fuktindikator under befarigen.  
Det mangler noe isolasjon over stue.

Eldre fuktmerker på gulv.

Lokal utbedring av avvik.

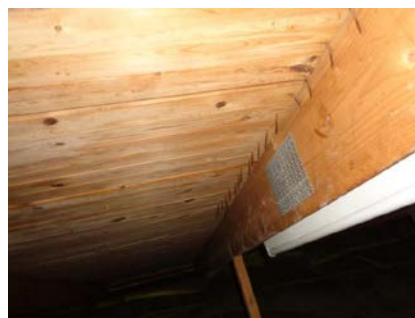
Spiker i sutaksbord.

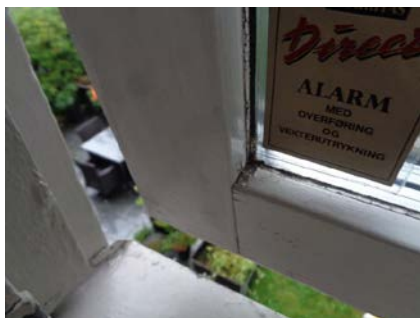
Noe merker og små sår i vinduer.  
Noe oppsprekk i kramer utvendig.  
Det mangler tetting rundt noen vinduer utvendig.

Noe kondensmerker i karmen.

- Vinduer må justeres.
- Det bør gjøres tiltak for å bedre ventilering av rommet.
- Kondensering på enkelte glass har medført fuktskader i treverk som kan medføre utskiftningsbehov av enkelte vinduer.

Lokal utbedring av avvik.

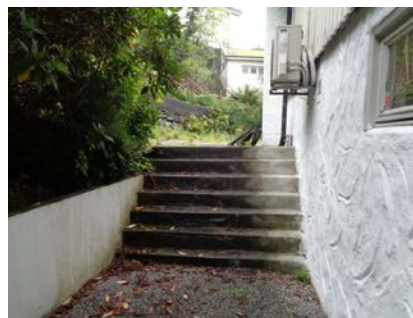
Det er ikke rekkverk i trappen for å hindre fallskader.

- Rekkverk må monteres for å lukke avviket.

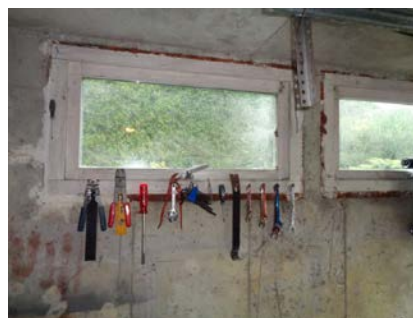
Mangler tetting rundt vinduer i garsjen.

Lokal utbedring av avvik.

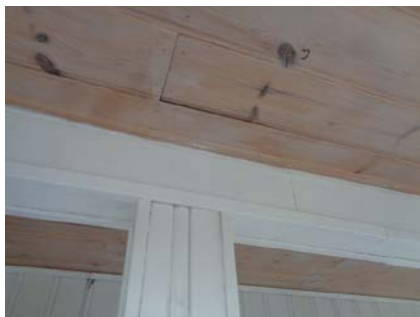
Noe bom på fliser i biinngang.  
Knust flis i biinngang. Dårlige fuger også.  
Noe sprekk i panel i himling i vinterhave.  
Knust flis i bod.

Oppsprekk i panel i vinterhave

Lokal utbedring av avvik.

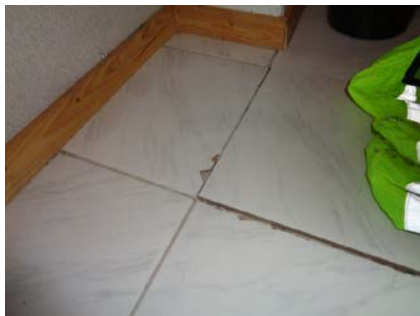
Dårlige fuger på gulv i biinngang.

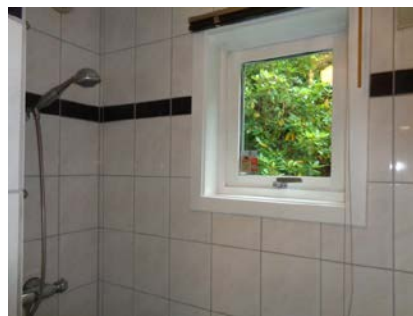
- Det er vindu/dør med ikke fuktbestandige materialer i våtsonen (ved vask, dusj, badekar, osv.), løsningsen eller byggematerialet er uegnet

Vindu i trekarmer i dusjsone.

- Det må gjøres tiltak for å lukke avviket.
- Uegnete materialer må fuktbeskyttes/utskiftes.

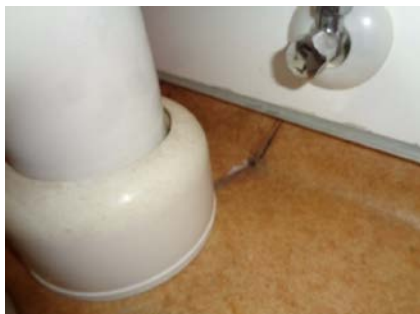
Sprekke i belegg.

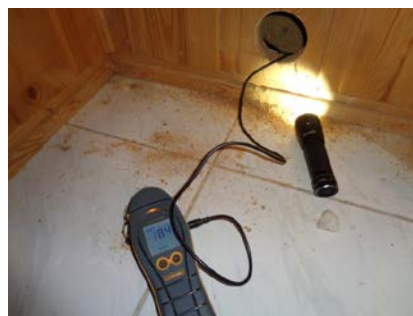
Noe forhøyet fuktverdier er målt mot badet.

- Gjennomføre ytterligere undersøkelser og foreta utbedring av skade.

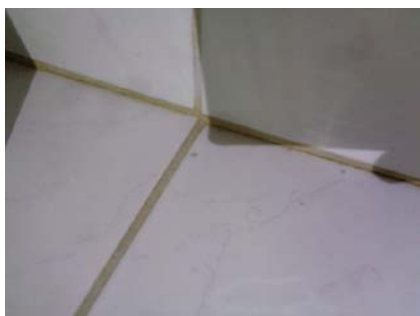
Sprekk i flis.

- Våtrommet må totalrenoveres. Alle forhold med tettesjikt, våtsone, sluk m.m. må dokumenteres.

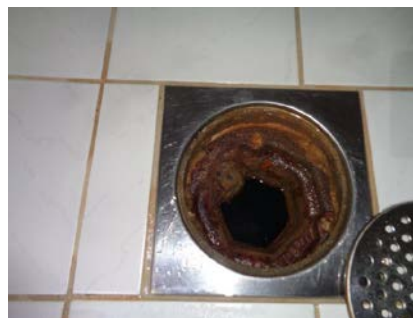
Eldre sluk i dusjsone.

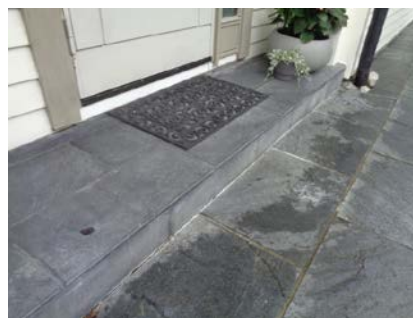
Fliser ved inngangsparti.

Lokal utbedring av avvik.
