Gamle Trondheimsveg 58, 2053 JESSHEIM

**Frittliggende enebolig med kjeller,
dobbel garasje -
oppussingsobjekt!**

Tilstandsrapport

Befaringsdato: 19.08.2024

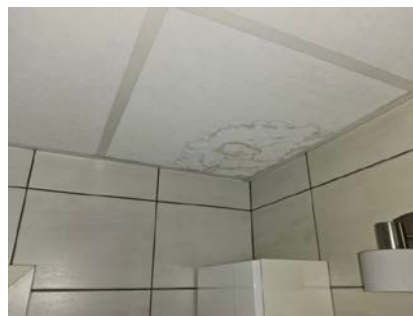
1. ETASJE > BAD

Vurdering av avvik:

- Det er påvist tegn til fuktskader i overflater.

Himlingsplate i hjørnet mot gang ved dør har fuktmerker.

Platen må skiftes.

Nærmere undersøkelser anbefales for å undersøke om avviket eventuelt gjelder for flere plater.

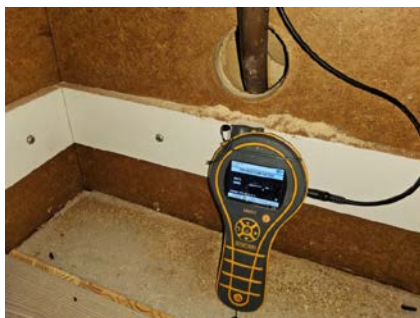
KJELLER > VASKEROM

! TG 3 Generell

Vurdering av avvik:

På bakgrunn av disse avvikene, kan det ikke gis noen garanti for rommets funksjon.
