Gresgarn hyttegrend 18, 2428 SØRE OSEN

**Påkostet og familievennlig hytte i  
tømmerlaft m/oppstugu | 5  
soverom | 2 bad | Nydelig utsikt over  
Osensjøen | Egen båt plass!**

Fritidsbolig  
Gresgarn hyttegrend 18, 2428 SØRE OSEN  
TRYSIL kommune  
gnr. 76, bnr. 127

Befaringsdato: 24.09.2024 Rapportdato: 28.09.2024 Oppdragsnr.: 20243-2063 Referansenummer: CL8389  
Autorisert foretak: Byggtakst Elverum AS Sertifisert Takstingeniør: Knut Roger Furuseth Vår ref:

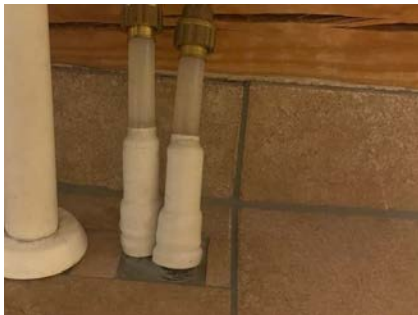
#### Vurdering av avvik:

Dusjkabinett bør flyttes på en gang pr år for rengjøring av sluk. Rørgjennomføring bør tettes forskriftsmessig. Kostnadsestimat for kontroll og utbedring av fagmann.

**Kostnadsestimat: Under 10 000**

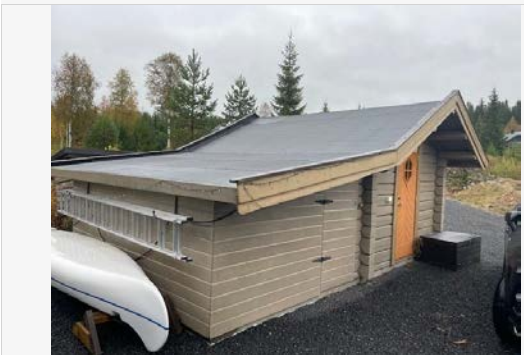
### Uthus

Bygning med normalt vedlikehold.

Ikke besiktiget innvendig grunnet manglende nøkkel.
