Killingmobakken 47, 1930 AURSKOG

**Drømmen om småbruk! Velholdt enebolig m/utleie, 6 bygg på eiendommen, solrik tomt, dyrket mark og idyllisk landliv!**

# Tilstandsrapport

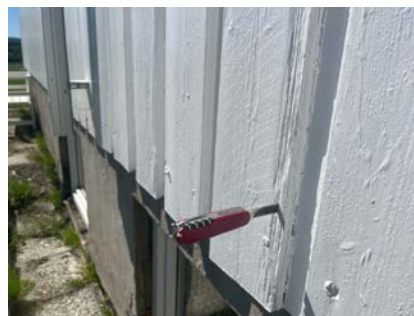
- Det er påvist spredte råteskader i bordkledningen.

Råteskade i kledning.

Kledning og vindskier må gås over og foreta utbedringer.

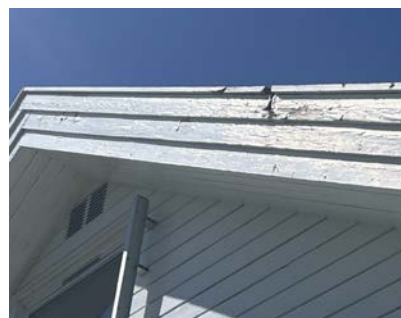
Råteskade i vindski.

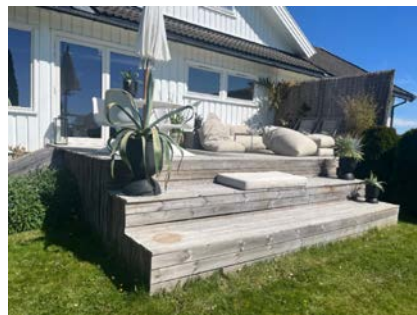
Terrasse hoveddel.

Tresøyler bør ikke ha kontakt med grunn, da det kan forårsake skader på søyler og må utbedres.

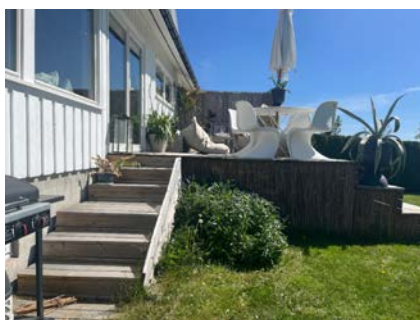
Trapp til terrasse.

Krav til rekkverk/håndløper er for å hindre fallskader i trapp og gjelder for trapper til terrasse.

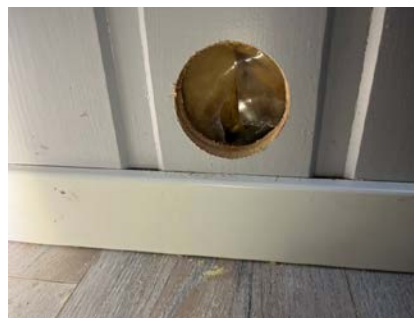
Oppbygging av utforet vegg med plastsjikt innvendig er ikke en anbefalt løsning i dag, da det hindrer konstruksjon å få tørket ut og kan skape fuktskader.

Observert plast i utforet vegg, som kan skape fuktskader.

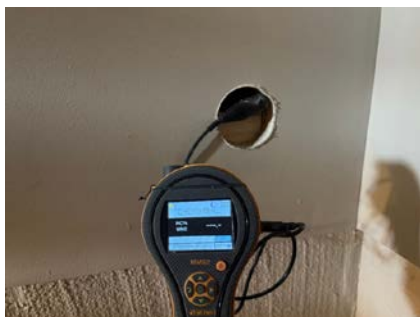
Hulltaking er foretatt under trapp mot våtsone til badekar.  
Fuktmåling i trevirke viste normale verdier.

Fuktmåling uten avvik.  
Ved målinger under 7,8 % vil displayet ikke vise resultat.
