St. Olavs gate 7, 4319 SANDNES

**Velholdt og innholdsrik del av  
tomannsbolig midt i hjertet av  
Sandnes sentrum – alt du trenger  
rett utenfor døren!**

# Tilstandsrapport

## TOMANNSBOLIG

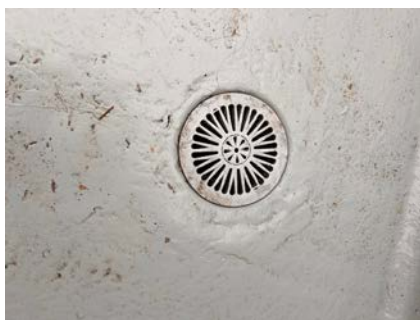
sprekker i tekkingen rundt sluk. Under terrassen, i himling over inngangsparti, er det synlige fuktmerker/fuktskader som indikerer lekkasje fra terrassekonstruksjonen.

Sprekker i glassfibertekking ved sluk regnes som en kritisk detalj da dette er et utsatt punkt for vanninntrengning. Registrerte fuktmerker i underliggende konstruksjon tyder på at lekkasje kan forekomme. Kombinasjonen av åpen terrasse med bord og eldre tekking kan medføre økt fuktbelastning på konstruksjonen.

Vedvarende vanninntrengning kan føre til fuktskader, råte og nedbrytning i bærende konstruksjoner samt skade på himling og konstruksjoner under terrassen.

Sprekker i glassfiber rundt sluk

Det anbefales nærmere undersøkelse av terrassekonstruksjonen for å avdekke skadeomfang. Skadet eller sprukket glassfibertekking bør utbedres eller fornyes, spesielt rundt sluk. Det bør også vurderes om terrassen må rehabiliteres med ny tett membran/tekking og korrekt avanning.
