Vindheiavegen 149, 2406 ELVERUM

**Velholdt enebolig med  
dobbelgarasje, uthus og landlig  
beliggenhet - nær sentrum!**

## 6. Hovedrapport

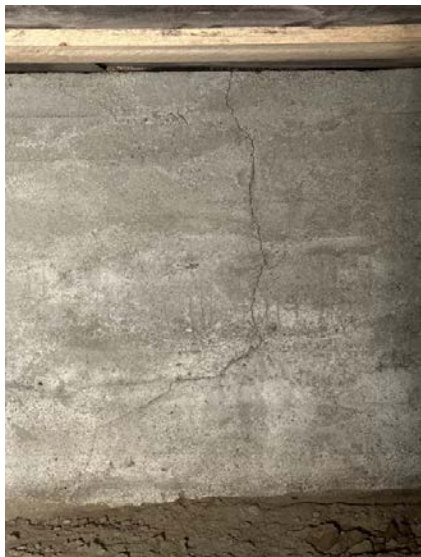
Det er registrert skråriss i krypkjeller som er symptom på setninger.

Viser sprekk i ringmur, bilde tatt i krypkjeller.

Det anbefales å foreta en gjenpussing av sprekker i grunnmur, slik at forholdet kan observeres over tid, med tanke på om dette er under utvikling eller er stabilt.

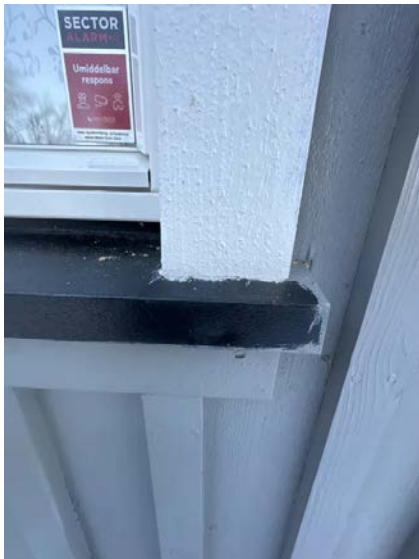
Det er påvist avvik ved omramming. Ingen avstand mellom trepanel og beslag, fare for fuktopptrekk.

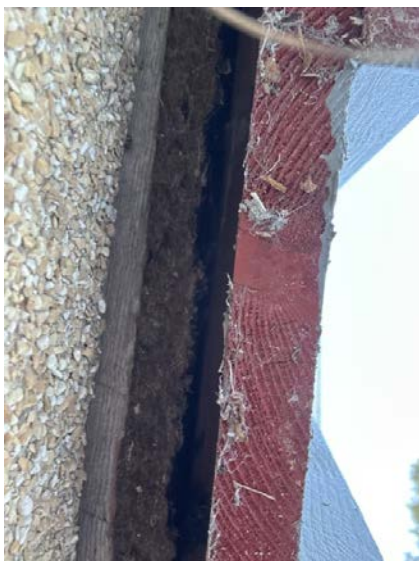
Det registreres stedvis mangelfull lufting av kledningen.

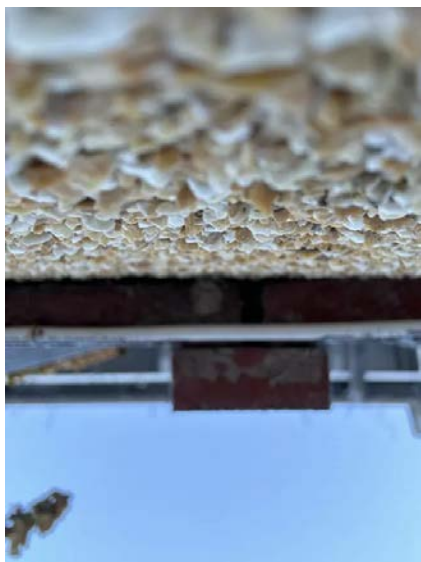
Det er påvist mangelfull lufting av kledningen. Grunnmursplater er montert og dette har medført stedvis redusert lufting.

Ettermonterte grunnmursplater tetter for lufting av kledningen.

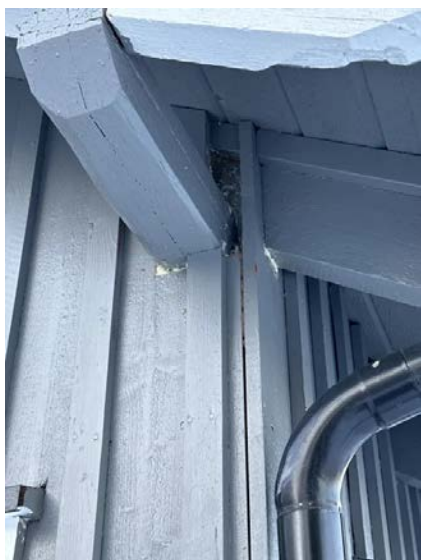
Det registreres glippe og åpning ved hjørnekasse.

Utbedring av sprekker og skader i fasadene må utføres.

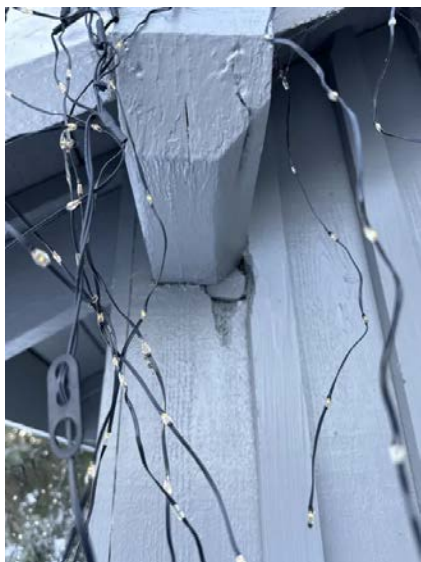
Viser skade ved kledning.

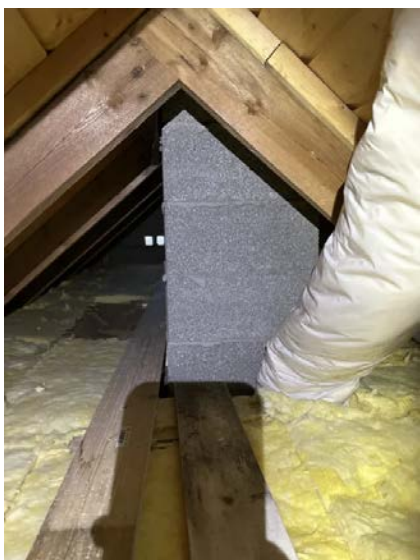
Det er registrert symptom på aktivitet fra skadedyr rundt pipe.

Viser pipe på loft.

Konstruksjonene må sikres skadedyr.

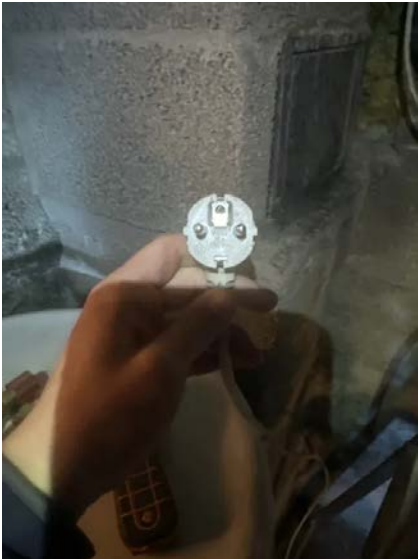
Ingen tegn til varmgang ved støpsel. Anbefales å etablere fast tilkobling.

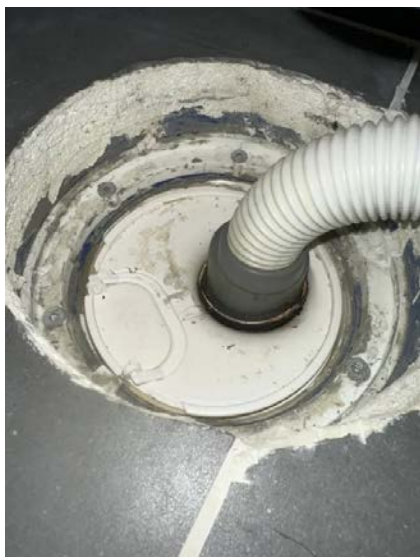
Lekkasjevann vil ikke ledes til sluk pga. manglende fall. Det er manglende fall på gulv og ingen synlige tettesjikt ved døråpning. Fallforhold er ikke kontrollert under badekar pga manglende adkomst for måling.

Det registreres riss / sprekker i flisfuger på gulv.

Det registreres "bom" i gulvflis (mangelfull heft mot underlag).

Det registreres ufagmessig utførelse rundt sluk.

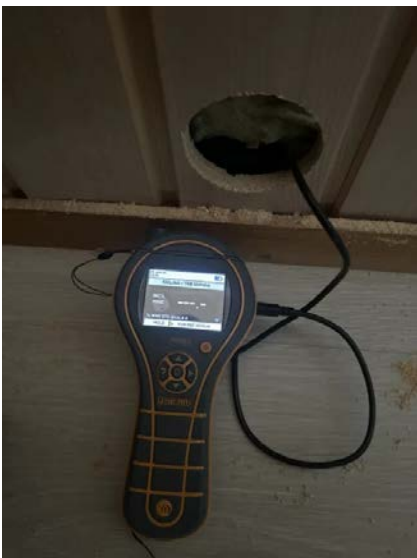
Det er foretatt hulltaking med 73 mm hullbor fra tilstøtende rom (gang). Undersøkelsen viser ingen tegn til skader eller fukt i konstruksjonen ved hull.

**Det er behov for totalrenovering av våtrommet!**
