Ytterbyvegen 300, 7810 NAMSOS

**Vemundvik | Fritidsbolig med
naust og anneks | Påbygd og
renovert i 2020 | Eiet tomt | Gode
solforhold |**

Befaringsdato: 08.04.2026

Rapportdato: 14.04.2026

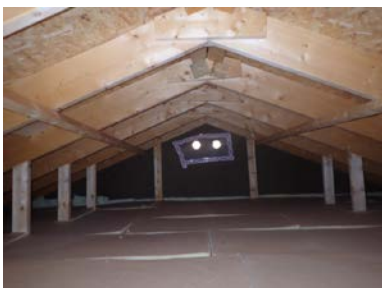
Observasjoner over tid må utføres mtp. registrert aktivitet etter mus.

Kaldtloft over tilbygg.

Diffusjonssperre / luftlekkasjer mellom oppvarmede rom og kaldtloft bør ettermonteres.

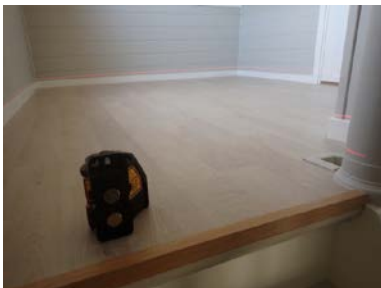
- Målt høydeforskjell på over 30 mm gjennom hele rommet. Tilstandsgrad 3 gis med bakgrunn i standardens krav til godkjente måleavvik.

Største målte avvik / skjevheter i etasjeskille gjelder gulv på loft da selger ikke foretok en oppretting av disse gulvene under renoveringen i 2021.

Det er godt merkbare skjevheter i gulv på loft.

- For å få tilstandsgrad 0 eller 1 må høydeforskjeller rettes opp. Det vil imidlertid sjelden være økonomisk rasjonelt som et enkeltstående tiltak i en bolig som dette. Dersom boligen en gang skal renoveres, kan man vurdere slike tiltak.

Kostnadsestimat: 20 000 - 100 000

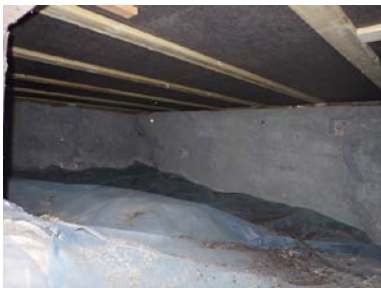
- Det er ikke adkomst til deler av krypkjelleren. Kryp kjeller er kun vurdert i tilgjengelige deler. Kryp kjeller regnes for å være en risikokonstruksjon som er utsatt for fukt- og råteskader i bunnsvill, trebjelkelaget og andre tilstøtende konstruksjoner, på grunn av fuktighet fra grunnen og kondensering ved temperaturforskjeller. Selv om det ikke er avdekket tegn på skader, betyr ikke dette nødvendigvis at det ikke foreligger skader i eller i forbindelse med krypkjelleren.

Bilde tatt i tilgjengelig del av krypkjeller

- Vær oppmerksom på denne risikoen, overvåk tilstanden og undersøk dette nærmere, helst med hjelp av en fagkyndig.

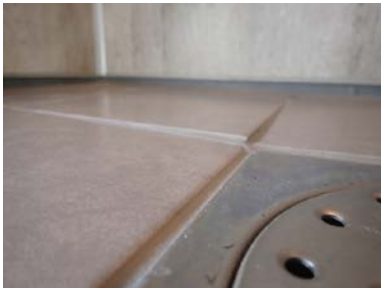
Trapping i gulvflis ved sluk.

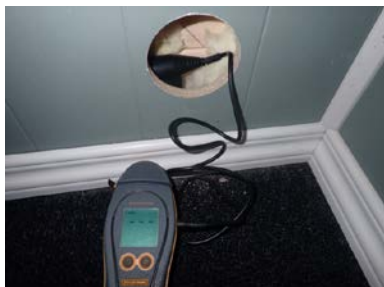
Hulltaking er foretatt uten å påvise unormale forhold. Hulltaking er foretatt fra soverom. Fuktvotemåling (vekt%) i konstruksjonen ble målt til 0.

Ingen skadelig fukt i hulltakingen

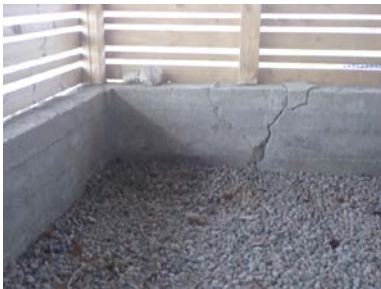
Det registreres enkelte sprekkdannelser i grunnmur. Enkelte av disse er tettet ifb. med renoveringen av boligen.

Sprekk i bankett / mur.

Lokale utbedringer knyttet til sprekker må utføres, observasjoner utføres for å fange opp eventuelle endringer over tid.
