Nøkkelinformasjon

Salgsobjekt: Rekkehus

Spolen 51 1.etg

Tilstandsrapport

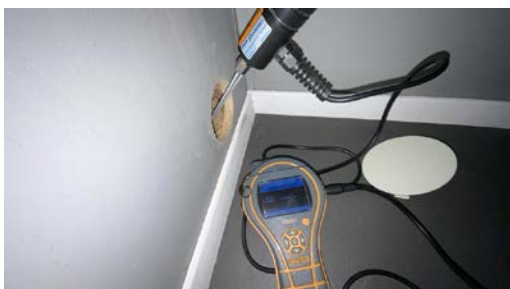
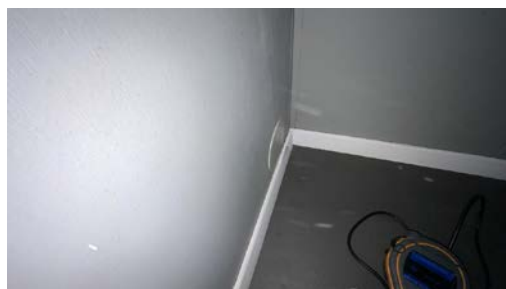
2. ETASJE > BAD

I forbindelse med arbeidene i våtrom ble ikke røranlegg for vann byttet ut. Forskrift fra tidspunktet hvor arbeidene ble utført krever utskiftbare rør og synliggjøring av lekkasjevann. På bakgrunn av at dette ikke er byttet ut tilfredsstillende rommet forskriften gjelder dette punktet.

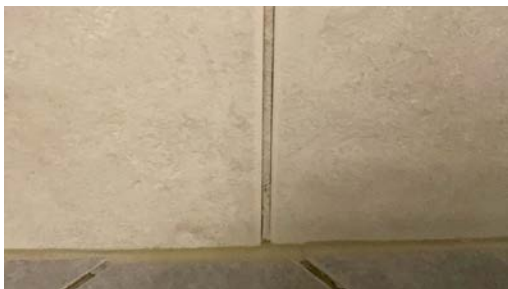
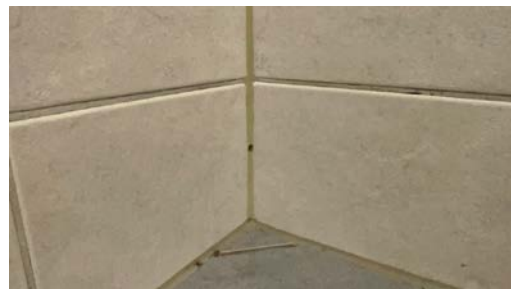
2. ETASJE > BAD

Vurdering av avvik:

- Det er påvist at noen fliser har bom (hulrom under).
- Det er påvist avvik i fallforhold til sluk i forhold til krav i forskrift på byggetidspunktet.
- Det er registrert knirk i gulvet.

- Det må foretas utbedring av fallforhold.
- Knirk i gulv på et våtrom kan skyldes flere ting, blant annet manglende stivhet i underliggende konstruksjoner, at konstruksjonen har skader grunnet råte/fukt eller andre typer skader. Man kan i disse tilfeller ikke utelukke at det er behov for omfattende utbedringer.
- Våtrommet fungerer med dette avviket.
- Et bad med manglende/reduert fall til sluk blir mindre funksjonelt og sikkert for brukeren. Dette kan medføre stående vann på gulvet, vann som ikke ledes effektivt til sluket, økt risiko for at vann renner ut av rommet og redusert sklisikkerhet på gulvet.
- Dersom tiltaket ikke utføres, kan dette over tid føre til at flisene løsner eller sprekker, spesielt ved belastning eller bevegelser i konstruksjonen.

Tiltak må utføres med å ta opp fliser slik at omfang og tilstand under fliser kan kontrolleres. Det er løse fliser med ikke sprekker i fuger, symptomene vil utvikles uten tiltak. Konsekvens av manglende tiltak er at fliser vil løsne ytterligere. Ytterligere undersøkelser avslutning på tettesjikt kontrolleres.

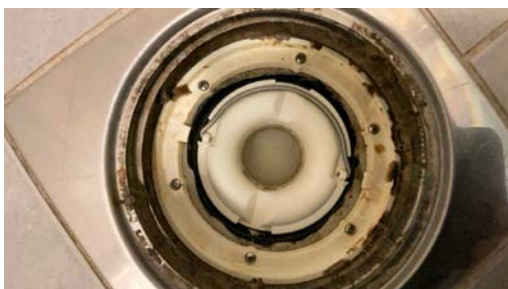
2. ETASJE > BAD

- Det er ikke påvist tilfredsstillende løsning for å synliggjøre lekkasje fra innebygget sisterner.
- Det er avvik:

- Uten dreneringsløsning/lekkasjesikring kan lekkasjer pågå over lang tid uten å bli oppdaget. Dette kan føre til omfattende fuktskader i omkringliggende byggematerialer.
- Tiltak:

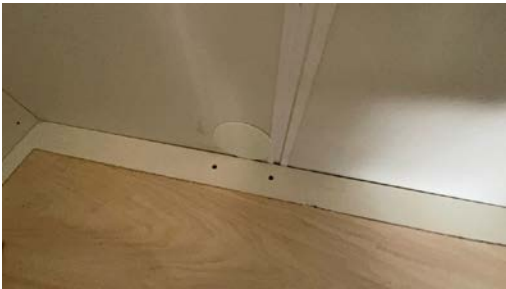
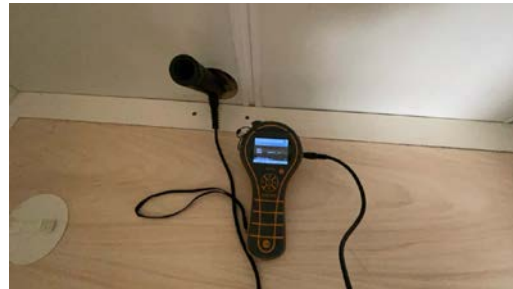
1. ETASJE > KJØKKEN

- Det er påvist skader på overflater/kjøkkeninnredning utover normal slitasjegrad.
- Det er påvist skader/fuktskjolder i kjøkkengulvet.

Skader på fronter og fuktskjolder/skader på gulv.

- De påviste skader må utbedres.
- Det må påregnes lokal utbedring/utskiftning.
