Midtbakken 12, 4480 KVINESDAL

**v/Omland - Stor og pen enebolig  
på fin tomt med anneks og to  
garasjer!**

Enebolig  
Midtbakken 12, 4480 KVINESDAL  
KVINESDAL kommune  
gnr. 154, bnr. 46

Befaringsdato: 08.04.2025 Rapportdato: 13.04.2025 Oppdragsnr.: 20755-1255 Referansenummer: RE9965  
Autorisert foretak: KE Takst AS Sertifisert Takstingeniør: Karl Henry Englund Vår ref:

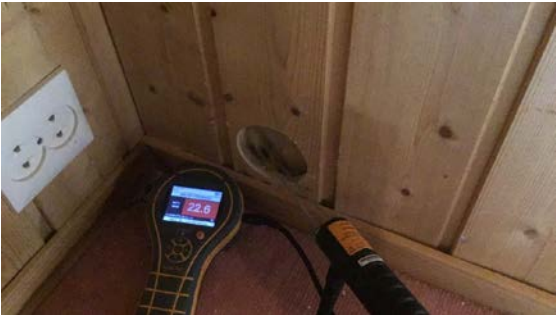
Det er gjennom målinger påvist høyt fuktnivå i trevegger i underetg./kjeller, det er derfor ikke foretatt hulltaking

Hulltaking er foretatt i utforet vegg på hobbyrom mot nord med avvik registrert, 22,6, vektprosent .

- Ytterligere undersøkelser må foretas for å få kartlagt tilstanden og omfanget på eventuelle skader.

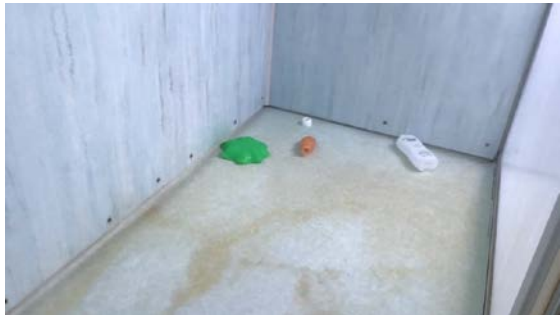
### LOFT > BAD

**Våtrom > Loft > Bad > Overflater vegger og himling**  
Det er avvik:  
Det er påvist fuktskader i nedkant våtromsplater i dusj

Fukt skader i nedkant våtromsplater i dusj

- Tiltak:
- Lokalt tiltak bør utføres

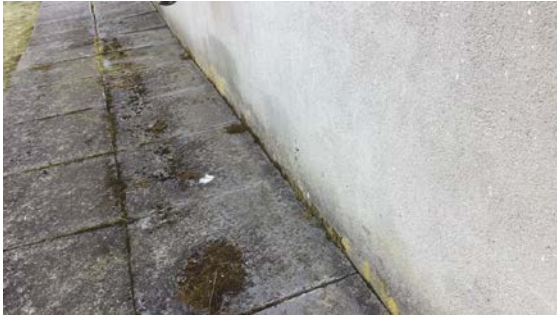
Fuktsikring og drenering:  
Vurdering av avvik:  
• Det mangler, eller på grunn av alder er det sannsynlig at det mangler, utvendig fuktsikring av grunnmuren ved kjeller/underetasje.  
Konsekvens/tiltak  
• Fuktsikring av muren må etableres inkl. klemlist.

- Fuktsikring av muren må etableres inkl. klemlist.
