**Gnr./bnr.** Gnr. 66, bnr. 346

# Stor selveier med egen utleiedel!

Befaringsdato: 20.08.2025

# Tilstandsrapport

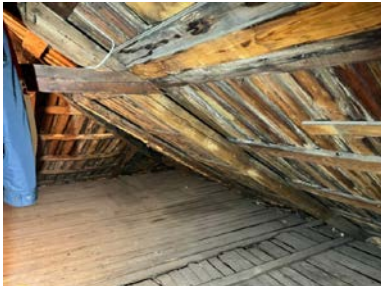
Det er merker etter fukt i bordtro, dette er eldre merker, tørt på befaringsdagen.

Eldre fuktmerker

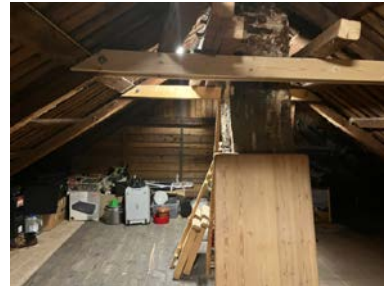
Hanebjelker er flyttet noe opp.

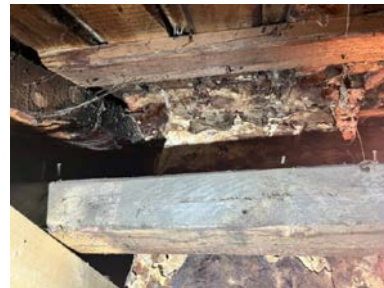
Eldre fuktmerker

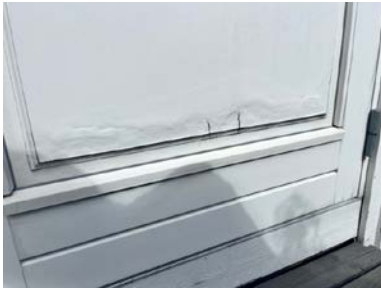
Felles ytterdør og balkongdør i 1 etasjen har fuktskader på dørbladet og må byttes på kort sikt. Felles ytterdør har i tillegg luftlekkasje/tetter ikke skikkelig mot karmen.

Fuktskadet balkongdør 1 etasje

Felles ytterdør samt balkongdør i 1 etasjen og innvendige dører mellom felles trapperom må byttes for å lukke avviket. Balkongdør i 2 etasjen bør overflatebehandles på kort sikt.

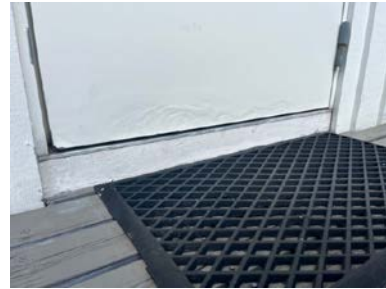
Fuktskadet felles ytterdør

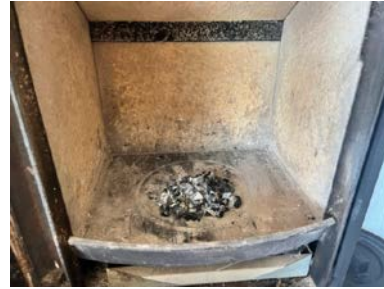
Det er en liten sprekk i ildfast stein i ovnen.

Sprekk i ildfast stein

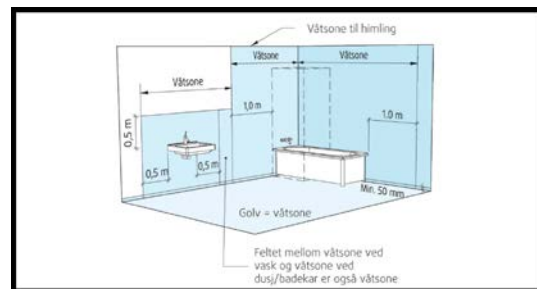
Omfang våtsone

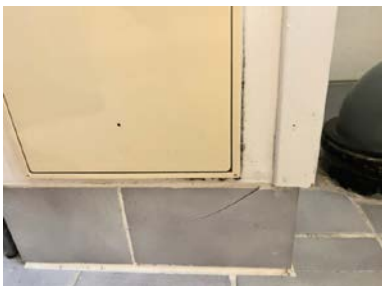
Det er påvist sprekker i fliser.

Sprekk i flis

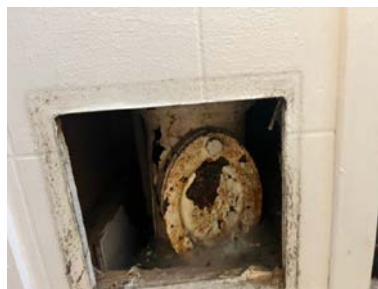
Stakepunkt bad 1 etasje

Rør for kloakklufting er ikke isolert, dette medfører at det kan oppstå kondensvann på røret som kan skade underliggende bygningsdeler.

Rør for kloakklufting må isoleres for å lukke avviket.
