Totlandsvegen 556, 5226 NESTTUN

**Totland - Vesentlig oppusset
enebolig i naturskjønne og trygge
omgivelser. Kun 15min til Nesttun.
Garasje m/loftstue.**

Salgsobjekt: Enebolig
Eierform: Eiet
Byggeår: 1918
BRA-i/BRA Total 121/207 kvm
Tomtstr.: 1395 m²
Soverom: 2
Antall rom: 5
Gnr./bnr. Gnr. 59, bnr. 4
Oppdragsnr.: 1503250028

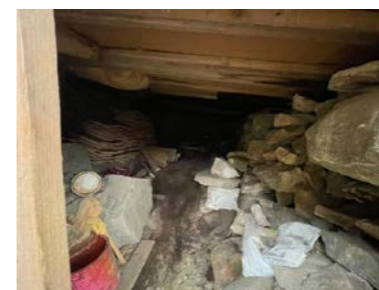
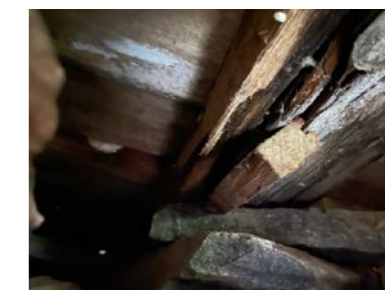
Fuktig miljø i krypkjeller. Dette kan være på grunn av fukt fra grunnen, kondens eller øvrig fuktinnsig. Det er begrenset med ventilering som medfører dårlig lufting.

Det er stedvis påvist fuktnivå som tilsier at konstruksjonen kan ha fuktskader. Noe forhøyede fuktverdier ved stikkmålinger.

Manglende fuktspærre på grunn (ikke normal byggeskikk ved oppføringstidspunktet).
Opplyst om aktivitet etter mus i tidligere salgsoppgave i boligen. På bakgrunn av åpninger inn til krypkjelleren er det sannsynlig at dette også vil kunne forekomme i krypkjelleren.

- Det bør foretas tiltak for å redusere fuktighet i krypkjelleren.
- Det kan ikke utelukkes behov for ytterligere tiltak.
- Ved oppgradering av våtrom og riving av gulv etc. anbefales det å foreta ytterligere undersøkelser. Det bør bygges opp nytt gulv/bjelkelag i tilknytning til disse rommene ved fremtidig rehabilitering.
