Olav Nergaards vei 131, 2450 RENA

**Solrik og landlig eiendom i
naturskjønt område. Fin enebolig
på én flate samt kjeller.
Inntilbygget carport og bod.**

Befaringsdato: 14.04.2026

Rapportdato: 19.04.2026

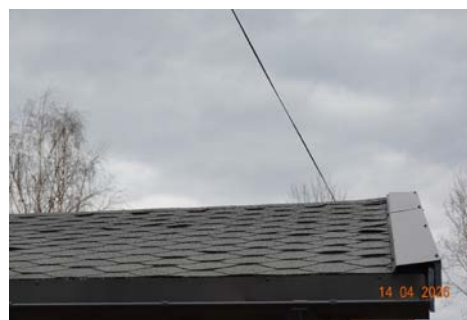
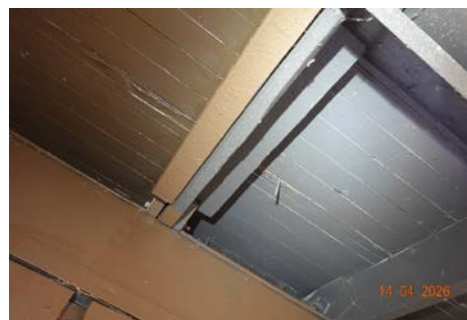
Løse lepper på taktekingen bør festes eller utbedres for å hindre vanninntrenging og videre skader på undertak og underliggende konstruksjoner.

Dersom dette ikke utbedres, øker risikoen for lekkasjer og fuktskader. Det anbefales ytterligere undersøkelser av undertaket ved inngang, da synlige bobler i maling og synlig spiker gjennom undertaket kan indikere fuktproblemer eller skader. Dersom dette ikke utbedres, øker risikoen for lekkasjer og fuktskader.

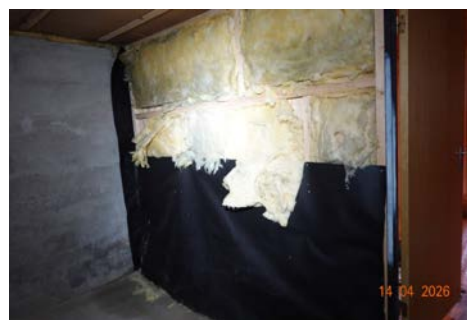
Det anbefales å rette opp eller bytte ut vridde panelbord i gavlvegg for å hindre ytterligere deformasjon, redusert beskyttelse mot vær og økt risiko for fuktskader i konstruksjonen.

Råteskadet panelbord må skiftes for å lukke avviket.

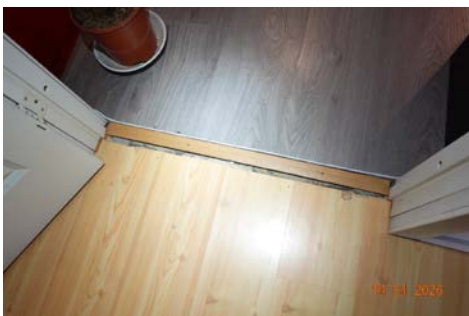
Det bør monteres overgangslist til terskel og hjørnelist på soverommet for å sikre et ferdig og funksjonelt gulv, samt redusere risiko for skade på gulv og terskel.

Knirk i gulv bør utbedres for å bedre komforten og forhindre ytterligere slitasje eller skade på gulvkonstruksjonen.

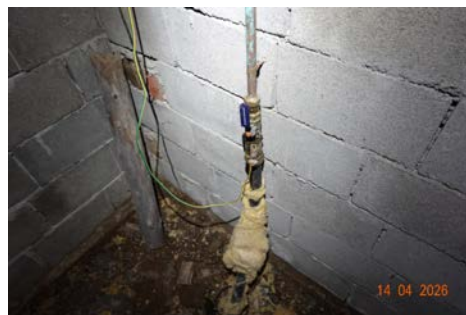
Irr på rør bør undersøkes nærmere og eventuelt utbedres for å forhindre lekkasjer.

Rust på stoppekran bør undersøkes nærmere og eventuelt utbedres for å forhindre lekkasjer.
