Paradisveien 40, 4580 LYNGDAL - Augland

**Fantastisk landbrukseiendom på  
ca. 1066 dekar! Lang strandlinje,  
hyttetomter, båtanlegg,  
jaktrettigheter!**

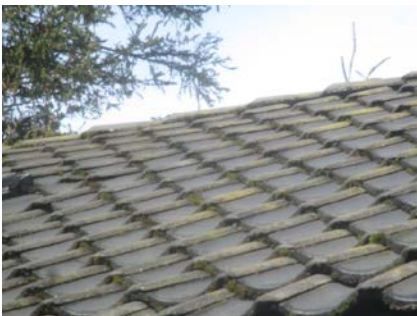
**Vurdering av avvik:**  
• Taktekkingen har mose og slitasje på grunn av elde.

Deler av tekkingen på hoveddelen.

Mose bør fjernes for å unngå ekstra fuktbelastning på selve taksteinen.

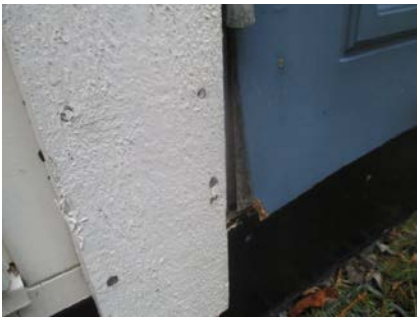
En utvendig skade i nedre del av denne døren.

Skade på ytterdør til entre.

Gjennværende brukstid ansees som noe begrenset.

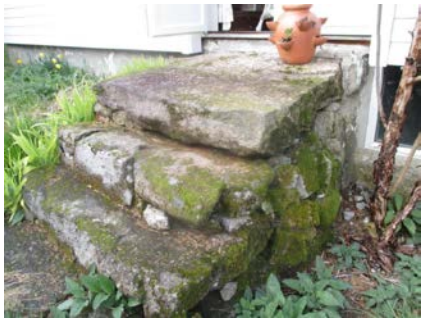
Eldre utvendig trapp til have.

- Rekkverk må monteres for å lukke avviket.

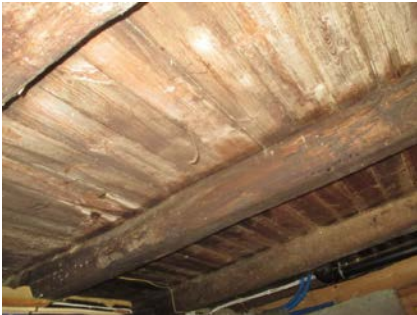
- Målt høydeforskjell på over 30 mm gjennom hele rommet. Tilstandsgrad 3 gis med bakgrunn i standardens krav til godkjente måleavvik.

Etasjeskille til kjeller er ikke isolert i opprinnelig del.

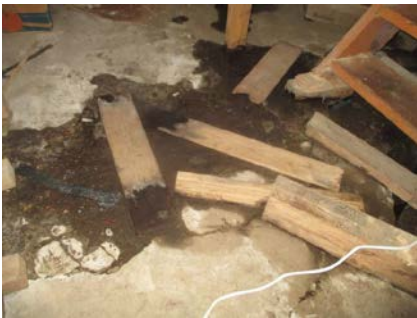
Ble registrert noe innsig av fuktighet og grovkjeller bør ventileres bedre.

Noe fuktighet og innsig i grovkjeller.

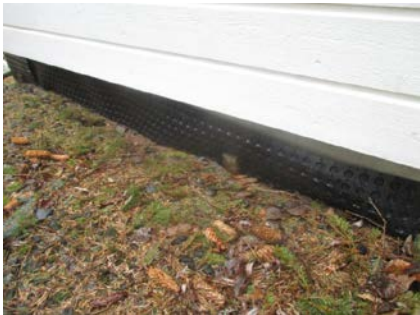
Drenering er ikke synlig for vurdering på tilbygget del. Synlig fuktsikring av type platon på tilbygget.

Synlig fuktsikring inntil grunnmur på tilbygget del.
