Toften 3, 8610 MO | RANA

**Innholdsrik enebolig perfekt for  
barnefamilien | Romslig garasje |  
Pent opparbeidet hage | Uthus og  
grillstue**

# Tilstandsrapport

Befaringsdato: 12.08.2025

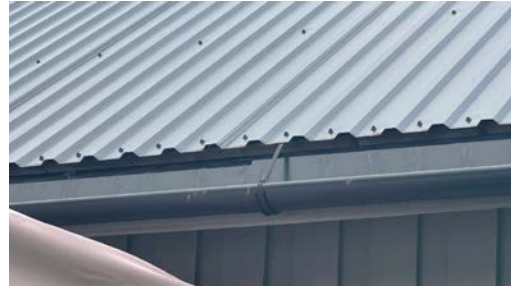
Det er registrert bulker i taktekke.

Det er registrert noe rust i nedkant av taktekke.

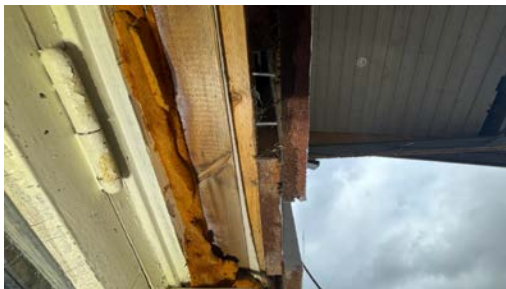
Under befaringen ble det oppdaget spor etter mus (muselort) i knekott og i etasjeskiller, og det er usikkert hvilke skader de kan ha forårsaket i yttervegger og andre lukkede konstruksjoner.

Det er ingen musesperre i nedre kant av konstruksjon.

- Musesperre må etableres.
- Det må foretas tiltak for å lukke avviket.

Det bør utføres nærmere undersøkelser angående hvilke eventuelle skader mus kan ha gjort i vegger.

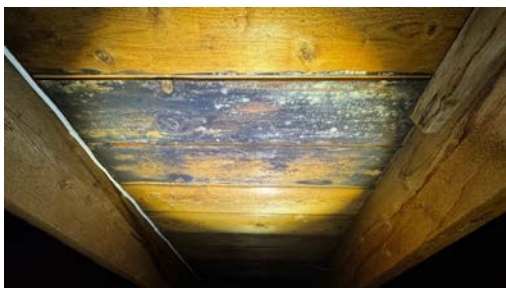
Svertesopp er i all hovedsak skjemmende for utseende og har ikke trenedbrytende egenskaper. Svertesoppen skader derfor ikke boligen fysisk.

Svertesoppen oppstår vanligvis på grunn av kondens/varierende temperaturer.

Stedvis svertesopp i takkonstruksjonen.

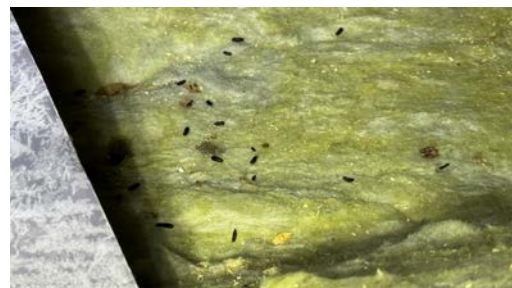
Det er registrert spor etter skadedyr/mus.

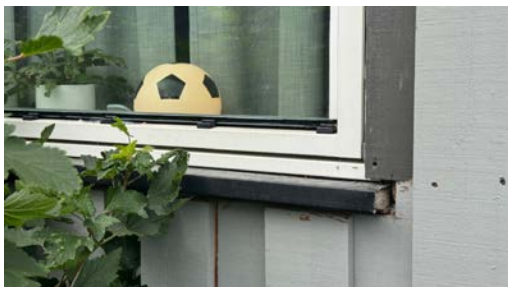
Utvendig beslag/tetningslist i nedkant på vinduet mangler.

Utvendig overflatebehandling av vinduer bør påregnes.  
Utvendig omramming rundt vinduer må ferdigstilles.  
Utvendig beslag/tetningslist i nedkant på vinduet på det ene soverommet må monteres.

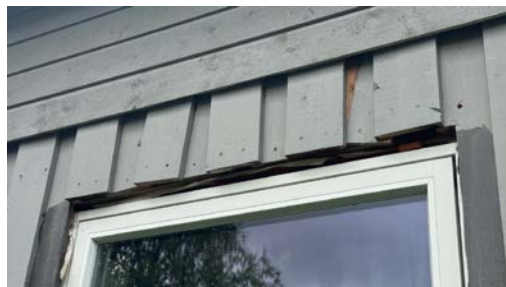
Det er påvist avvik rundt innsettsdetaljer.

- Tiltak:
- Det bør gjøres tiltak for å lukke avviket.

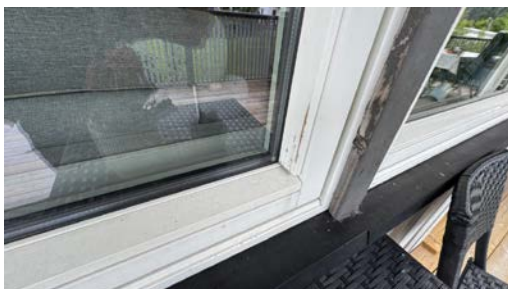
Enkelte vinduer er noe utvendig værslitt.

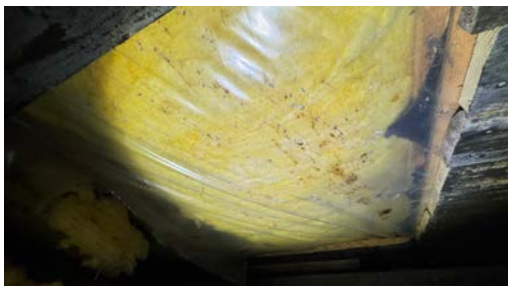
Det er registrert spor etter skadedyr/mus i etasjeskiller.

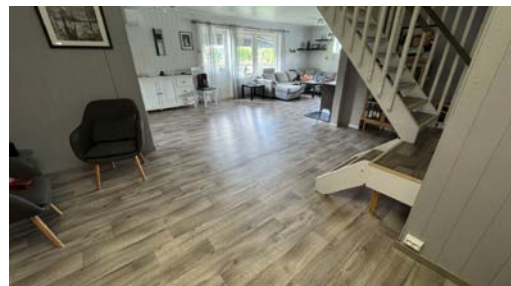
Målt høydeforskjell på over 20 mm innenfor en lengde på 2 meter. Tilstandsgrad 3 gis med bakgrunn i standardens krav til godkjente måleavvik.  
Målt høydeforskjell på over 30 mm gjennom hele rommet. Tilstandsgrad 3 gis med bakgrunn i standardens krav til godkjente måleavvik.  
Det er registrert symptom på aktivitet fra skadedyr.

Største målte planavvik er målt i stuen.

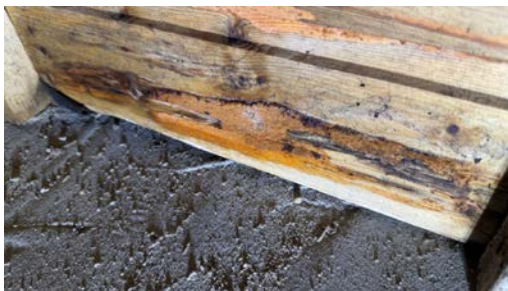
Det er registrert soppvekst på panel i kjelleretasjen.

- Det må foretas tiltak for å utbedre årsak til fukt-/råteskadene samt utbedre råteskadene
- Det anbefales at alt treverk i kjeller fjernes og at kjelleren har mest mulig åpne murkonstruksjoner med god utlufting.
- Det påviste fuktnivå gir grunn til å overvåke konstruksjonen jevnlig for å se utvikling over tid, og eventuelt foreta tiltak for å unngå fuktskader.

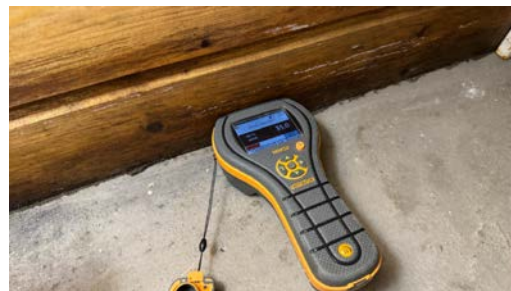
Det er målt forhøyede fuktverdier/råteskader i panel.

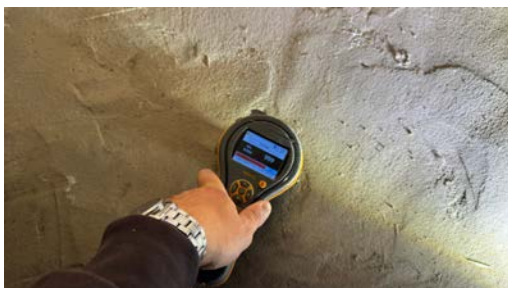
Det er ingen fuktsperre mot grunnen i den støpte sålen.

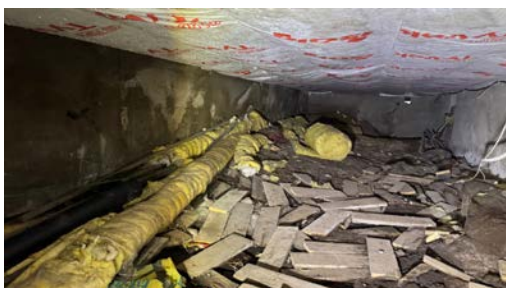
Organiske materialer lagret i kryp kjeller er råteskadet.

- Vær oppmerksom på denne risikoen, overvåk tilstanden og undersøk dette nærmere, helst med hjelp av en fagkyndig.
- Alt av organiske materialer må fjernes.
- Tiltak mot kondensutfordringer må utføres.
- Fuktsperre på bakken bør etableres.
- Nærmere undersøkelser av trange områder anbefales.

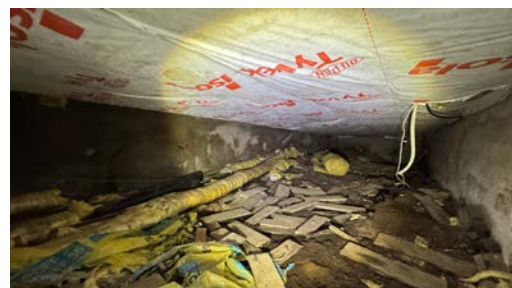
Det er manglende fuktsperre på bakken.

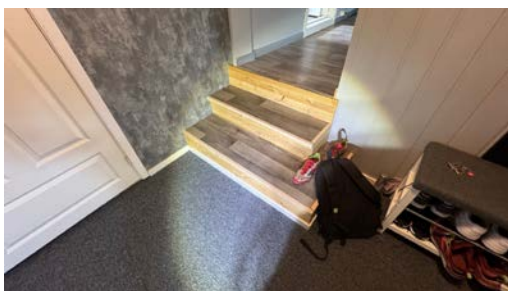
2-trinns trapp mellom tilbygg og hoveddel.

- Rekkverk må monteres for å lukke avviket.
- Det er ikke krav om utbedring av åpninger opp til dagens krav.
- Det er ikke krav om utbedring av rekkverkshøyder opp til dagens krav.

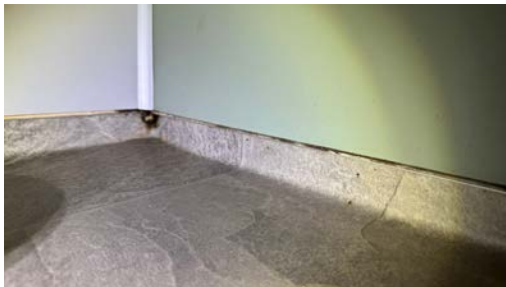
Det er registrert misfarging og begynnende sopp/muggvekst i dusjsonen.

Det anbefales at området rengjøres for å fjerne eksisterende sopp-/muggvekst, og at bedre ventilasjon etableres i rommet for å sikre tilstrekkelig uttørking etter bruk. Samtidig bør fuger og silikon i hjørnet kontrolleres, og defekt eller slitt fugemasse skiftes ut. Dersom misfarging eller lukt kommer tilbake etter tiltakene, kan det være tegn på skjult fuktskade, og nærmere undersøkelser bør utføres.

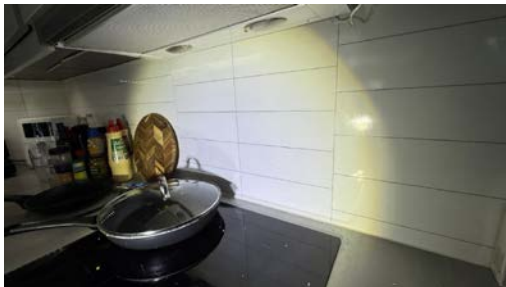
Ufagmessig montering av kjøkkenplater.

Umiddelbare tiltak ansees ikke som nødvendig da avviket kun er av estetisk karakter.

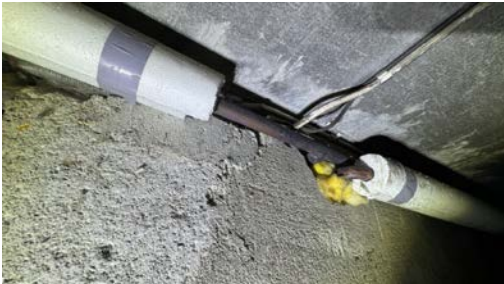
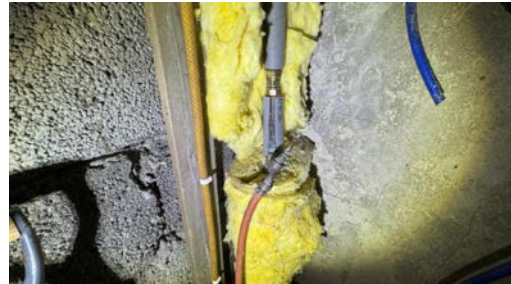
Det er påvist at vannrør som er utsatt for kulde har mangelfull isolering.

- Vannrør må isoleres i kalde rom.
- Det er ikke behov for utbedringstiltak siden anlegget fungerer i dag, men ut ifra alder kan skader plutselig oppstå på eldre anlegg.

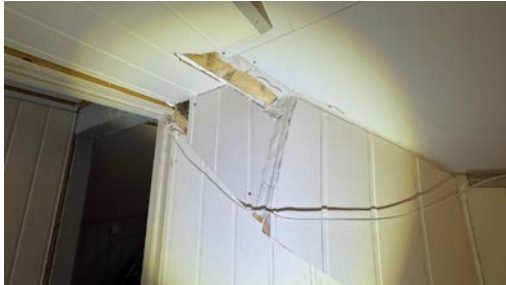
Kabler er ikke tilfredsstillende festet.

Kostnader for utbedring av eventuelle avvik etter kontroll må påregnes.

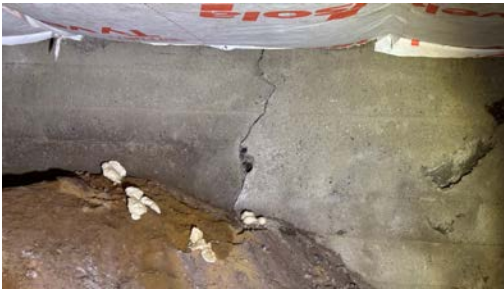
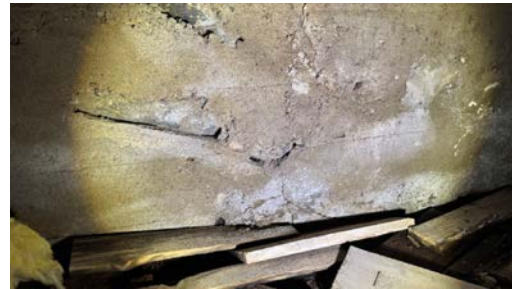
Grunnmuren har sprekkdannelser.

Nærmere undersøkelser av hele grunnmuren anbefales.

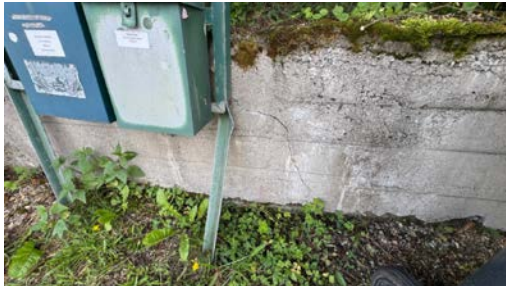
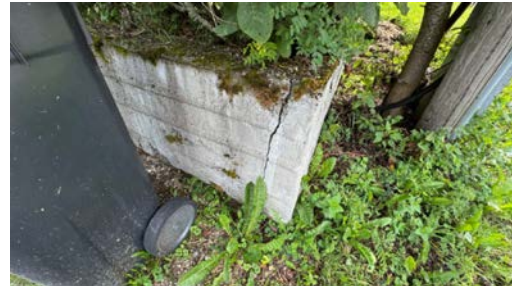
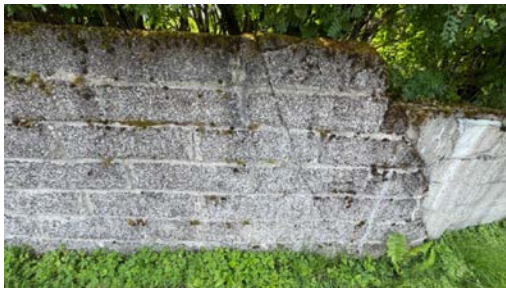
Det er påvist sprekker i forstøtningsmuren.

- Sprekker i forstøtningsmuren bør utbedres.
