Flatbyvegen 22, 2022 GJERDRUM

**Sjarmerende og landlig enebolig
med kort vei til Ask | Ca. 2 mål
tomt | Oppgraderingsbehov, men
godt potensial!**

Enebolig
Flatbyvegen 22
2022 Gjerdrum

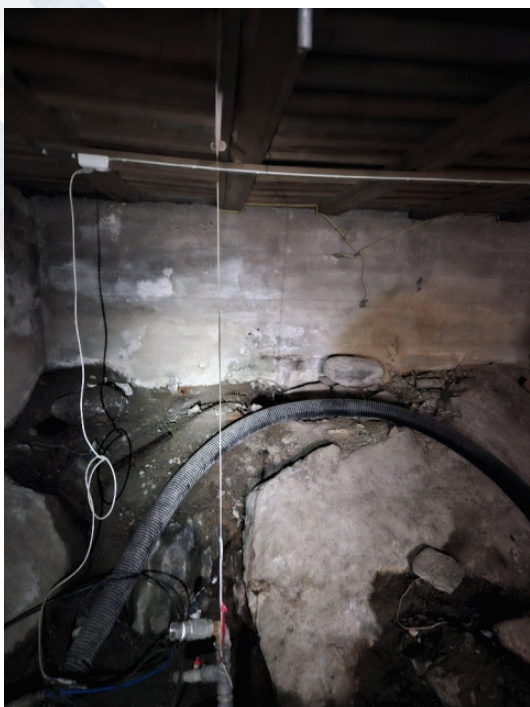
1. Grunn og fundamenter**TG 3** 1.1 Byggegrunn, fundamenter, grunnmur, drenering og sikring mot vann og fuktighet

Grunnmur har stedvis små sprekker og har passert mer enn sin forventet levetid, derfor satt tilstandgrad TG2.

På befaringsdagen ble det avdekket fuktinnslag på kjellerdekket i krypekjeller som er fra vannårer i fjell/terreng. TG3

På befaringsdagen ble det avdekket fuktinnslag på kjellergulvet som er fra vannårer i fjell/terreng. TG3 Det anbefales at det gjøres tiltak som å legge drencrør for å lede overvann vekk fra betongdekket og montere fuktsikring mot yttervegg.

Det ligger ikke fuktsperre (plast) mot grunn, dette anbefales å etabler da etasjeskille kan være fuktutsatt. TG2

Det ble utført fuktsøk på tilfeldig utvalgte steder på yttervegger hvor det avdekkes høye fuktverdier. TG2

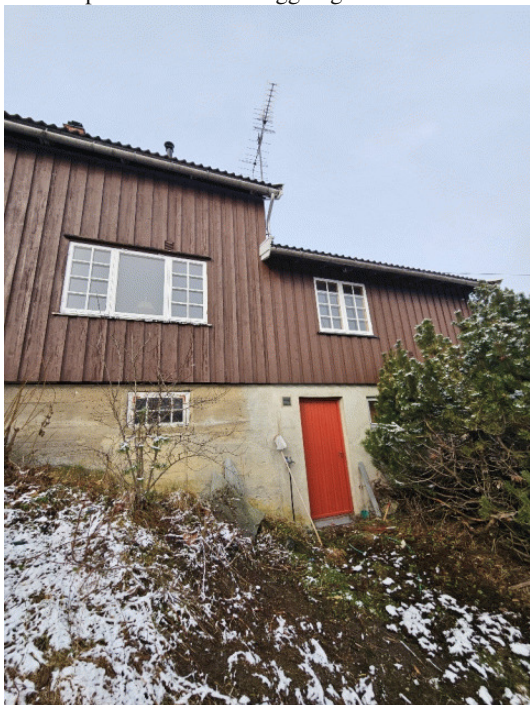
**TG 3** 1.3 Terrengforhold

Fall fra grunnmur vurderes ikke som tilstrekkelig.

Merknader: Overflatevann skal ikke renne mot vegg/grunnmur. Fallet ut fra bygningen skal være minimum 1:50 i en avstand på minst 3 m fra veggen/grunnmur.

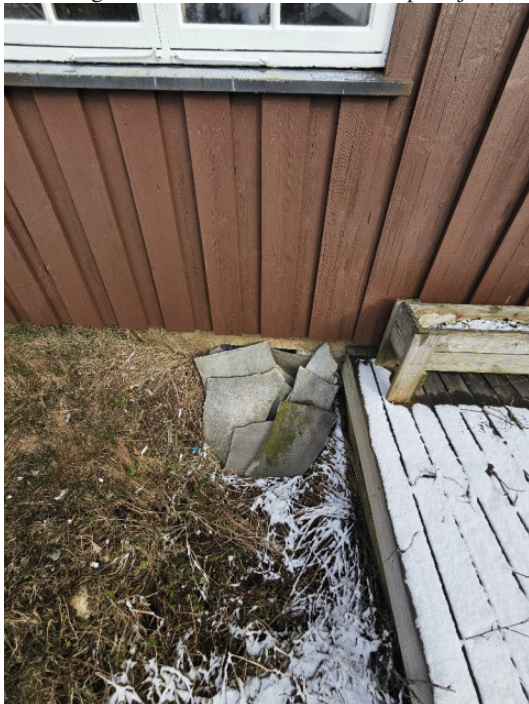
2. Yttervegger**TG 2** 2.1 Yttervegger

Det er påvist skader, sprekker og råteskade på kledningen.

Deler av panelbord har mye tørrsprekker. TG2 Noe av panelbordene har behov for utskifting i nær fremtid.

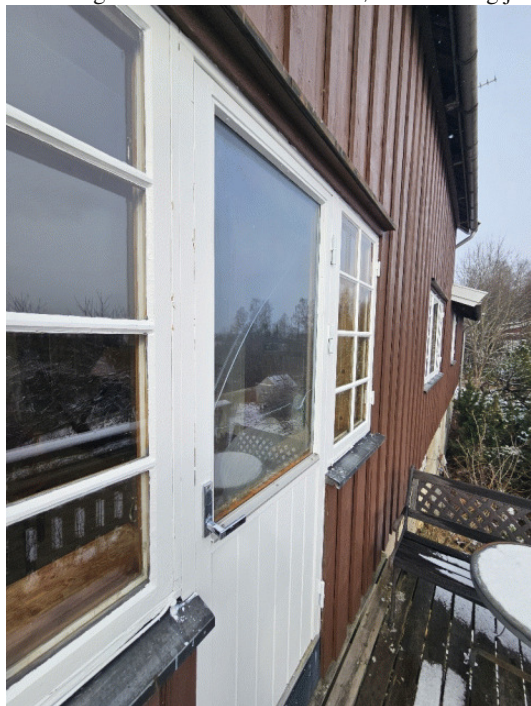
**3. Vinduer og ytterdører****TG 3** 3.1 Vinduer og ytterdører

Det er påvist punkterte glass.

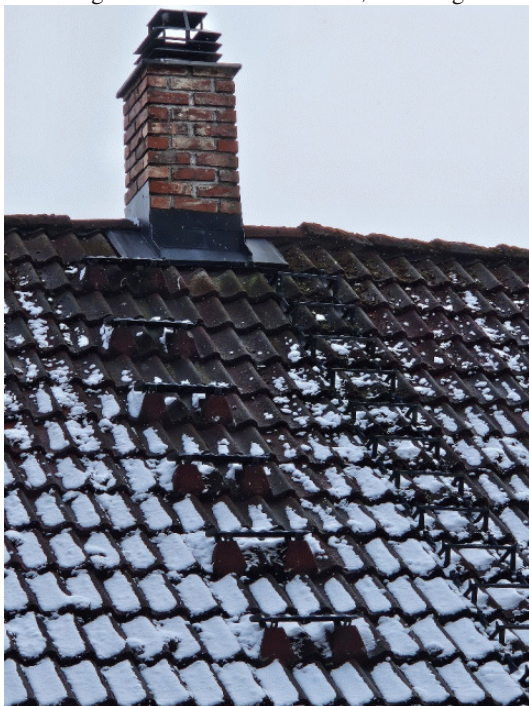
TG 2 4.1 Takkonstruksjon, taktekking og skorstein over tak

Det er påvist svanker/svai i mønet.
Det er ikke påvist nevneverdige fuktskjolder.
Det er ikke påvist råteskade eller skadedyr.
Det er påvist ventilering/lufting.

Takrenner og nedløp i sink fra 1980-81.
Det er ikke registret noen vesentlige nedbygninger.
Takrenner og nedløp har passert mer enn sin forventet levetid. TG2

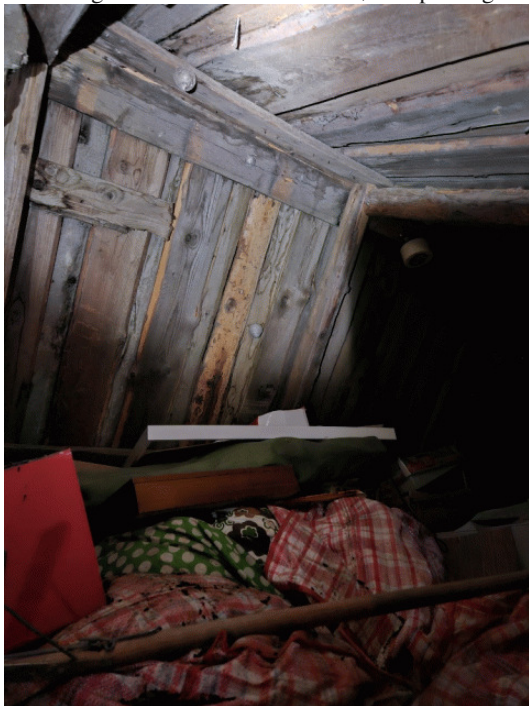
TG 2 4.2 Undertak, lekter og yttertekkning (taktekkingen)

Det er noe fuktskjolder på undertaket og på skorstein, fuktskjolder antatt fra eldre dato. Fuktskjolder ble ikke fuktsøkt grunnet at krypeloft ikke har gangbart gulv. TG2

Brannmur i begge etasjer har noe riss sprekker. TG2

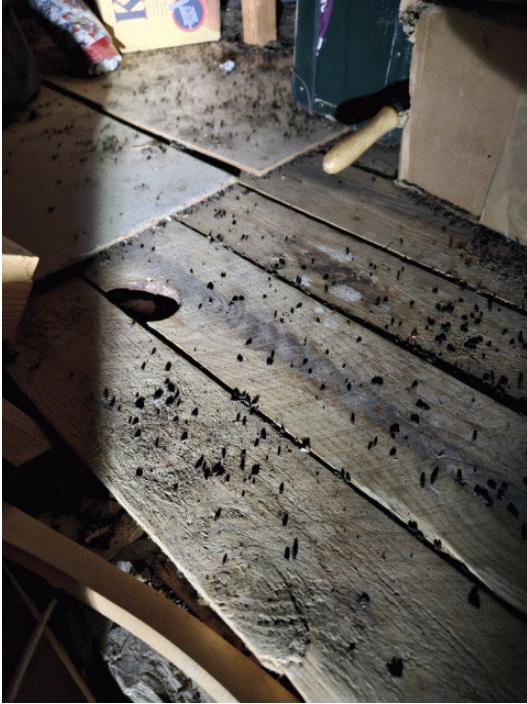
TG 2 5.1 Loft (konstruksjonsoppbygging)

Det er påvist lekkasje rundt rør- eller kanal gjennomføringer.

Det er fuktskjolder stedvis i undertaket, fuktskjoldene ser ut til å være av eldre dato. TG2

Fuktskjoldene ble ikke fuktmålt, grunnet begrenset tilkomst. TGIU Ytterligere undersøkelser må gjøres.

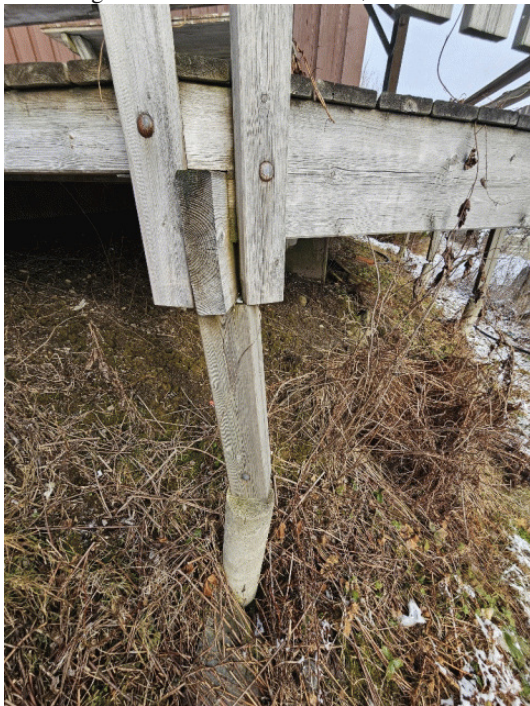
TG 3 6.1 Balkonger, verandaer og lignende

Det er påvist skader, slik som avskalling, deformasjoner, riss, sprekker, råteskader og/eller rust på overflater.

Det er tørrsprekker på terrassebord, terrassebord har behov for vask, behandling og vedlikehold i nær fremtid. TG2

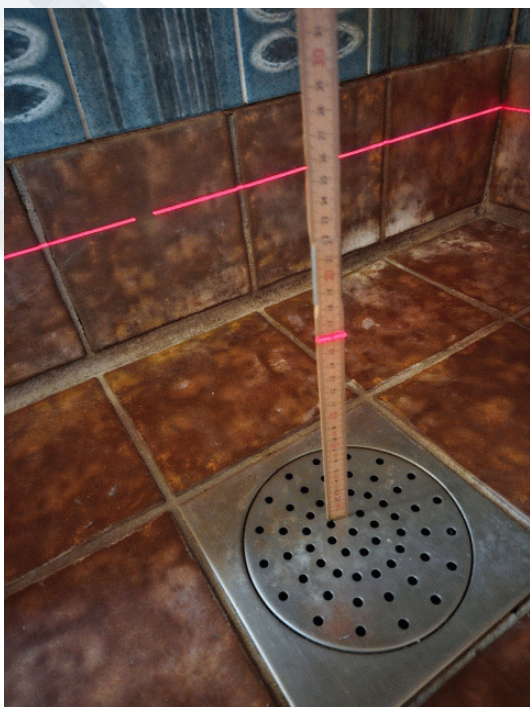
7.1 Bad i 1.etasje

Det er påvist flekker eller andre skader.

Det ble utført en enkelt test av overflatene, der det registreres ikke tilfredsstillende fall på gulv og til sluk. TG2 (Ikke ett krav på oppførings tidspunktet), Gulvfliser har aldersslitasje og fliser på gulv har passert mer enn halvparten av sin forventet levetid. TG2

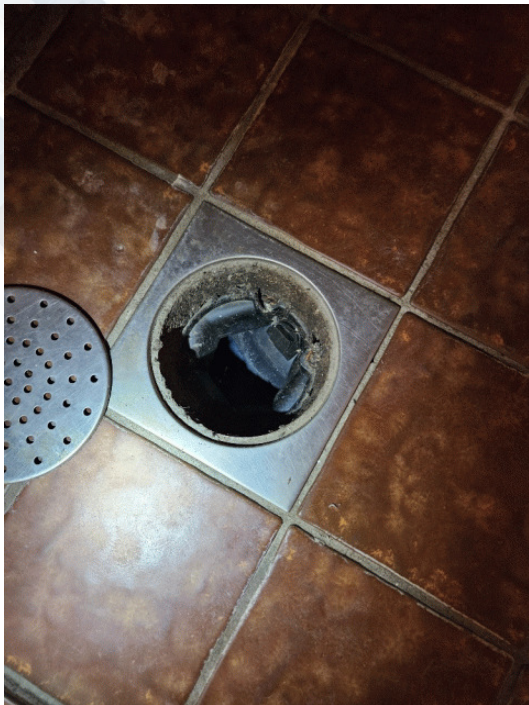
TG 2 7.1.3 Membran, tettesjiktet og sluk

Membranen er fra 1983

Det er påvist avvik i forhold til sluk, rørgjennomføringer, mansjetter eller klemring.

Det ble ikke foretatt hull boring for å måle fukt fra tilstøtende rom til bad , grunnet at det avdekket avvik på badet og at badet har passert mer enn sin forventet levetid.

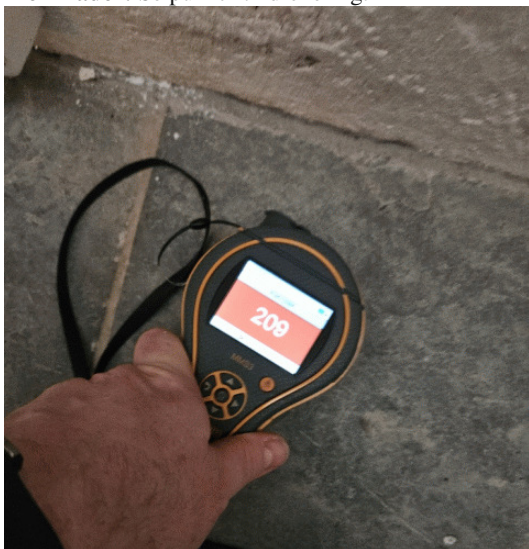
TG 2 9.1.3 Fuktmåling og ventilasjon

På befaringsdagen ble det ikke boret hull for å måle fukt i yttervegg mot terreng, grunnet at vegger er av betong. Det ble utført fuktsøk på tilfeldig utvalgte steder på betonggulvet og yttervegger hvor det avdekkes høye fuktverdier. Dette er en indikasjon på at det ikke ligger tettesjikt under støpt fundament og at det er dreneringsvikt. Ytterligere undersøkelser må gjøres. Det er ikke tilstrekkelig veggventiler. Se punkt 10.3. TG2
