Østlia sør 3, 2440 ENGERDAL

Tilstandsrapport for bolig
 Østlia Sør 3
 2440 Engerdal

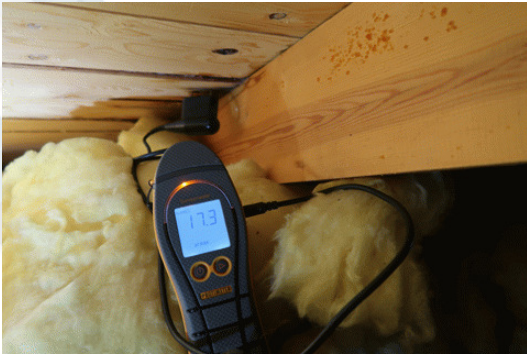
På befaringdagen ble det påvist fuktskjolder i taktro rundt luftehatt. Ved fuktmåling ble det påvist skadelig høye fuktverdier i taktro. Fukt i taktro kan oppstå enten fra en utvendig lekkasje, eller på grunn av kondens problematikk fra utette gjennomføringer mellom kaldloft og 1. etasje. Det anbefales at det foretas ytterligere undersøkelser.

Bilde viser fuktmåling i taktro ved luftehatt.

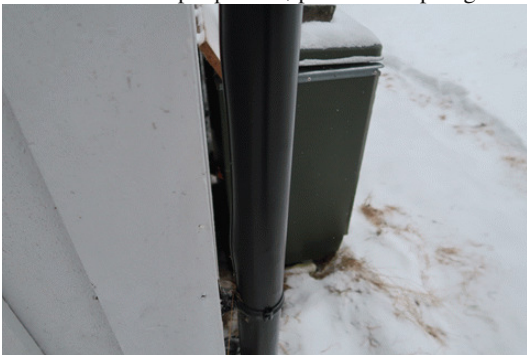
Bilde viser eksempel på nedløp med frostspreng.

Flere nedløpsrør fører takvann til dreneringsrør i bakken. Det er ikke kjent hvor utløp fra dreneringsrør er plassert. Det anbefales at dreneringsrør spyles/ renses for å sikre tilfredsstillende bortledning av takvann, og for å unngå fuktskader på kjeller og grunnmur.

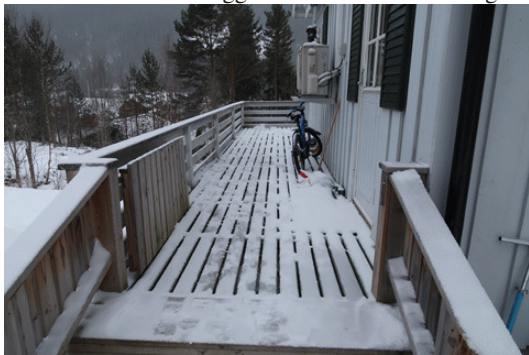
Merknader: Rekkverkshøyde er for lav etter dagens krav på terrasser og i trapper. Målt rekkverkshøyde på terrasser, var på 800 mm ved inngang, og 700 mm på terrasse mot sør og vest. Minste rekkverkshøyde etter dagens krav er 1000 mm. Mellomrom mellom liggende rekkverksbord er også for stor etter dagens krav.

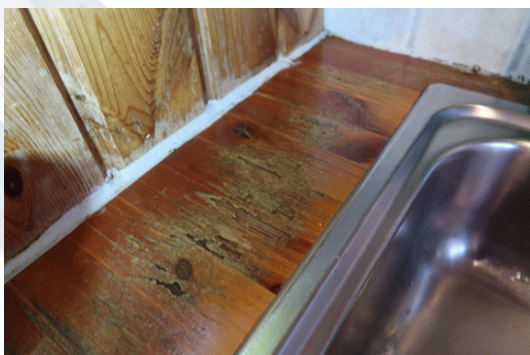
Bilde viser bruksslitasje på benkeplate.

Det ble ikke påvist komfyrvakt over komfyr, eller lekkasjeføler under oppvaskmaskin, dette anbefales montert.

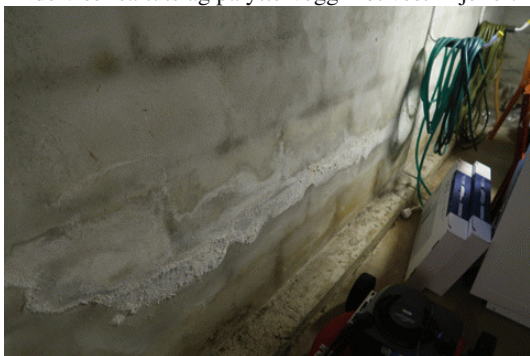
Bilde viser saltutslag på yttervegg mot vest i kjeller.

Kjelleretasjen ventileres via enkelte veggventiler. Kjellerrom mot øst har ikke veggventiler, og det anbefales at dette utbedres.

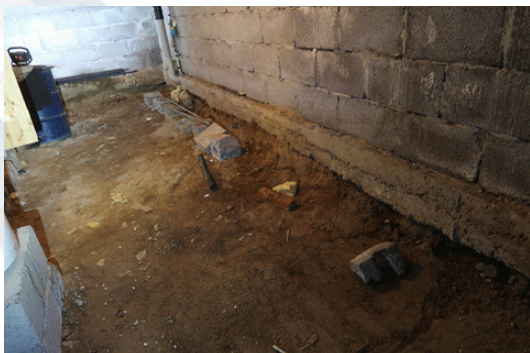
Jordgulvet fremstår som fuktig på befaringsdagen, og det anbefales at det etableres en fuktsperre mot grunnen, for å begrense fuktpåkjenningen til rommet.

Kjellerrom med jordgulv bør utbedres slik det er beskrevet under byggegrunn og fundamenter, lengre fremme i rapporten for å unngå mulige setningsskader.

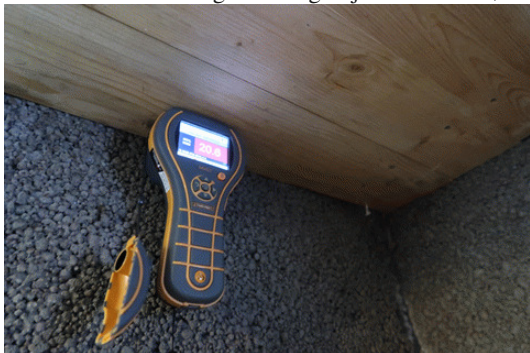
Bilde viser fuktmåling i himling i kjellerrom mot øst. Skadelig høye fuktverdier.
