Maurveien 22, 8027 BODØ

Tilstandsrapport

Befaringsdato: 13.01.2025

Rapportdato: 31.01.2025

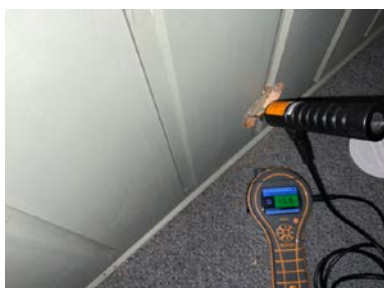
Gulvet har teppe. Veggene har panel. Hulltaking er foretatt uten å påvise unormale forhold. Hulltaking er foretatt ved/i Soverom. Fuktktivtemåling (vekt%) i konstruksjonen ble målt til 13.

Selv om det ved stikkprøve ikke ble registrert fukt inne i konstruksjonen, vil konstruksjonens alder tilsa at det ikke kan gis noen garanti på at det ikke kan finnes andre steder hvor det kan være forhøyet fuktnivå/ skader.

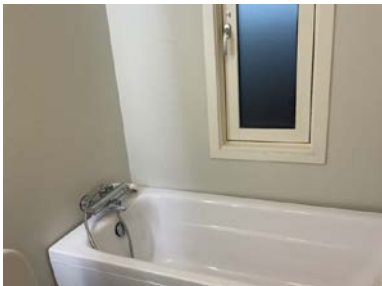
ETASJE > BAD

- Det er vindu/dør med ikke fuktbestandige materialer i våtsonen (ved vask, dusj, badekar, osv.), løsningen eller byggematerialet er uegnet

- Uegnede materialer må fuktbeskyttes/utskiftes.

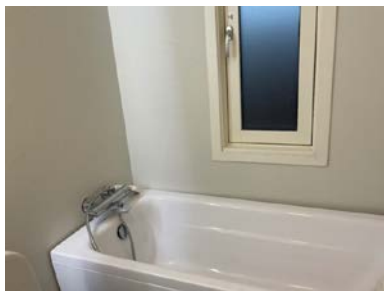
KJELLER > BAD

Badet er under 5 år og det er derfor ikke krav til hulltaking. Fuksøk er foretatt, og det ble ikke indikert unormale verdier.

Vindu bør tildekkes ved bruk, slik at ikke dette belastes med fritt vann.

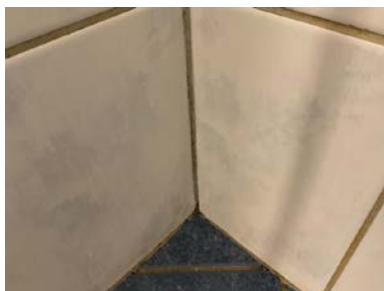
Vegger har ingen spesielle symptomer på skader, men generelt må enkelte bruksmerker påregnes som en del av naturlig bruk av rommet.

Svarte sopp i silikonfuger

- Overflater må rengjøres.

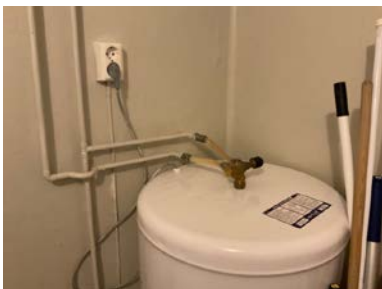
Vurdering av avvik:

- Det bør etableres tilfredsstillende el-tilkobling etter gjeldende forskrift.
- Det er ikke behov for utbedringstiltak siden tanken fungerer i dag, men ut ifra alder kan skader plutselig oppstå på eldre tanker.
