# Kombinasjonsbygg i Maura sentrum med boenhet i 2.etasje I

# Tilstandsrapport

Befaringsdato: 14.03.2025

Rapportdato: 08.04.2025

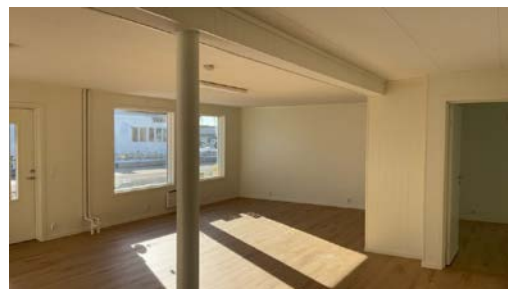
### TG 2 Etasjeskille/gulv mot grunn

Etasjeskille i kjeller: Støpt plate på grunnen. Etasjeskille over kjeller: Utført i trekonstruksjoner og betong. Etasjeskille over øvrige etasje: Utført i trekonstruksjoner.

Skjevheter i etasjeskiller er helt normalt tatt byggeår i betraktning. Bedre lufting av kjeller anbefales etablert. Det er ikke registrert avvik som tilsier at man må påregne umiddelbare tiltak, men pga. elde kan det ikke utelukkes avvik.
