# Kombinasjonsbygg i Maura sentrum med boenhet i 2.etasje

| Tilstandsrapport ..... | 42 |

Befaringsdato: 14.03.2025

Rapportdato: 08.04.2025

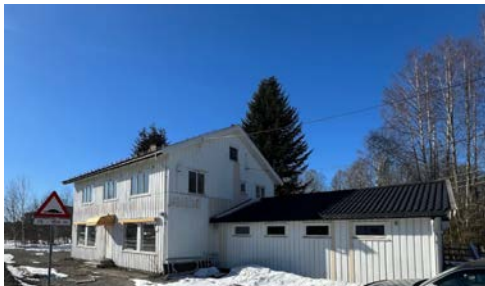
## TG 2 Nedløp og beslag

Takrenner, nedløp og beslag med normal bruksslitasje. Det bemerkes at kontrollen ble utført fra bakkenivå. Ingen store avvik ble registrert, bortsett fra normal bruksslitasje. Det var oppholdsvær på befaringsdagen, slik at renner og nedløpsrørens funksjon var vanskelig å stadfeste med sikkerhet. Det er behov for jevnlig kontroll av eldre takrenner, nedløpsrør og beslag.

Takvannet ledes ikke vekk fra bygningen. Dette påfører konstruksjonene (ringmur, grunnmur, drenering og fuksikring) unødvendig høy fuktbelastning. Anbefaler at man kobler et 3-4m langt overvannsrør til nedløpet. Røret legges oppå terrenget eller graves ned vekk fra grunnmuren/bygningen. Vurdering er basert på alder. Tilstandsgrad 2 gis med bakgrunn i at mer enn halvparten av forventet brukstid på takrenner/nedløp/beslag er oppnådd.

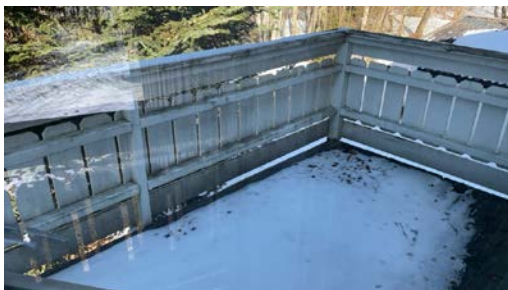
## **TG IU Utvendige trapper**

Inngangsparti med murt trapp, og inngang med trapp i trevirke. Terrasser/verandaer og trapper som står under åpen himmel vil alltid ha vedlikeholdsbehov, dette må påregnes.

- Det bør foretas nærmere undersøkelser av utvendige trapper når de er snøfri.

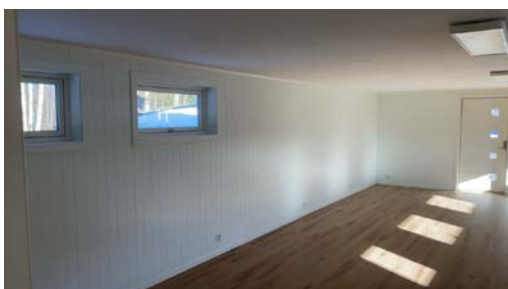
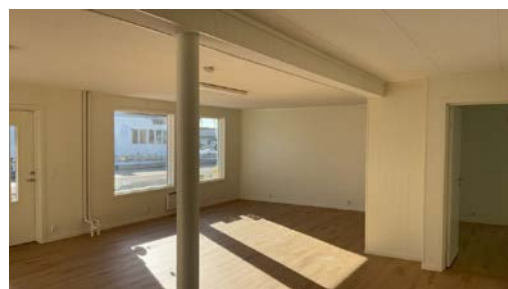
### TG 2 Etasjeskille/gulv mot grunn

Etasjeskille i kjeller: Støpt plate på grunnen. Etasjeskille over kjeller: Utført i trekonstruksjoner og betong. Etasjeskille over øvrige etasje: Utført i trekonstruksjoner.

Skjevheter i etasjeskiller er helt normalt tatt byggeår i betraktning. Bedre lufting av kjeller anbefales etablert. Det er ikke registrert avvik som tilsier at man må påregne umiddelbare tiltak, men pga. elde kan det ikke utelukkes avvik.

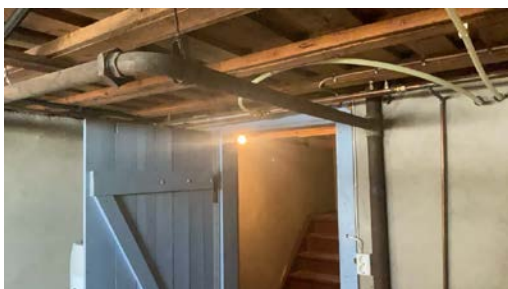
## TG 2 Ventilasjon
