Skarpeborgeveien 60, 3160 STOKKE

**Landlig og usjenert enebolig med  
dobbelgarasje og stall. 8,8 mål  
tomt, utsikt, vannbåren gulvvarme  
og gode solforhold.**

# Tilstandsrapport

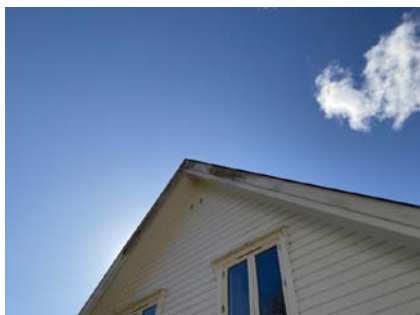
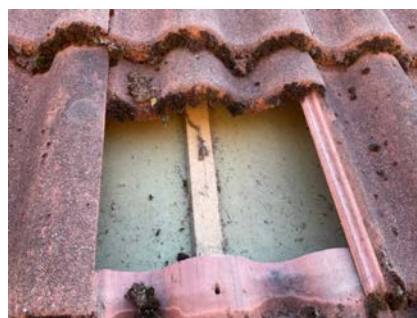
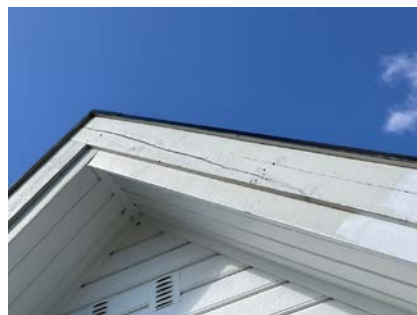
-Forekommer noe mose i mindre grad. Vindskier og israfter preges noe av værslitasje og sprekker.

Bør fjernes da mose holder på fuktighet og bidrar til kortere levetid. Vedlikehold/utbedring av vindskier/israfter for å opprettholde funksjon og lengst mulig levetid.

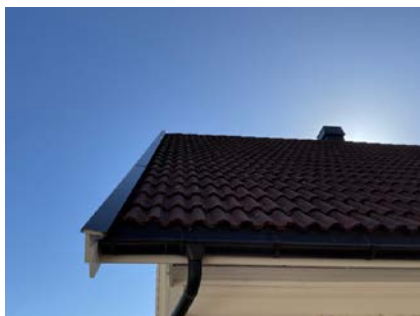
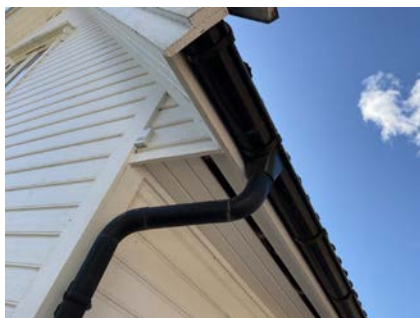
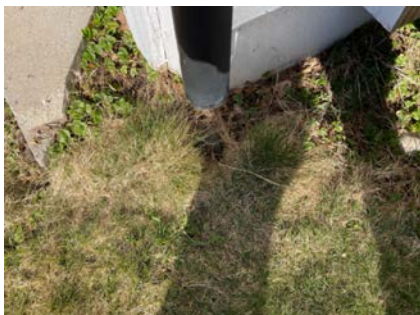
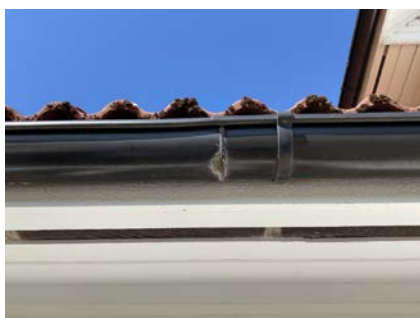
### ! TG 2 Nedløp og beslag

Renner, nedløp og beslag av lakkert/plastbelagt stål.

Bortledning av vann vil begrense fukt belastning på murer Stigetrinn må monteres for og oppfylle krav og sikre personer som skal utføre feiing og kontroll av pipe. Lokale utbedringer(tette) på nedløp og renner må gjøres for å hindre negativ utvikling og for å opprettholde funksjoner.

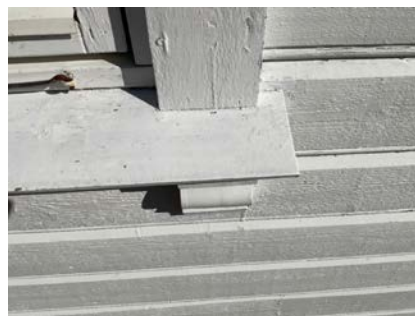
-Det er påvist spredte råteskader i bordkledningen.

Ved enkelte vannbrett er kledning avsluttet ned på selve brettet. Dette kan over tid føre til råte. Tilfeller av avflassing og sprekker. Tilfeller av råte er i en hjørnekaske.

- Det bør foretas tiltak for å bedre lufting av kledningen.
- Råteskadet trekledning må skiftes ut.
- Det må foretas tiltak for å lukke avviket.

Begrenset/lite utlufting kan bidra til kortere levetid for kledning. Om mulig bedre dette der det er mulig. Normalt skjer det ved omkledning ifb med bytte av kledningen. Større spalter mellom beslag og kledning for å hindre skader. Overflatebehandling av værslitte kledningsbord. Tiltakene er for å hindre negativ utvikling og om mulig opprettholde normal levetid

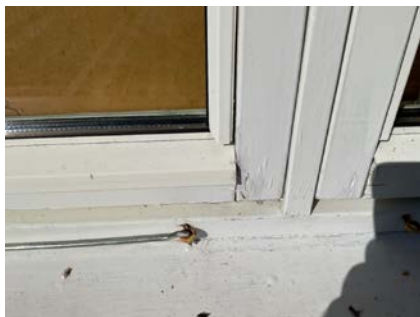
-Det er påvist avvik rundt innsettingsdetaljer.

-Karmene i vinduer er slitte og det er sprekker i trevirket.

Vedlikehold av overflater for å hindre negativ utvikling og om mulig opprettholde funksjon og lengst mulig levetid. Listverk må tilpasses å klemmes inn mot karm for å hindre fukt/trekk inn i konstruksjonen.

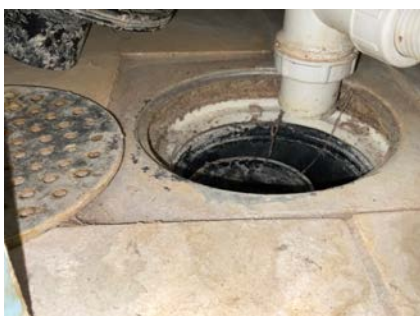
-Det er påvist avvik i fallforhold til sluk i forhold til krav i forskrift på byggetidspunktet. Sluk er under badekar. Kun fall utenfor som er vurdert. Her er det tilnærmet flatt med svanker.

- Det må gjøres nærmere undersøkelser. Manglende membran/tettesjikt medfører risiko for lekkasjer og fukt i konstruksjonen.

Evt. Innhente dokumentasjon om mulig.

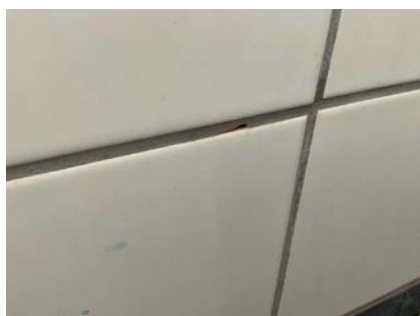
-Det er påvist at flisfuger har riss/sprekker.

-Det er vindu/dør med ikke fuktbestandige materialer i våtsonen (ved vask, dusj, badekar, osv.), løsningen eller byggematerialet er uegnet

Ingen skader registrert på befaringen. For å lukke avviket må det foretas overflatebehandling av dør og vindu + foringer med fuktbestandig produkter som er beregnet for våte soner. I tillegg hindre fukttransport bak flislagt overflater og ut i åpning for vindu.

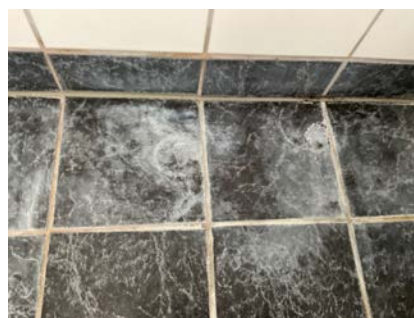
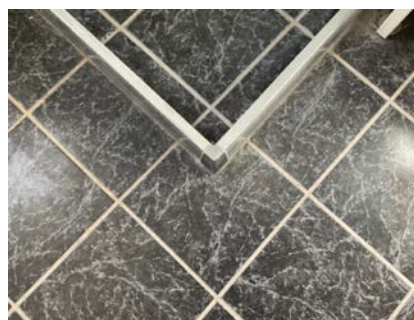
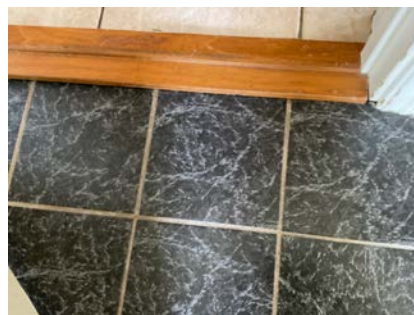
### ! TG 2 Overflater Gulv

-Det er mulighet for at det kan forekomme vannlekkasje på våtrommet hvor vann ikke vil gå til sluk.

-Det er påvist at flisfuger har riss/sprekker.

- Det bør etableres avrenning inn til sluk for hele våtrommet.
- Andre tiltak:
- Slike riss/sprekker kan indikere bakenforliggende fuktskader, og konstruksjonen bør observeres jevnlig for å vurdere utvikling.

Differanse mellom topp sluk og topp membran er for lav. Det bør om mulig øke denne da det ved lekkasjer etc. kan komme vann ut i stilstøtende rom. Etablere tilgang til sluk for å hindre opphoping av vann på gulvet ved lekkasjer etc. Bør bytte elastisk fuge for å hindre utvikling av svertesopp.
