Gamleveien 98, 1642 SALTNES

**Råde/Saltnes - Lys og romslig  
enebolig, moderne oppholdsrom,  
nytt kjøkken, 3 soverom og dobbel  
garasje. Nærhet til sjø og natur**

# Tilstandsrapport

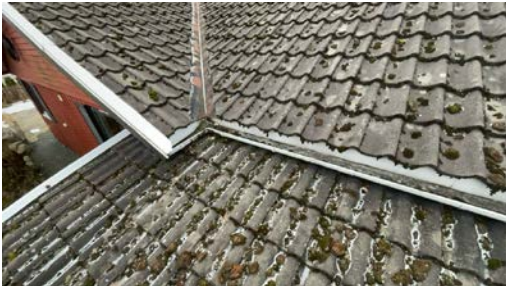
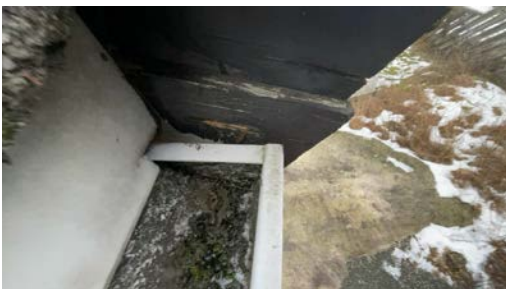
## TG 2 Nedløp og beslag

- Det er påvist avvik i beslagløsninger.
- Mer enn halvparten av forventet brukstid er passert på renner/nedløp/beslag.

Gradrenner har rustangrep og fare for lekkasje på grunn av utettheter, renner bør byttes sammen med ny takteking. Manglende tiltak gir fare for lekkasje med følgeskader inn i boligen.

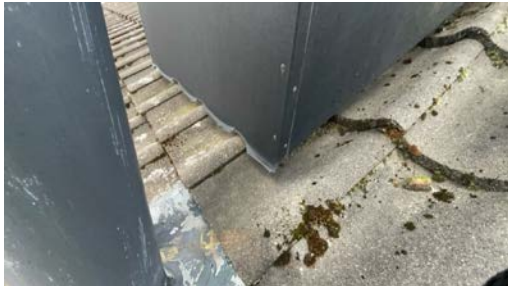
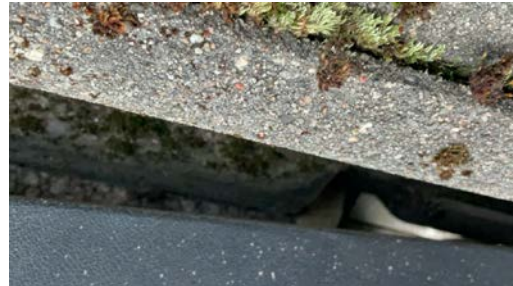
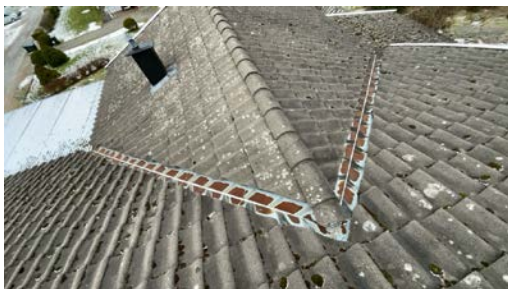
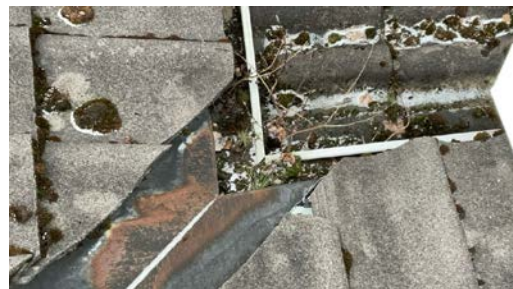
## TG 3 Veggkonstruksjon

Hele sydvegg og stor del av østvegg har slitasje/sprekker og råteskadet panel.  
Konstruksjonen er oppført uten luftesjikt bak underligger.  
Deler av fasaden har liten avstand til terreng.  
Trepanel ved dør til krypkjeller er uten dryppkant.

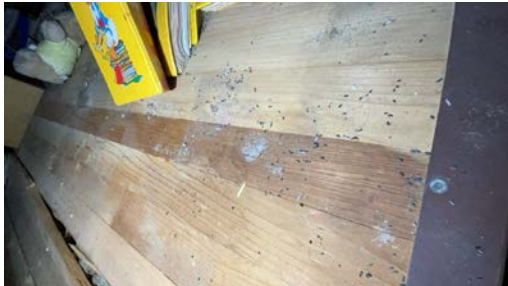
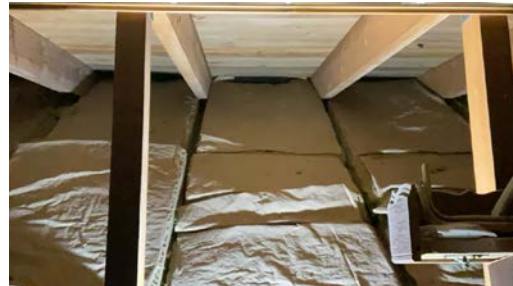
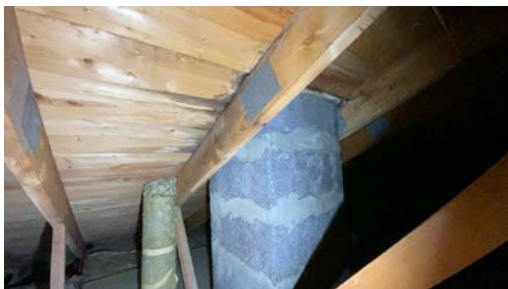
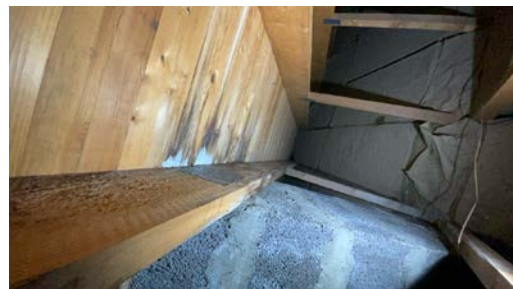
## TG 3 Takkonstruksjon/Loft-utv. bod

- Utvendig - Takkonstruksjon/Loft-utv. bod  
Avvik: • Det er begrenset/dårlig ventilering av takkonstruksjonen.  
• Det er påvist fukt/råteskader i takkonstruksjonen.  
Synlig fukt i undertak og sperrer mulig skader med behov for utskifting/utbedring av sperre.  
Fra loft ser det ut som lekter er spikret rett på uten sløyfer, avstand mellom spiker på tvers av sperrer tilsvarer avstand mellom lekter. Fall på taksten er lavere en anbefalt.  
Overgang mellom taktekking over bod og yttervegg bolig er ikke tett.

Det må påregnes at konstruksjonen rives og bygges opp på nytt. Konsekvens av manglende tiltak vil være risiko for kollaps ved belastning av snø som kan resultere i personskader/dør. Forebyggende tiltak vil kunne være fjerning av snø fra tak

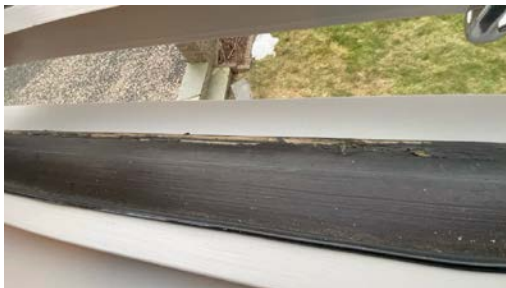
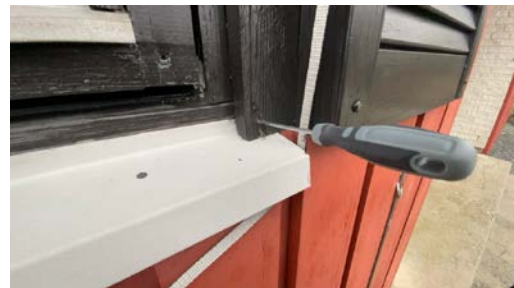
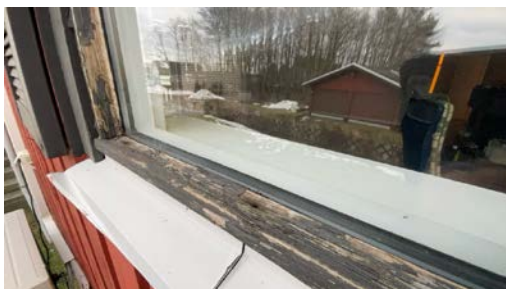
## ! TG 2 Dører

Dør til vaskerom har utvendige skader på dør.

Dør til krypkjeller er utsatt for fuktig miljø, fare for skader som ikke er avdekket ved befarings.

Dør til vaskerom må byttes eller kan forsøkes utbedres lokalt.

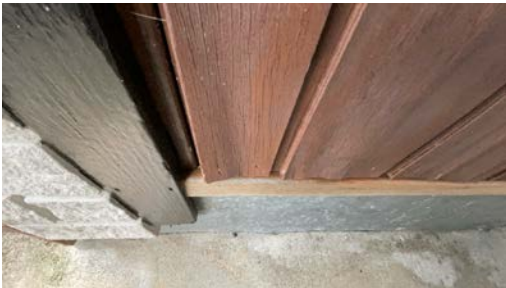
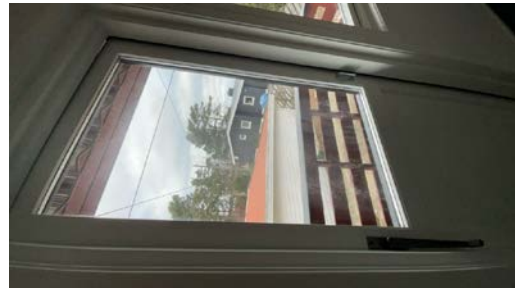
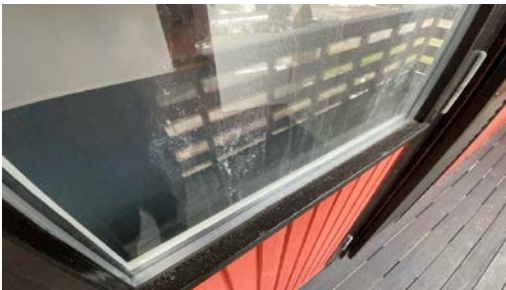
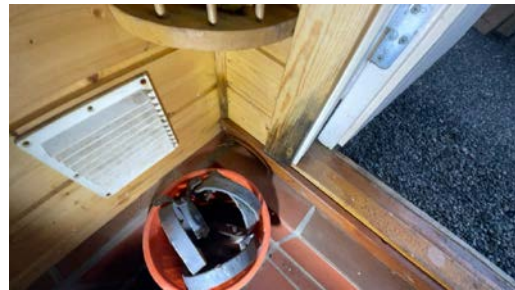
Punkttert glass i terrassedør soverom.

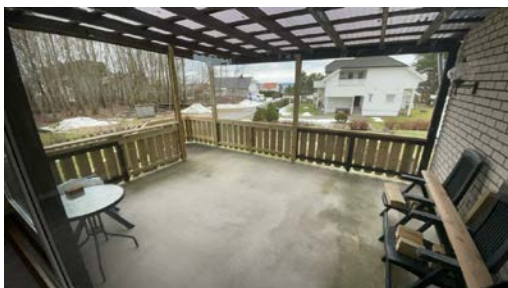
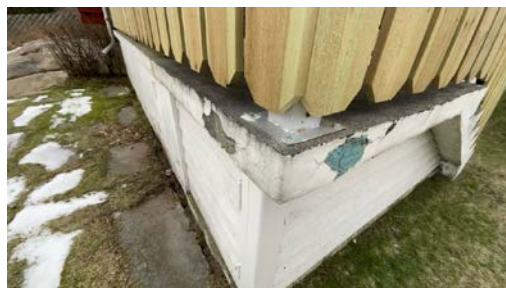
## TG 2 Utvendige trapper

Avvik: • Betongtrapp har mindre sprekker/skader

- Påviste skader må utbedres.

Konsekvens av manglende tiltak er videre utvikling av skade på konstruksjonen.

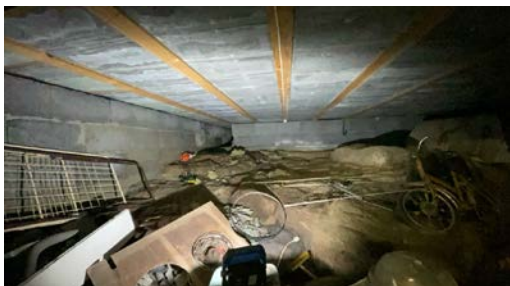
Etasjeskiller med trebord og Eternitplater.

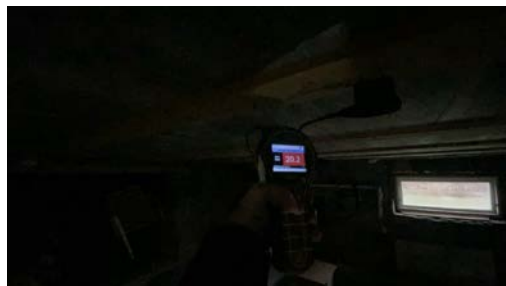
På befaring er det utført fuktmålinger i bord montert under bjelker med Protimeter MMS 3 som viser verdier over 20%.

Fuktmåling i trebord under etasjeskiller.

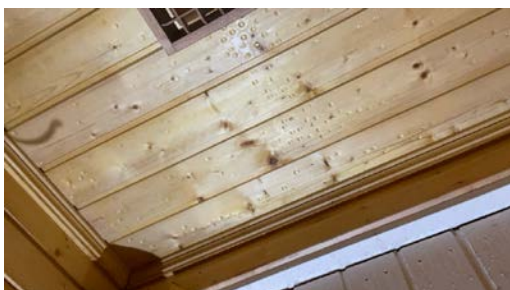
Det er merkbart fuktig miljø i krypkjeller, dette er merkbart når man kommer inn i kjeller og det er synlig kondensering mot ringmur og på dør/vegger/himling i nedgang til krypkjeller.

Kondens i himling ved dør til krypkjeller

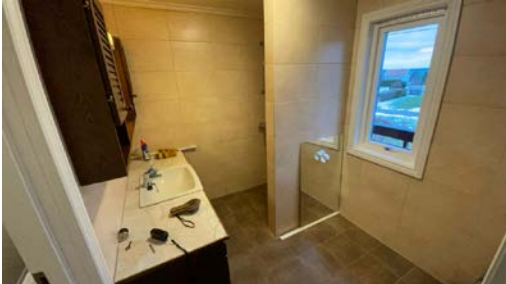
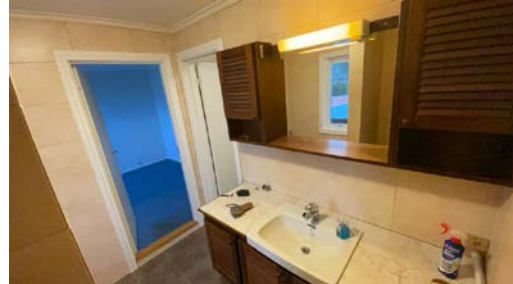
### TG 2 Overflater vegger og himling

Det må monteres lokk rundt overgang ut av vegg bak armatur, vannrør er ikke type rør i rør med bok og det er ikke klemt løsning rundt vannrør. Konsekvens for manglende tiltak er fukt inn i konstruksjonen med påfølgende skader.

- Uegnede materialer må fuktbeskyttes/utskiftes.
- Tiltak:

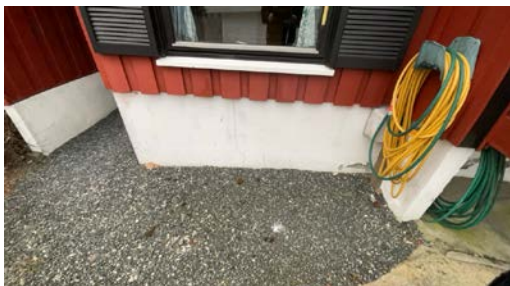
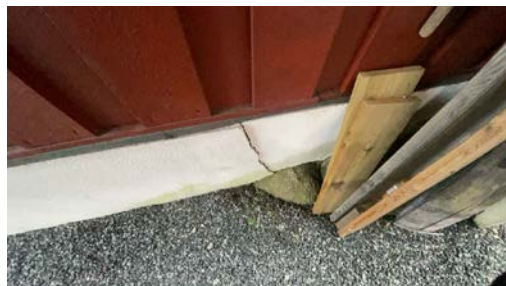
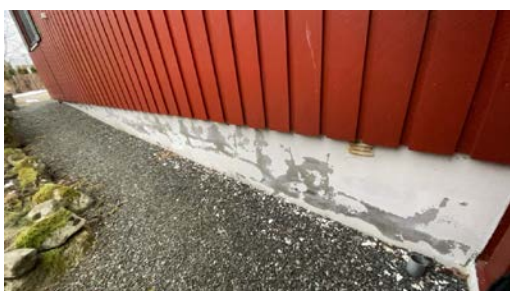
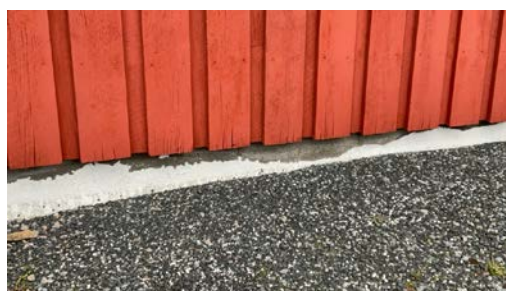
## TG 3 Forstøtningsmurer

- Tomteforhold - Forstøtningsmurer  
Avvik: • Det er påvist større sprekker og/eller skjevheter i muren.
