Tandeskogvegen 271, 2360 RUDSHØGDA

**Pent oppgradert enebolig med
hybeldel i underetasje. Stor og
solrik terrasse med flott utsikt!
Dobbeltgarasje og garasje.**

Tilstandsrapport

ENEBOLOG

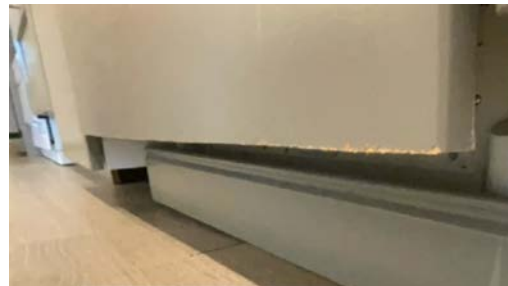
Punktskader på innredning.

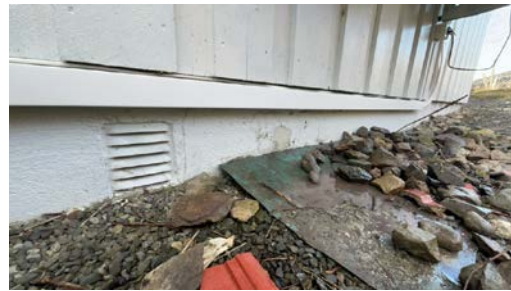
* Tomteforhold > Grunnmur og fundamenter: Grunnmuren har sprekkdannelser. Sprekker/riss ble registrert på grunnmur. Småskader på grunn av fuktbelastning over tid. Det tas spesifikt forbehold om at deler av bygningsdelen er skjult, har en alder som øker sannsynligheten for skjulte feil og har brukt opp mye av sin forventede brukstid. Tilstandsgrad gitt pga. nevnte forhold.

Sprekker/riss ble registrert på grunnmur.

Småskader på grunn av fuktbelastning over tid.

Det anbefales å gjennomføre ytterligere undersøkelser for å avdekke eventuell skade eller svekkelse i konstruksjonen, da deler av bygningsdelen er skjult og har høy alder.
