Kompveien 2500, 1940 BJØRKELANGEN

**Oppusset enebolig over to plan og med kjeller - 2 soverom - 1 bad - rett utenfor sentrum av Bjørkelangen**

Befaringsdato: 04.09.2025

# Tilstandsrapport

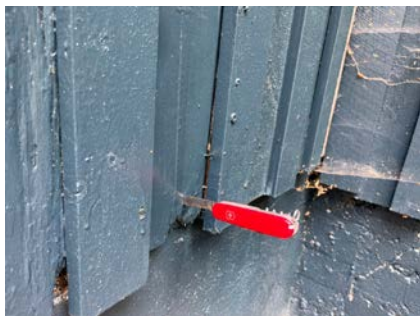
Avvik: Det er ingen eller liten lufting i nedre kant av kledning mot grunnmur. Det er påvist spredte råteskader i bordkledningen. Det er værslitt/oppsprukket trevirke/trepaneler. Det er i hovedsak eldre kledning med til dels stor slitasje, sprekker og råteskader.

Råteskade i kledning.

Ved skifte av kledning anbefales etterisolering, ny vindtetting og etablere lufting bak kledningen.

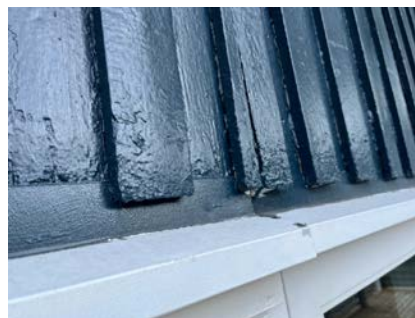
Avvik: Det er påvist avvik rundt innsettsdetaljer. Det er observert vannbrett til vinduer med råteskader og beslag som ikke er montert riktig. Enkelte vinduer kunne ikke åpnes, det kan være grunnet at de er malt igjen eller at de må justeres. Vindu mot bad er tettet igjen på innsiden og malt igjen utvendig.

Vannbrettbeslag over vindu/dør er montert feil og skal være bak kledningen.

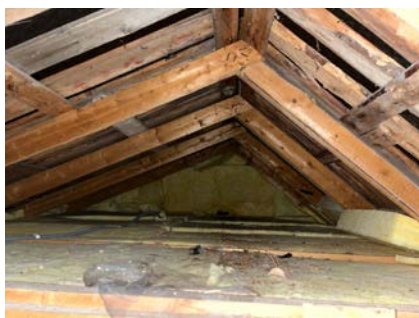
Avvik: Det er begrenset/dårlig ventilering av takkonstruksjonen. Kneloft er delvis isolert og plastet, plast er ikke festet tilstrekkelig og det er fuktmerker ved inspeksjonsdør. Møneloft har enkel loftsluke som ikke er isolert og det kan forårsake kondens og fuktskader på loft. Der er ikke synlig ventilering av loftene, som kan forårsake kondens og fuktskader. Deler av møneloft er ikke tilgjengelig og gjennomføring av pipe er ikke inspisert. Spor etter museaktivitet.

Møneloft uten ventilering.

Plast og isolering må utbedres på kneloft.

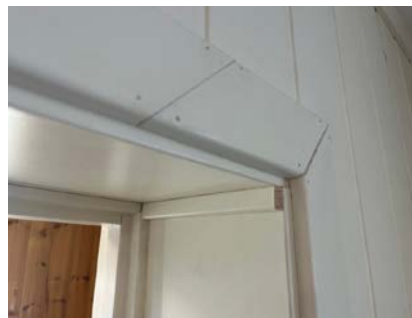
Avvik: Deler av renovering er ikke faglig utført, bl.a. er det observert skjøting av gerikter (lister) til dører, løse lister, dørlister på bad er ikke inntil vegg, foringer er kappet feil.

Listring er ikke faglig utført.

Innvendige lister, utforinger o.l. bør gås over og utbedres, selv om dette kun er et estetisk avvik.

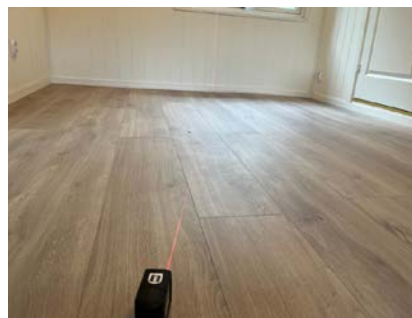
Avvik: Det er målt høydeforskjell på mellom 15-30 mm gjennom hele rommet. Tilstandsgrad 2 gis med bakgrunn i standardens krav til godkjente måleavvik. Målt høydeforskjell på over 20 mm innenfor en lengde på 2 meter. Tilstandsgrad 3 gis med bakgrunn i standardens krav til godkjente måleavvik. Det er større skjevheter på gulv og vegger.

Større skjevheter på gulv og vegger.

Ved eventuelt oppretting av gulvet eller etasjeskille er det gitt et kostnadsestimat, som kun er for retting av gulvet og tar ikke hensyn til om bjelkelaget må skiftes, skifte overflater, endringer av åpninger/dører, det anbefales at dette undersøkes nærmere for et mer realistisk kostnads overslag.

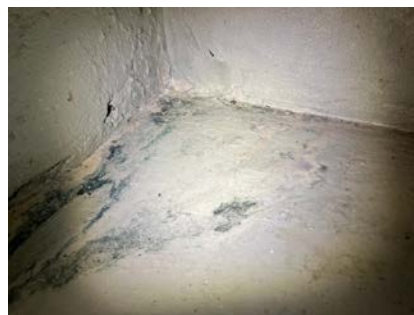
Avvik: Det er påvist indikasjoner på noe fuktgjennomtrenging i kjellergulv. Gulv og delvis vegger er fuktige.

Fukt på gulv.

Eldre kjellere må betegnes som en risikokonstruksjon da de normalt ikke har dagens fuksikring som dagens bygg og kan bli utsatt for fukt, spesielt ved store nedbørsmengder og må holdes under oppsikt.

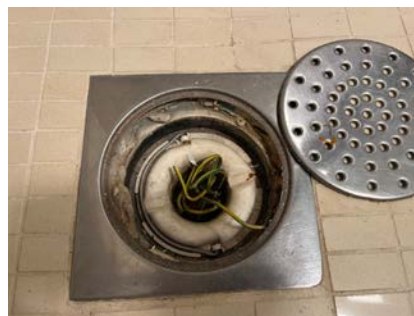
Avvik: Det er fukt på gulv og vegger. Fliser og fuger har ujevnheter. Eldre sluk.

Sluk i dusjsone.

- Det må innhentes dokumentasjon. Manglende membran/tettesjikt medfører risiko for lekkasjer og fukt i konstruksjonen.

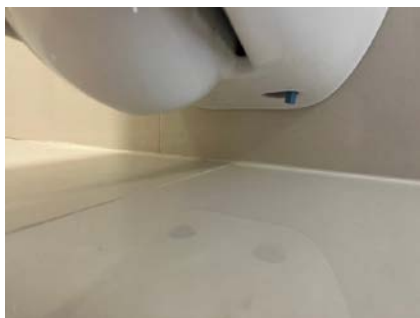
Avvik: Det er ikke påvist tilfredsstillende løsning for å synliggjøre lekkasje fra innebygget sisterner. Iht. dagens krav og NS-3600 skal de fleste innebygde sisterner ha synlig drenering for å synliggjøre eventuell lekkasje fra sisterner i vegg eller kasse. Drenering består oftest av en mindre spalte på vegg under toalettskål nede ved gulvet. Kravet kom for øvrig i 2010 (TEK-10).

Ikke synlig drenering under toalett.

Det anbefales etablering av drenering iht. dagens krav, eventuelt innhent dokumentasjon for toalettsysterne, om det er behov for drenering av denne type systerne.

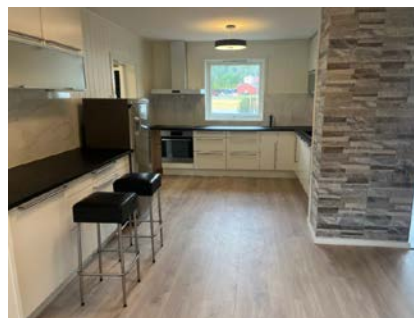
Avvik: Montering av innredning bærer preg av å ikke være faglig utført, som bl.a. manglende foringer mellom overskap og himling, skapfronter trenger justeringer, håndtak til et underskap er montert feil, oppvaskmaskin er ikke skrudd fast, kappet ende på benkeplate er ikke forseglet, manglende fuktsikring på underside av benkeplate mot oppvaskmaskin, sokler er ikke festet og unøyaktig kappet, ledning til stikksøyle er ikke festet, det er ikke montert lekkasjesikring i benkeskap, som er et krav i dag.

Kjøkken.

Det bør foretas justeringer og enkelte utbedringer.

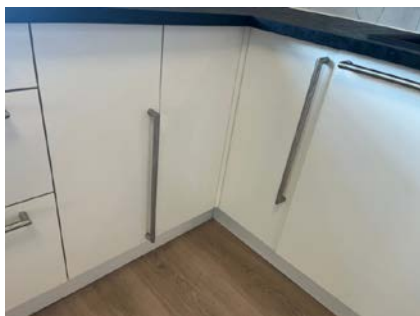
Håndtak er feil montert.

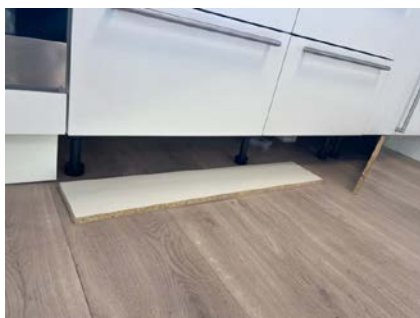
Sokler er ikke festet.

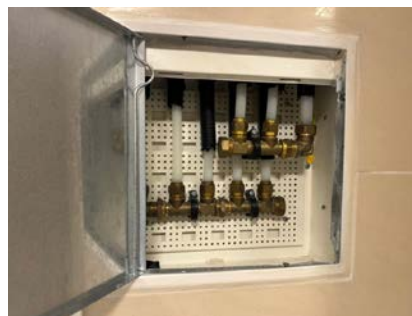
Avvik: Det mangler tettemuffer i enden av varerør på rør-i-rør-system. Det mangler tettemuffer på varerør til vannrør i kjøkkenbenk, som benyttes for at eventuelt lekkasjevann ledes tilbake til fordelerskapet og ikke ut i rom som ikke er fuktbeskyttet.

Forderskap for vann på bad.

Ved manglende tettemuffer i enden av varerør, kan lekkasjevann forårsake fuktskader.

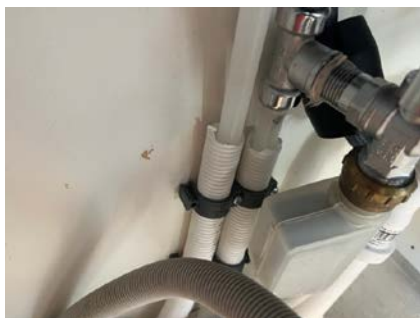
Manglende tettemuffer på varerør i kjøkkenskap.

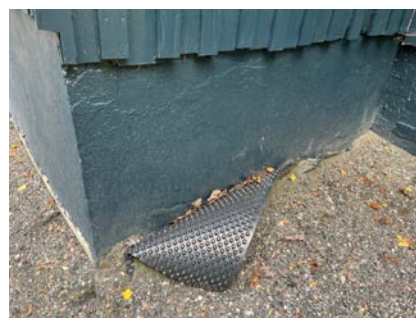
Avvik: Det er ut ifra observasjoner påvist indikasjoner på at drenering/tettesjikt har begrenset effekt. Det er påvist fukt i kjeller, som tilsier at eventuell drenering/fuktsikring har begrenset effekt. Det er manglende tetningslist på grunnmursplast og kan føre til vann trenger inn mellom grunnmursplast og grunnmur, som igjen kan føre til fuktskader i kjellere.

Grunnmursplast må utbedres.

Grunnmursplast må tilpasses terrenget og det må etableres tetningslist i overkant, for å hindre unødig fukt i kjeller.
