Erikstrandvegen 9, 4120 TAU

**Attraktiv eiendom i 2.rekke til sjø  
med populær beliggenhet, flott  
utsikt og gode solforhold.**

Rapportdato: 20.11.2025 (Gyldig til 20.11.2026)

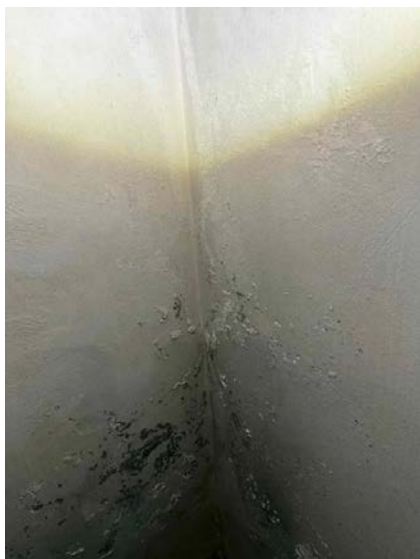
### 6.1 Drenering

Grunnmursplast som bidrar til å beskytte mot fukt, ble først vanlig brukt på 1970-tallet. Siden bygningen er eldre, er dette mest sannsynlig manglende.

Dreneringen / fuktsikring har nådd en alder som gjør tetteheten usikker i tiden som kommer. Normal brukstid for en drenering anslås til å være ca 30 år.

Det registreres salt / kalkutslag på innvendig grunnmursflater som indikerer fukttransport gjennom grunnmuren og ved fuktmåling i treverk i forbindelse med hulltaking, måles et fuktinnhold som er over faregrensen for utvikling av skader.

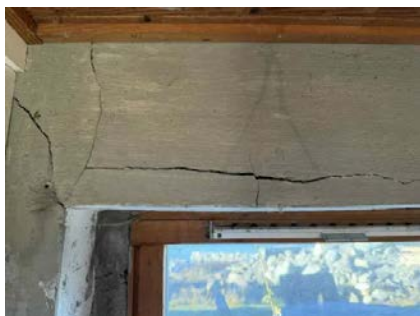
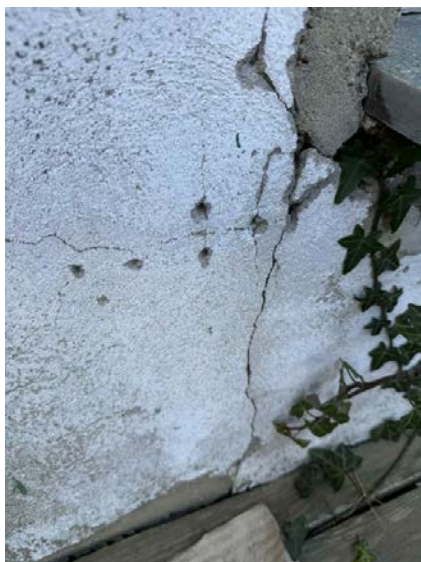
### 6.2 Grunnmur og fundament

Det registreres riss / sprekker i grunnmuren.

Det anbefales å foreta en gjenpussing av sprekker i grunnmur, slik at forholdet kan observeres over tid, med tanke på om dette er under utvikling eller er stabilt.

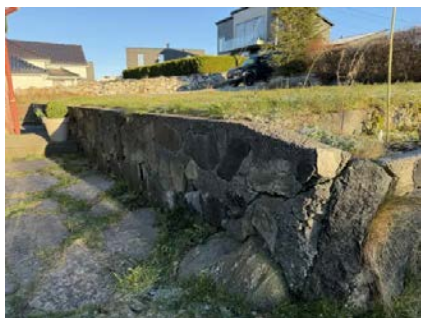
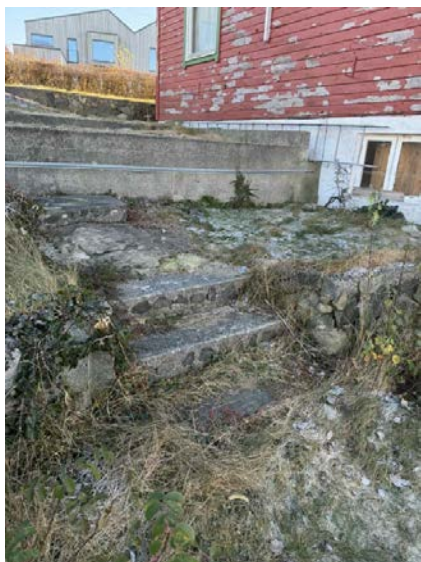
### 6.3 Støttemur

Det registreres sprekker, skjevheter og manglende rekkverk på støttemurer.

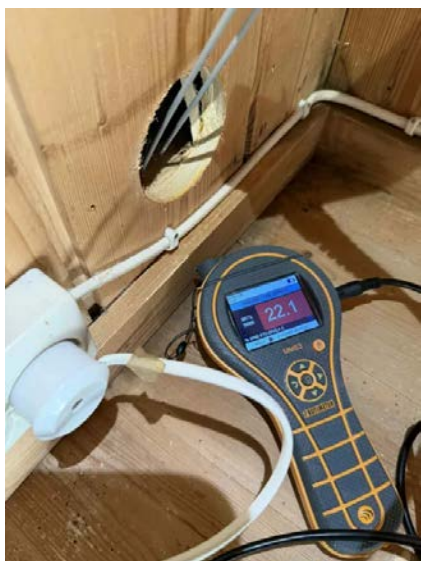
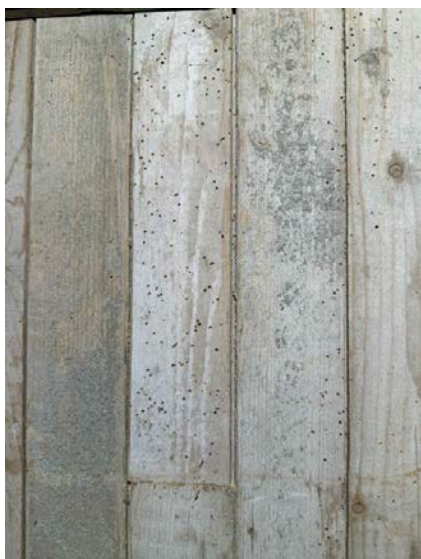
## 6.4 Rom under terreng

Ved fuktmåling i treverk i forbindelse med hulltaking, måles et fuktinnhold som er over faregrensen for utvikling av skader og tegn etter borebiller

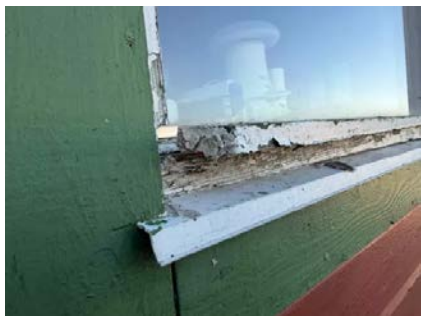
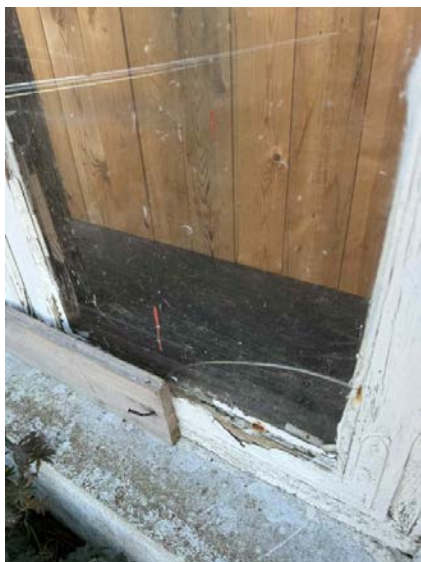
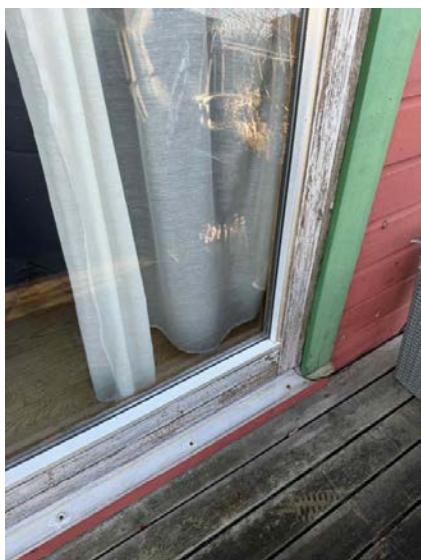
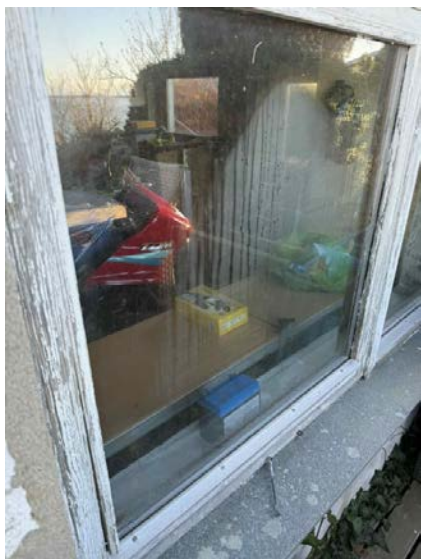
## 6.6 Vinduer og dører

Det registreres flere punktert glass, sprekk i vindusglass kjeller, råteskader / værslitte karmen og dører. Enkelte vindu tar i karm og har behov for justering.

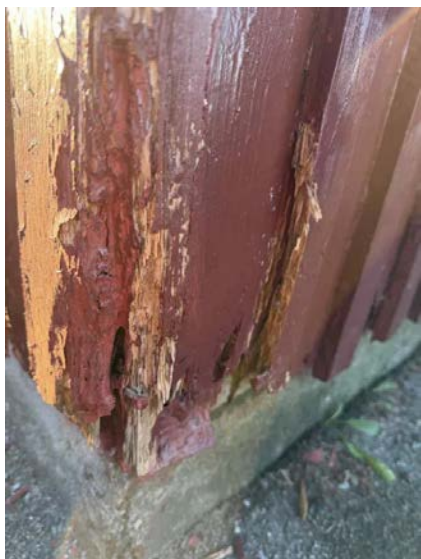
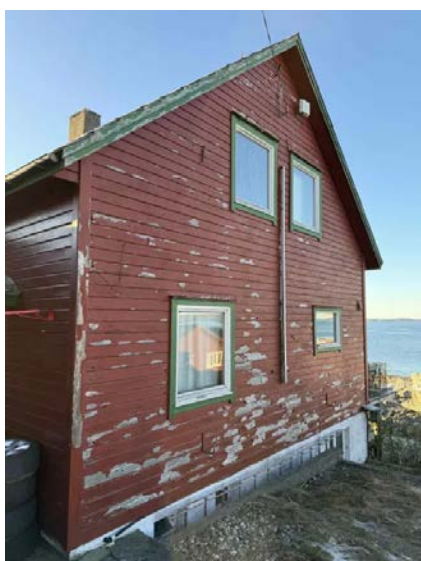
## 6.7 Yttervegger

| Det registreres stedvis råteskader, store deler av trekledning har slitte overflater og det er stedvis ikke synlig bruk av musetetting mellom kledning og veggkonstruksjon. | |

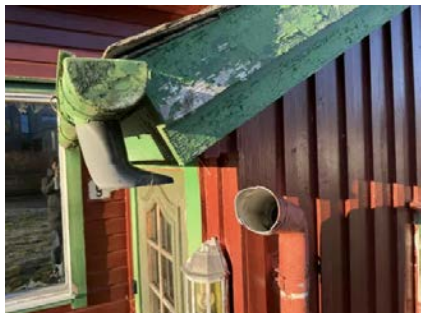
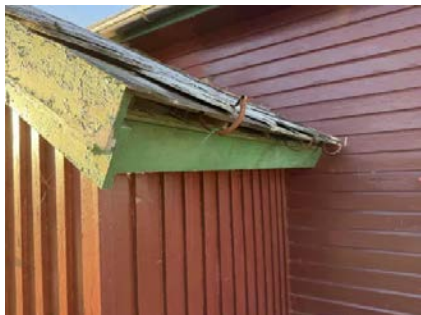
## 6.9 Renner og nedløp

Avvik: Det registreres manglende takrenne / nedløpsrør på vindfang mot Nord og sprukket nedløpsrør på vindfang mot Sør.

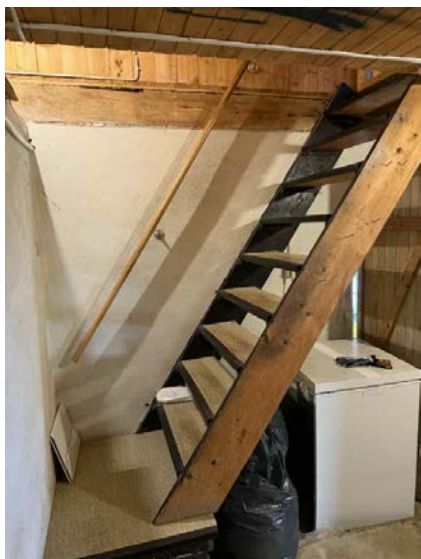
## 6.18 Trapp

Avvik: Det registreres manglende rekkverk i kjellertrapp, løst neders trinn og åpninger mellom trinn på 17 cm.

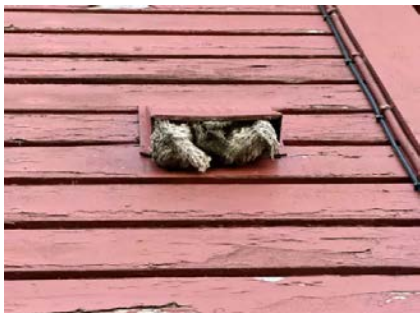
## 6.24 Ventilasjon

Avvik: Det registreres manglende ventilasjon i vaskekjeller, kjellerboder, toalettrom, kott 2 etg. og utendige ventiler er tettet igjen.

Anbefaler å etablere ventil i yttervegg der det mangler ventilasjon og fjerne tetting i utvendige ventiler.

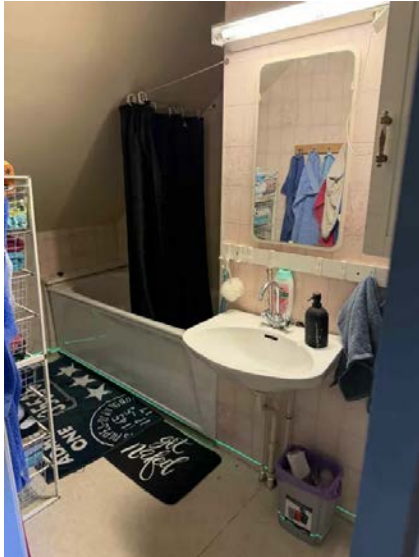
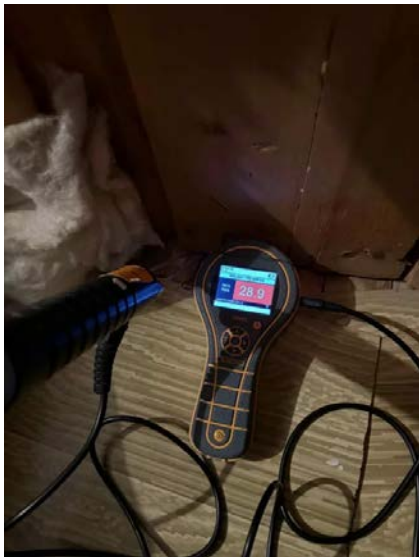
## 6.25 Våtrom: Bad

Avvik: TG-3 pga. Manglende tettesjikt på gulv under baderkar, ikke tilfredstillende tettesjikt på vegger og rundt sluk på gulv, ikke tilfredstillende fall til sluk, manglende mekanisk avtrekk, sprekk i servant, drypp lekkasje fra badekar blandebatteri og servant blandebatteri.

Det er behov for totalrenovering av våtrommet!
