Nøkkelinformasjon

Om Bjødalsvegen 125

Tilstandsrapport

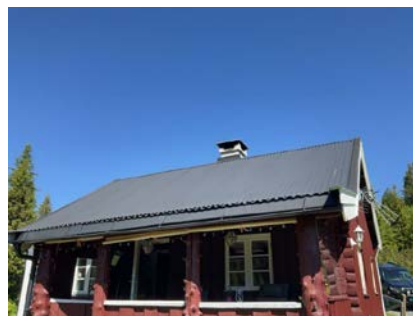
TO 2 Nedløp og beslag

Takrenner av metall med lakkert overflate. Nedløp ført i rør ned langs vegg og videre i plastrør ned i grunn. Ved inngang er nedløp avsluttet på terreng. Ved befaringen er det tørt og dermed er ikke sjekk vedrørende lekkasje gjennomført.

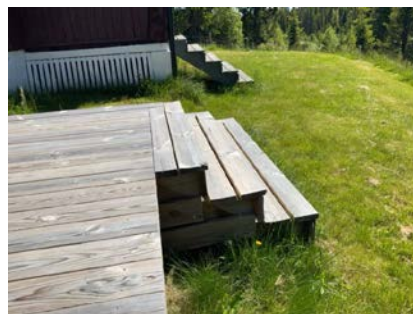
TG 3 Utvendige trapper

Fra terrasser er det tretrapper ned på terreng.

- Rekkverk må monteres for å lukke avviket.

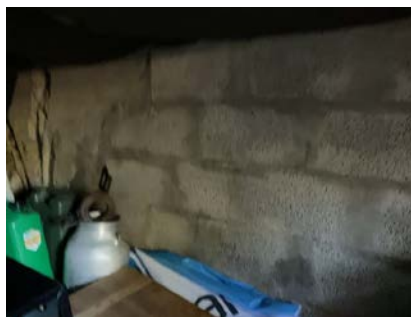
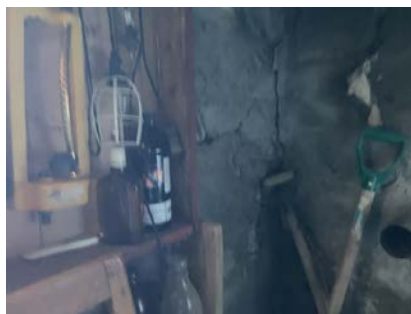
- Grunnmuren har sprekke-dannelser.

- Det er registrert noe sprekker og setninger i fundamentering. Fundamentering er bygd på tidspunkt da utvendig fuktsikring og markisolering ikke var vanlig. Dette er heller ikke utført her.

Lokale utbedringer av sprekker bør utføres. Tiltak med stabilisering av fundament vurderes.
