**Oppdragsnr.:** 1201240062

# Koselig hyttetun i naturskjønne og rolige omgivelser. Fin utsikt og flott turterreng.

# Om Bjødalsvegen 125

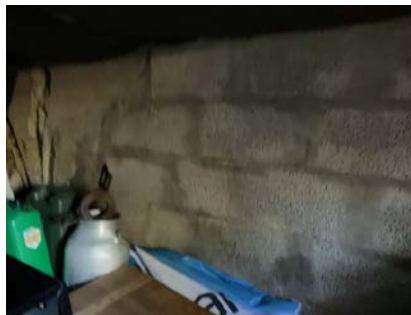
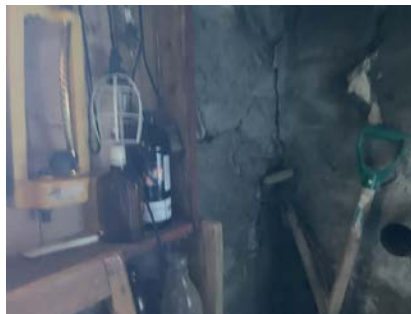
- Grunnmuren har sprekkdannelser.

- Det er registrert noe sprekker og setninger i fundamentering. Fundamentering er bygd på tidspunkt da utvendig fuktsikring og markisolering ikke var vanlig. Dette er heller ikke utført her.

Lokale utbedringer av sprekker bør utføres. Tiltak med stabilisering av fundament vurderes.
