Nøkkelinformasjon

Salgsobjekt: Fritidseiendom
Eierform: Eiet
Byggeår: 1938
BRA-i/BRA Total: 78/101 m²
Tomtstr.: 794 m²
Soverom: 3
Gnr./bnr. Gnr. 23, bnr. 30

Om Bjødalsvegen 125

Salgsoppgavedato
05.07.2024

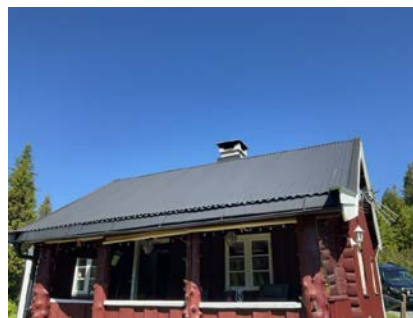
TO 2 Nedløp og beslag

Takrenner av metall med lakkert overflate. Nedløp ført i rør ned langs vegg og videre i plastrør ned i grunn. Ved inngang er nedløp avsluttet på terreng. Ved befaringen er det tørt og dermed er ikke sjekk vedrørende lekkasje gjennomført.

Det vurderes å montere snø fangere for å sikre mot skader ved takras. Før eventuell ,montering må konstruksjon sjekkes for om denne tåler belastning. Bortled av takvann forbedres på noen punkter.
