# Koselig hyttetun i naturskjønne og rolige omgivelser. Fin utsikt og flott turterreng.

| Tilstandsrapport ..... | 51 |

# Tilstandsrapport

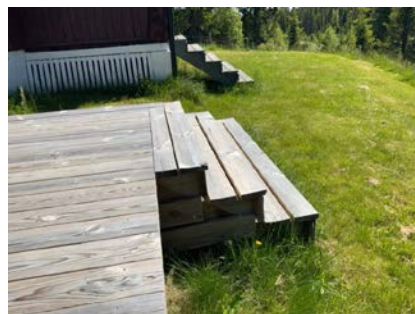
## TG 3 Utvendige trapper

Fra terrasser er det tretrapper ned på terreng.

- Rekkverk må monteres for å lukke avviket.

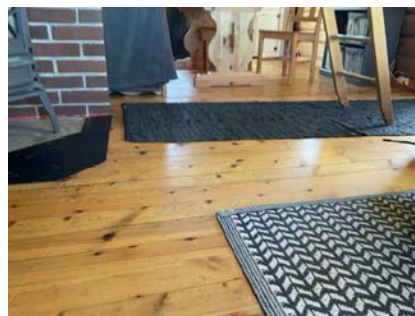
- Målt høydeforskjell på over 30 mm gjennom hele rommet. Tilstandsgrad 3 gis med bakgrunn i standardens krav til godkjente måleavvik.
  - Ved kontrollpunkt i stue er det målt høydeforskjeller på opp til 50 mm i rommet. Det presiseres at rommet er møblert og det kan derfor finnes punkter med andre høydeforskjeller. Det er registrert svikt i deler av gulv i stue ved vanlig gange.
- Fuktutslag ved målinger på innsiden av hovedinngangsdør.

Bjelkag må sjekkes/eventuelt utbedres i forhold til svikt og fukt

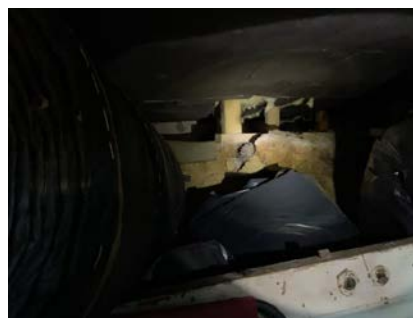
- Det er begrenset tilgang til hele krypkjelleren.
- Det er manglende fuktsperre på bakken.

- Fuktsperre på bakken bør etableres.

Byggemåte med kort avstand mellom terreng og bjelkelag i deler av kryprom gjør at konstruksjonen må holdes under jevnlig tilsyn i forhold til fuktproblematikk.

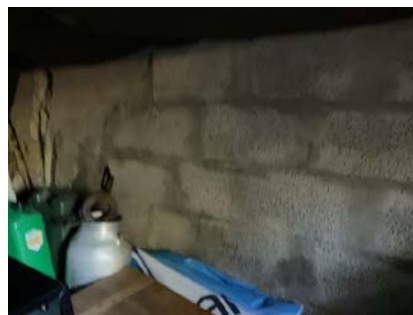
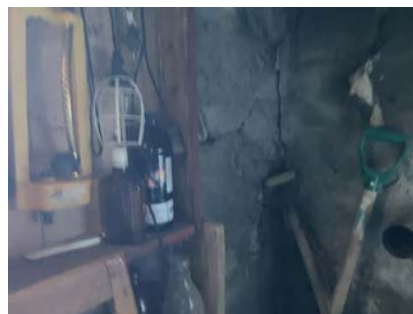
- Grunnmuren har sprekkdannelser.

- Det er registrert noe sprekker og setninger i fundamentering. Fundamentering er bygd på tidspunkt da utvendig fuktsikring og markisolering ikke var vanlig. Dette er heller ikke utført her.

Lokale utbedringer av sprekker bør utføres. Tiltak med stabilisering av fundament vurderes.
