## Nøkkelinformasjon

**Oppdragsnr.:** 1201240062

# Koselig hyttetun i naturskjønne og rolige omgivelser. Fin utsikt og flott turterreng.

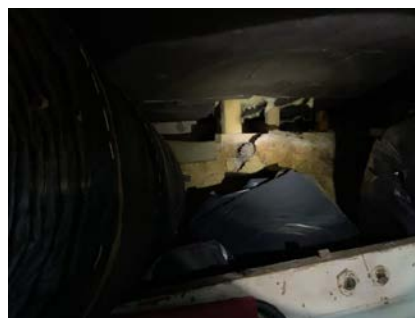
- Det er begrenset tilgang til hele krypkjelleren.
- Det er manglende fuktsperre på bakken.

- Fuktsperre på bakken bør etableres.

Byggemåte med kort avstand mellom terreng og bjelkelag i deler av kryprom gjør at konstruksjonen må holdes under jevnlig tilsyn i forhold til fuktproblematikk.

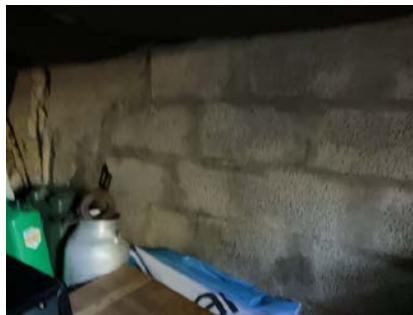
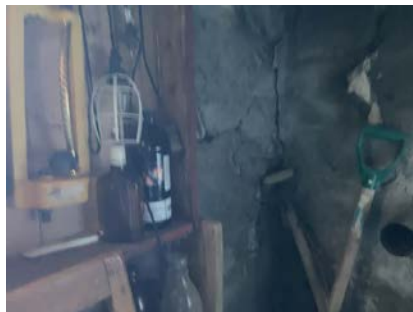
- Grunnmuren har sprekkdannelser.

- Det er registrert noe sprekker og setninger i fundamentering. Fundamentering er bygd på tidspunkt da utvendig fuktsikring og markisolering ikke var vanlig. Dette er heller ikke utført her.

Lokale utbedringer av sprekker bør utføres. Tiltak med stabilisering av fundament vurderes.
