Egedes gate 33, 8656 MOSJØEN

**Enebolig med sentral beliggenhet i  
Mosjøen | Nærhet til byens  
fasiliteter og naturopplevelser |  
Eiet tomt med plen og prydbusker**

| Tilstandsrapport ..... | 35 |

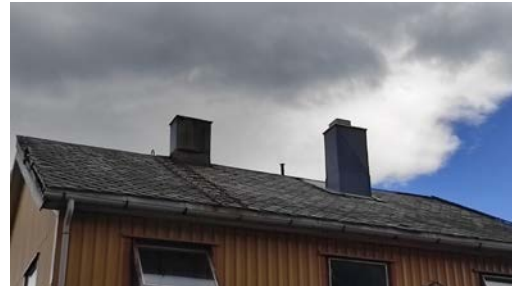
## TG 3 Nedløp og beslag

Renner og nedløp av metall.  
Takstige med bøyle til pipen.  
Pipen er tekket med heldekkende beslag.

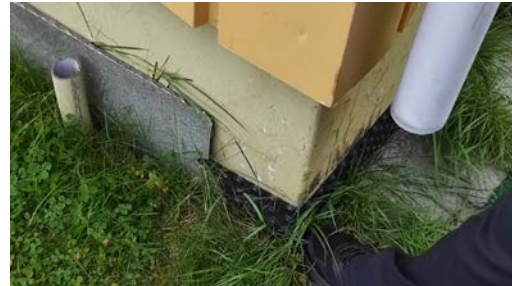
## TG 2 Veggkonstruksjon

Yttervegger av mur. Ytterveggene er utvendig kledd med fasadeplater. Det bemerkes at takstingeniøren ikke har gjort fysiske inngrep i konstruksjonen og at isolasjonstykkelse, kvalitet eller tilstand derfor ikke kan dokumenteres.

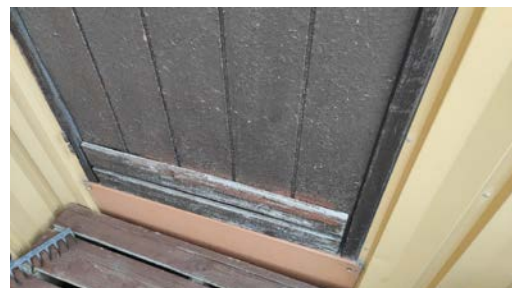
## TG 2 Balkonger, terrasser og rom under balkonger

Terrasse på ca. 6 m<sup>2</sup> med impregneret stående rekkverk. Rekkverket har en høyde på ca. 87 cm. Konstruksjon av tre innfestet i bygningskroppen og fundamentert på peler av tre. Adkomst fra hage og via dør fra stuen.

Overflatebehandling av rekkverk og terrasse må påregnes.

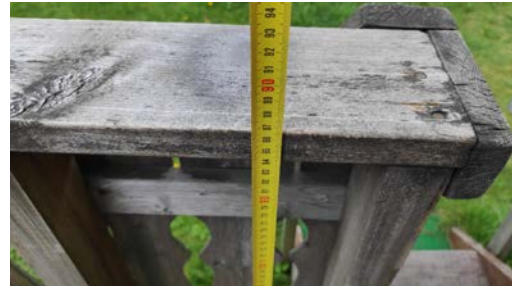
## TG 2 Utvendige trapper

Trapp av tre til terrassen, med impregneret rekkverk.

Isolasjon i kjellernedgangen må tildekkes.

Det bør monteres håndløper i kjellernedgangen.

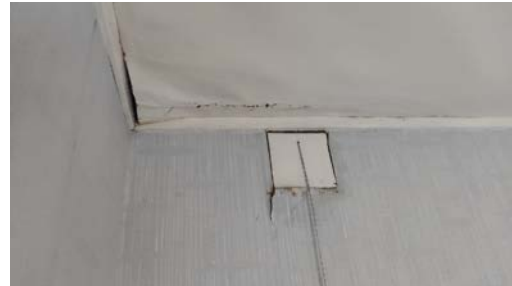
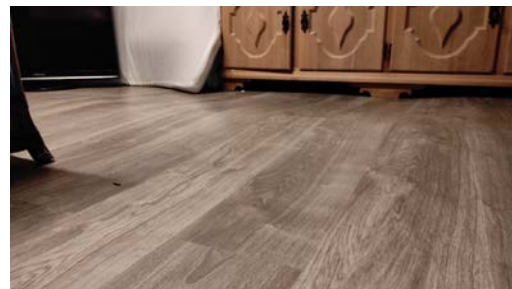
## TG 2 Etasjeskille/gulv mot grunn

Etasjeskille av trebjelkelag og støpt betonggulv mot grunn.

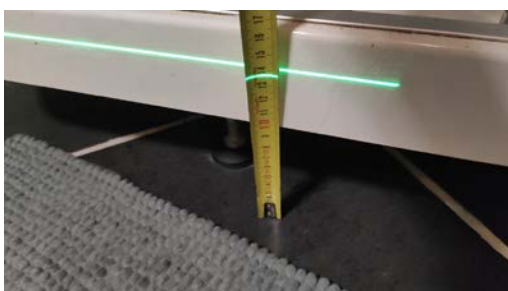
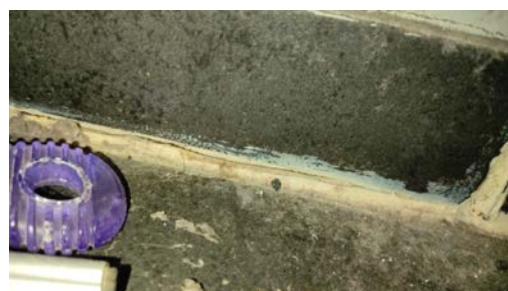
## 1. ETASJE > BAD

### ! TG 2 Sluk, membran og tettesjikt

- Løsningen/utførelsen rundt rørgjennomføringer gir fare for fukt inn i konstruksjoner.
- Konsekvensen er at det kan oppstå fuktskader i konstruksjonen bak overflatematerialet. Vann kan trenge inn gjennom utette rørgjennomføringer og forårsake fuktskader ved fukttillførsel gjennom enten bruksvann eller lekkasjevann.
- Det må gjøres nærmere undersøkelser. Manglende membran/tettesjikt medfører risiko for lekkasjer og fukt i konstruksjonen.

Generelt bør man unngå rørgjennomføringer i gulvet, men kan man ikke unngå det må membranen trekkes opp på hylserør/varerør i en høyde minst 25 mm over ferdig gulv. Avstanden mellom rørene bør være minst 100 mm, og i avstand 40 mm fra vegg. Dette for å sikre at membranarbeidene kan utføres på en sikker og god måte.

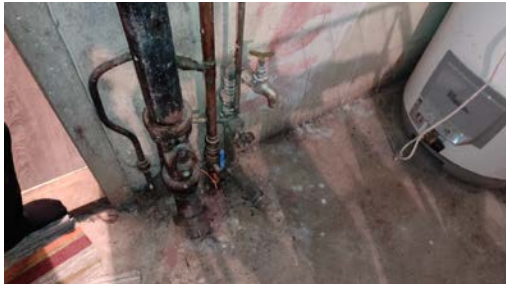
## TG 2 Avløpsrør

Det er avløpsrør av støpejern og plast.

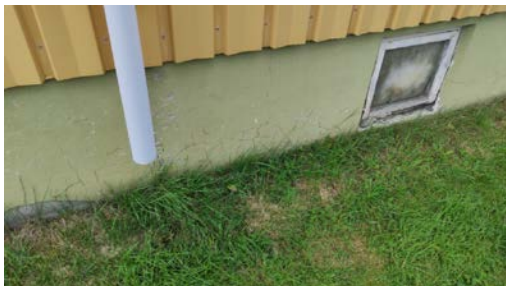
## TG 2 Grunnmur og fundamenter

Grunnmurer/kjelleryttervegg av betong.

Ved utbedring anbefales det å benytte løsninger som anvist i Byggforsk detaljblad 720.425.
