Fulufjellet hytteområde 75, 2425 LJØRDALEN

# Om eiendommen

**Tilstandsrapport for fritidsbolig**  
**Fulufjellet hytteområde 75**  
**2425 Ljørdalen**

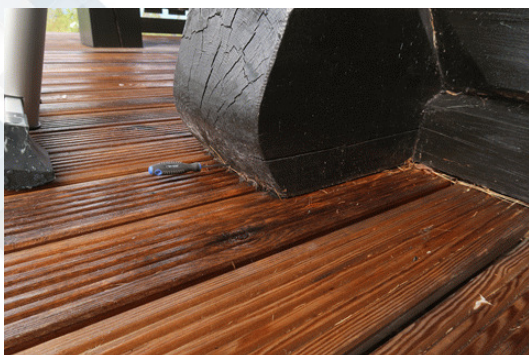
Ved stikkprøver ble det påvist dryppkant under den nederste stokken i lafteveggen for å begrense vanninntrenging under tømmerveggen. Utstikkende lafteknuter har ikke dette sporet, og det anbefales at dryppkant etableres også på utstikkende lafteknuter for å forlenge levetiden.

Bilde viser lafteknute med påbegynnende fuktskade.

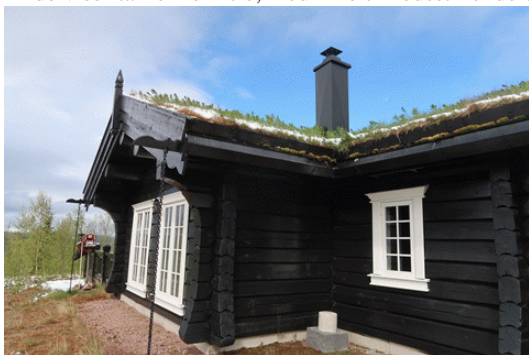
Det kunne ikke påvises noe takstige og feieplattform til skorstein. Takstige til skorstein er et krav for å sikre trygg adkomst for feier ved feiing og tilsyn av skorstein.

Bilde viser takrenner i tre, med ikke tilfredsstillende bortledning av takvann, samt manglende takstige til skorstein.

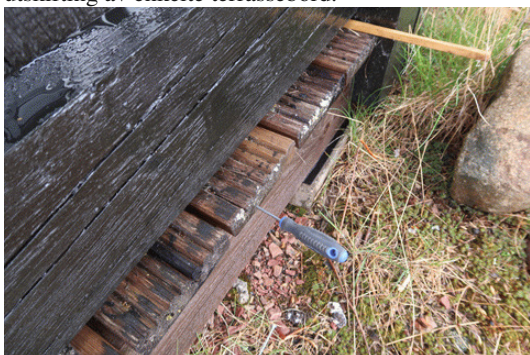
**Merknader:** Terrassen fremstår som i normal stand, med noe vedlikeholdsbehov.

Terrasegulv har punktvis fuktskader. Fuktskadene ble påvist i endene av terrassebord mot sør. Det må påregnes lokal utskifting av enkelte terrassebord.

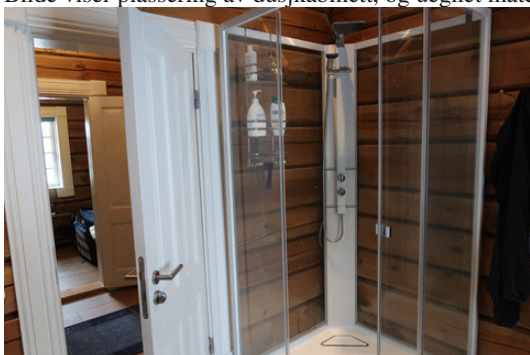
Våtrommet vil ikke kunne fungere om dusjkabinett erstattes med annen åpen dusjløsning, da veggoverflaten ikke er egnet for direkte vannpåkjenning.

Bilde viser plassering av dusjkabinett, og uegnet materiale i våtsonen.

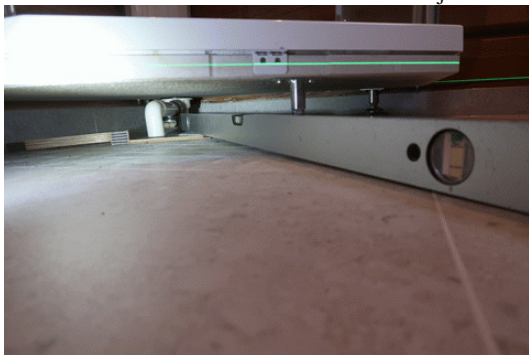
Bilde viser kontroll av fallforhold under dusjkabinett. Ca. 1:100 under dusjkabinett. Kravet er minst 1:50.

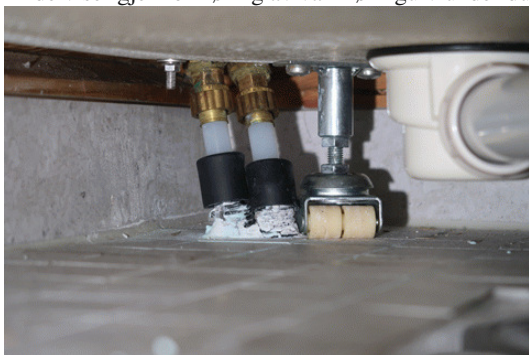
Bilde viser gjennomføring av vannrør i gulv under dusjkabinett.

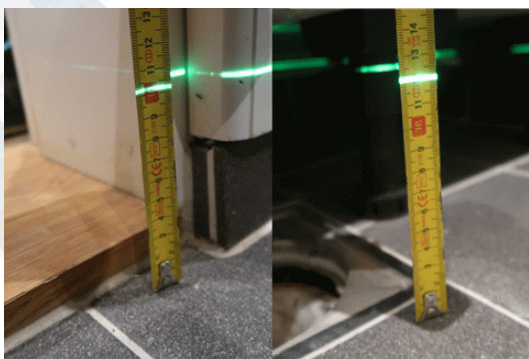
\* Vaskerom Overflate gulv: Overflatene fremstår som i normal stand på befaringsdagen. Det ble påvist for liten høydeforskjell fra topp sluk til topp belegget ved dørterskel. Målt høydeforskjell på befaringsdagen var 20 mm. Minstekravet er 25 mm fra topp sluk til topp membran ved innerdør. Membran er ikke synlig ved dørterskel. Ukjent løsning. Høydeforskjell skal sikre at en eventuell lekkasje skal føres til sluk, og ikke belaste tilstøtende konstruksjon. Enkelte fliser med bom/ hulrom under seg ved sluk. Bom/ hulrom er tegn på at fliser ikke har tilfredsstillende limdekning eller at fliser er løse. Det er ikke tilfredsstillende høydeforskjell fra sluk til flis ved innerdør.

Bilde viser målt høydeforskjell fra sluk til flis ved innerdør.

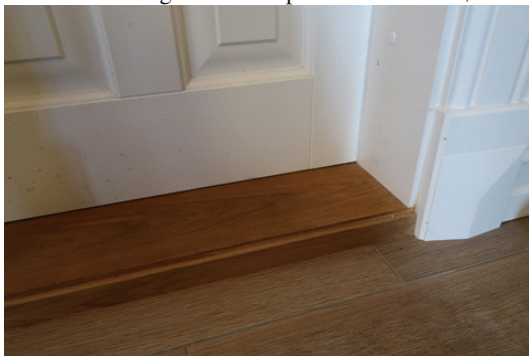
\*Ventilasjon: Det mangler luftespalte under eller over dør til badet for å sikre tilfredsstillende tilluft til badet. Ved ikke tilfredsstillende tilluft mulighet vil ikke luftsirkulasjonen fungere som den skal, og fuktskader og dårlig inneklima kan oppstå. Det anbefales at det etableres luftespalte under innerdører. Sintef byggforsk anbefales minst 15 mm luftespalte under innerdør for tilfredsstillende tilluft mulighet. Det anbefales at det også monteres veggventiler i alle oppholdsrom, for å øke ventilasjonsmuligheten av fritidsboligen. Ikke tilfredsstillende tilluft til rom med avtrekksvifte.

Bilde viser manglende luftespalte under innerdør til bad.
