Langstranda 1194, 1970 HEMNES

**Ydersbotn - Stor eiendom med bl.a
4 soverom. Mange muligheter.**

Befaringsdato: 13.08.2024

Rapportdato: 14.08.2024

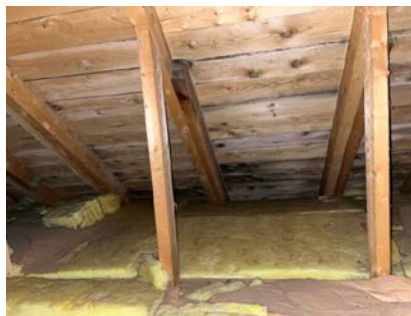
- Det er begrenset/dårlig ventilering av takkonstruksjonen.
- Det er påvist fuktskjolder i undertak/takkonstruksjon.

Skråhimlinger i 2.etg med begrenset/dårlig ventilering/lufting. Ukjent om skråhimlinger er fult isolert. Det er fuktskjolder i undertak.

Kaltloft.

- Påviste skader må utbedres.
- Andre tiltak:
- Lufting/ventilering bør forbedres.

Det anbefales etablering av luftespalte i skråhimlinger. Det anbefales nærmere undersøkelser av hele kaltloft og kartlegging/utbedring av fuktskjolder i undertak.

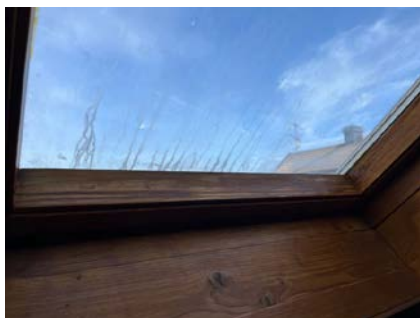
Begge takvinduer har punktert glass. synlig fukt i glassene.

Punktert glass i takvindu

Det må påregnes utskifting av takvinduer, enten hele vinduer eller selve glasset.

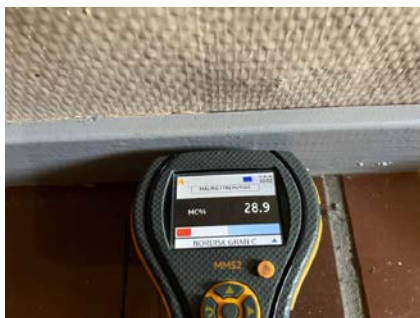
Svelleskader i gulv ved oppvaskkum.
Gulv, vegger og trapp i entre/trapperom 1.etg.:
Flis på gulv med bom/løse fliser og sprekker i fuger. Synlig saltutslag ved løs strie på vegger.
Det ble målt høyt fuktinnhold i listverk og i nederste del av trapp.
Det har vært stående vann på gulv i forbindelse med flom sommer 2023.

Høyt fuktinnhold i listverk trapperom 1.etg.

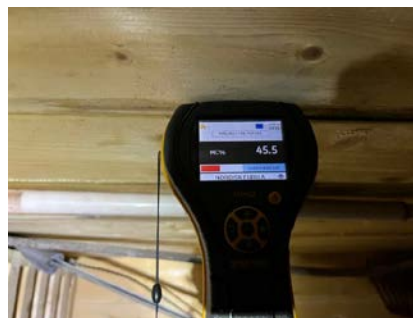
- Det er påvist fuktskader i etasjeskiller
- Målt høydeforskjell på over 15 mm gjennom hele rommet. Tilstandsgrad 2 gis med bakgrunn i standardens krav til godkjente måleavvik.
- Målt høydeforskjell på over 30 mm gjennom hele rommet. Tilstandsgrad 3 gis med bakgrunn i standardens krav til godkjente måleavvik.

Det er målt 34mm planavvik gjennom hele rommet i stue 2.etg.

Trapperom i 2.etg. med synlig og merkbart planavvik.

Da det har vært vannlekkasje etter frostskafer på røranlegg i boligen, antas det og være fuktskader i etasjeskiller.

Høy fuktighet i tak 1.etg.

- Råteskadet treverk må skiftes.
- For å få tilstandsgrad 0 eller 1 må høydeforskjeller rettes opp. Det vil imidlertid sjelden være økonomisk rasjonelt som et enkeltstående tiltak i en bolig som dette. Dersom boligen en gang skal renoveres, kan man vurdere slike tiltak.

Det må påregnes ytterligere undersøkelser/renovering av etasjeskille mellom 1.- og 2.etg.

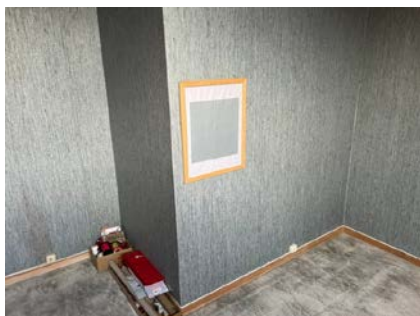
Pipe bygget inn. Luke bak bilde på vegg.

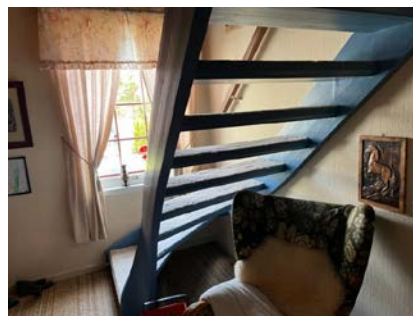
Manglende rekkverk, krypsikring og håndløper på vegg.

Det anbefales montering av håndløper på vegg.

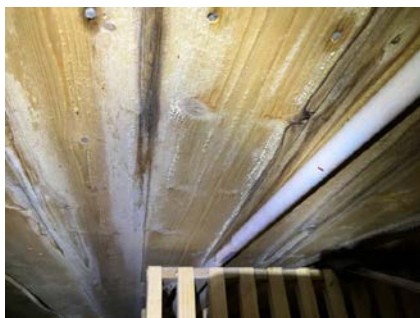
Synlig råte og sopp i panel

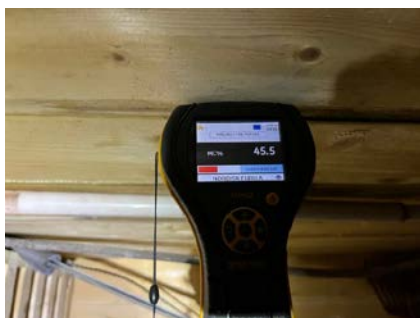
Stående vann i treverk.

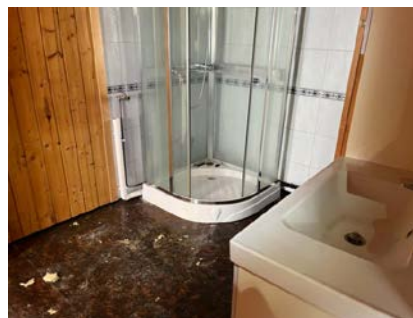
- Våtrommet må oppgraderes for å tåle normal bruk etter dagens krav. Det har vært vannelekkasje på bad etter at rør har sprukket etter frost. Belegg på gulv har løsnet og det ble målt forhøyede fuktverdier i gulv ved dusj. Våtrom må påregnes renoverert før bruk.

Bad/vaskerom må totalrenoveres. Alle forhold med membraner, elektrisk og rørlegger må dokumenteres.

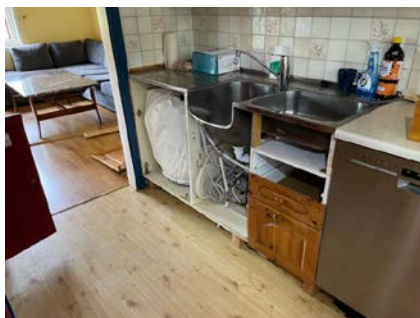
- Det er påvist at overflater har omfattende skader. Kjøkkeninnredning ved oppvaskkum er delvis demontert etter lekkasje fra varmtvannsbereider og røranlegg.

Kjøkkeninnredning demontert. Skader på innredning/skrog.

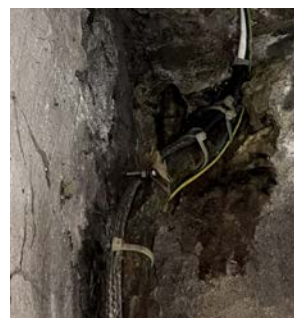
- Mer enn halvparten av forventet brukstid er passert på innvendige vannledninger.
- Det er lekkasje fra rør. Det er lekkasje fra hoved-vannrør i etasjeskille etter frostskafer i røranlegg vinter 23/24. Informasjon iht. PEFO rørleggerservice. Store fuktskafer i himling i fryserom, under kjøkken og bad.

Vannrør inn i boligen

Røranlegg, alle vannrør må skiftes ut i boligen.

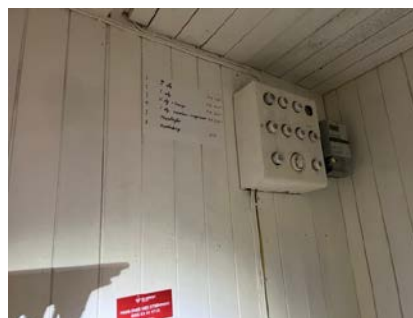
Sikringsskap

El-anlegg har begrenset/liten kapasitet. Det må påregnes utvidelse/omlegging av el-anlegg for og kunne bruke anlegget iht. dagens bruk.
