Aniksdalsvegen 466, 4362 VIGRESTAD

**Landbrukseiendom**

# Tilstandsrapport

# gnr. 113, bnr. 3

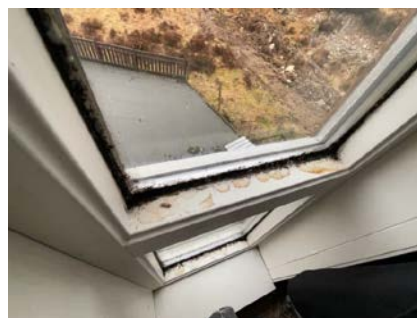
Fuktige overflater i vinduskarm i soverom på befaringsdagen.

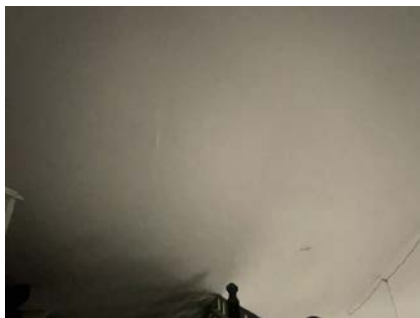
Plateskjøter på loft er ikke tilstrekkelig sparklet.

Himling på loft bør sparkles ut tilstrekkelig og overflatebehandles/males.

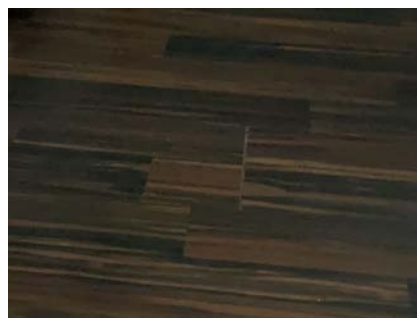
Toppinger i laminatskjøter på gulv hems, dette skyldes trolig fukt ifm. rengjøring.

Skade i laminatskjøt på gulv hems.

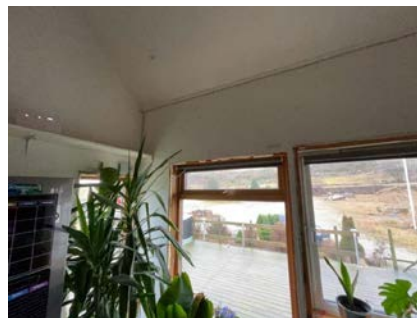
Det mangler belistning rundt vinduer i kjøkken.

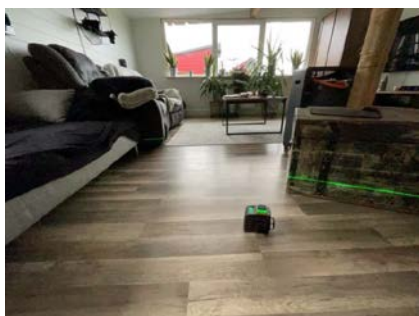
- Målt høydeforskjell på over 30 mm gjennom hele rommet. Tilstandsgrad 3 gis med bakgrunn i standardens krav til godkjente måleavvik.

Store retningsavvik på gulv i stue.

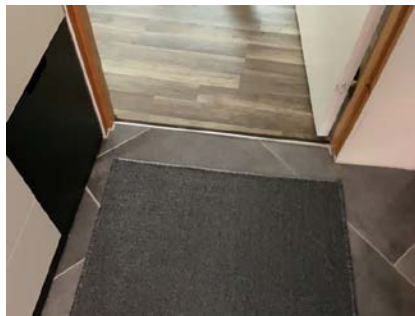
Ikke etablert fuktsikker oppkant mot dørterskel.

Det bør etableres høyere fuktsikker oppkant mot dørterskel. Det gjøres oppmerksom på at fliser med "bom" er mer utsatt for sprekkdannelser om de belastes feil, og må påregnes skiftet om sprekkdannelser oppstår.

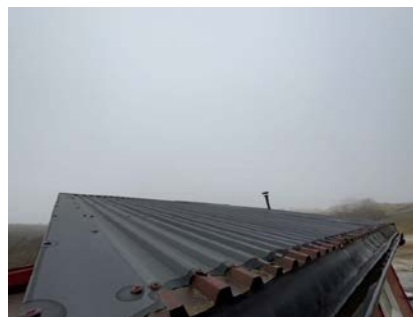
Takplater har avflass av lakk og rustskader i nedre kanter.

Takplater. Rust/korrosjon i nedre kant.

- Tidspunkt for utskiftning av taktekking nærmer seg.
- Overvåk tilstanden jevnlig. For å få tilstandsgrad 0 eller 1 må tekkingen skiftes ut, men tidspunktet for når dette er nødvendig er vanskelig å si noe om.

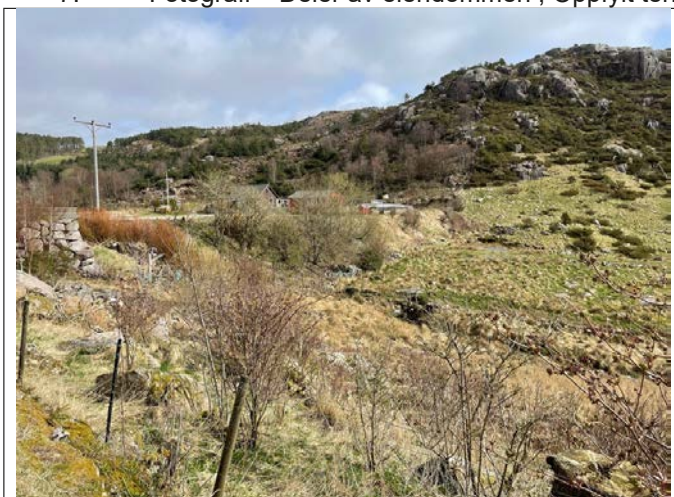
7. Fotografi – Deler av eiendommen , Oppfylt terreng sett fra vegen

Viser at hele tomten er oppfylt  
område.
