Aniksdalsvegen 466, 4362 VIGRESTAD

**Landbrukseiendom**

# Tilstandsrapport

# gnr. 113, bnr. 3

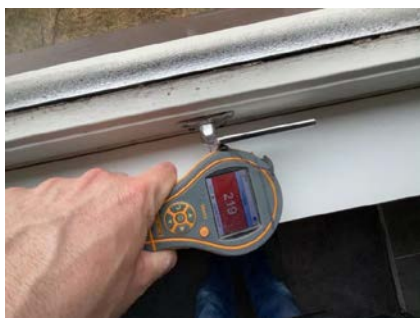
Kondens i vinduskarmer i bad.

Fuktskader og indikasjoner på fukt i foring til vindu i bad.

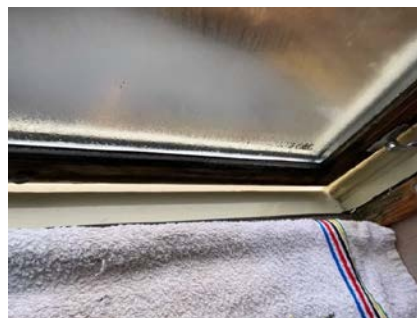
Fuktige overflater i vinduskarm i soverom på befaringdagen.

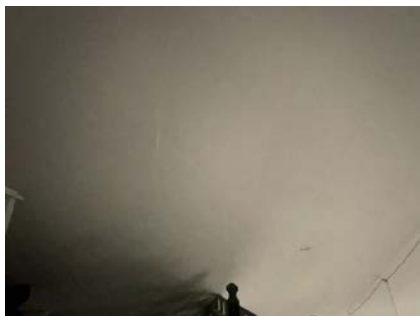
Plateskjøter på loft er ikke tilstrekkelig sparklet.

Himling på loft bør sparkles ut tilstrekkelig og overflatebehandles/males.

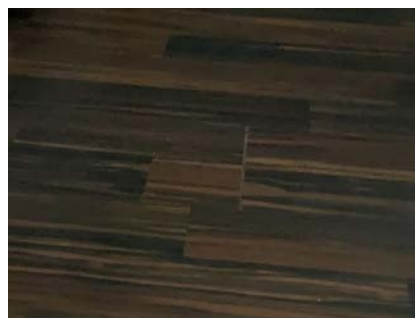
Toppinger i enkelte laminatskjøter på gulv hems.

Skade i laminatskjøt på gulv hems.

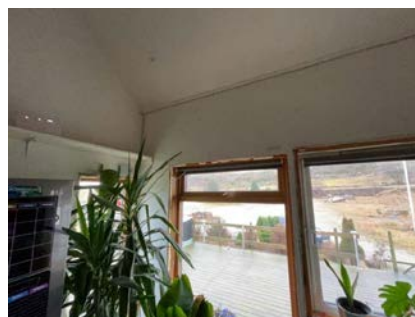
Det mangler belistning rundt vinduer i kjøkken.

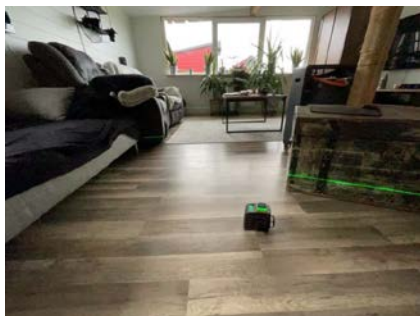
40mm skjevt gulv i soverom.

Store retningsavvik på gulv i stue.

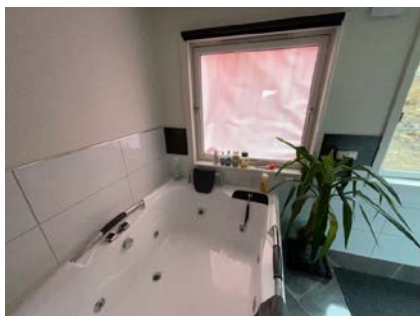
- Det er vindu/dør med ikke fuktbestandige materialer i våtsonen (ved vask, dusj, badekar, osv.), løsningen eller byggematerialet er uegnet

Vindu er montert i våtsone for badekar.

- Uegnede materialer må fuktbeskyttes/utskiftes.

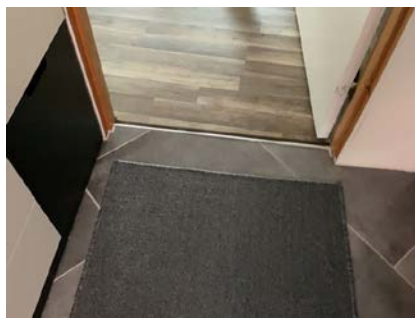
Ikke etablert fuktsikker oppkant mot dørterskel.

Det bør etableres høyere fuktsikker oppkant mot dørterskel. Det gjøres oppmerksom på at fliser med "bom" er mer utsatt for sprekkdannelser om de belastes feil, og må påregnes skiftet om sprekkdannelser oppstår.

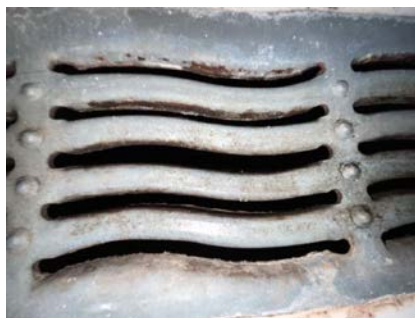
Rist over sluk sitter fast.

Slukløsning må skiftes ut, for å kunne gjøre dette må det utføres større arbeider med gulv i dusj, samt kan medføre arbeider på vegg om eventuell membran skades. Kalkyle er lagt til grunn mot arbeider på gulv og nedre del av vegg i dusjnisje, men det kan påfølgende ytterligere kostnader med forhold som kan oppstå ved utførelse.

Kostnadsestimat: 50 000 - 100 000

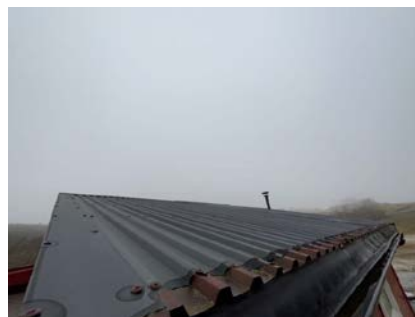
Takplater har avlass av lakk og rustskader i nedre kanter.

Takplater. Rust/korrosjon i nedre kant.

- Tidspunkt for utskiftning av taktekking nærmer seg.
- Overvåk tilstanden jevnlig. For å få tilstandsgrad 0 eller 1 må tekkingen skiftes ut, men tidspunktet for når dette er nødvendig er vanskelig å si noe om.

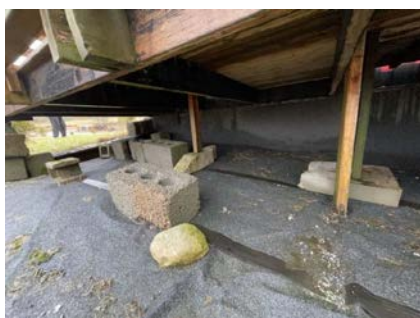
Søyler under terrasse er underdimensjonerte og enkelte av disse står rett ned på duk på terreng.

Søylepunkter under terrasse bør forsterkes og oppbygges for minst mulig fuktpåkjenninger på treverket.

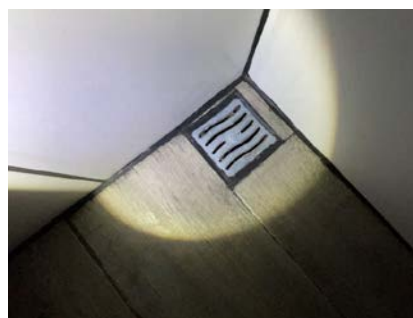
- Det kan ikke konstateres synlig bruk av membran/tettesjikt på våtrommet.
- Sluk har begrenset mulighet for inspeksjon og rengjøring.
- Det er påvist andre avvik:

Ufagmessig slukløsning i gulv.

Slukløsning må skiftes ut, for å kunne gjøre dette må det utføres større arbeider med gulv i dusj, samt kan medføre arbeider på vegg om eventuell membran skades. Kalkyle er lagt til grunn mot arbeider på gulv og nedre del av vegg i dusjnische, men det kan påfølgende ytterligere kostnader med forhold som kan oppstå ved utførelse.

Kostnadsestimat: 50 000 - 100 000

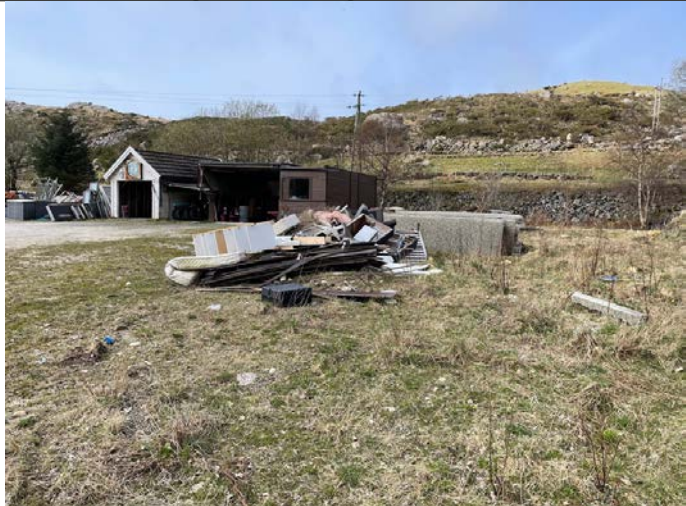
**1. Fotografi – Terreng mot vest**

| | Betong elementer, materialer lagret synlig i dagen. |

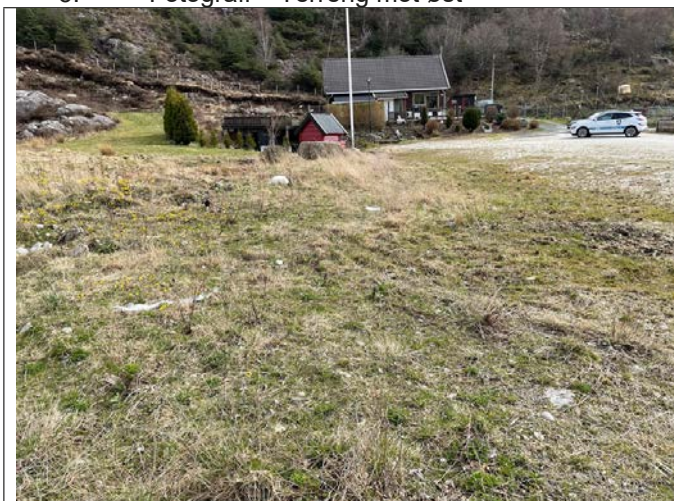
5. Fotografi – Terreng mot øst

Bearbeidet terreng. Oppfylt område
