Bogerkroken 14, 2212 KONGSVINGER

**Innholdsrik og innbydende  
enebolig med flotte sol- og  
utsiktsforhold \*6 sov \*2 bad  
\*Dobbel garasje**

# gnr. 48, bnr. 48

Befaringsdato: 12.06.2025

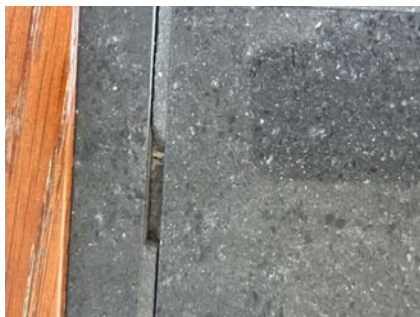
## 2 - ETASJE > BAD

### TO 2 Sluk, membran og tettesjikt

- Tilgang til sluk må bedres både for inspeksjon og rengjøring.
- Overvåk tilstanden jevnlig. For å få tilstandsgrad 0 eller 1 må slukløsningen skiftes ut og sannsynligvis må også membransjiktet skiftes/utbedres. Det er imidlertid vanskelig å si noe om tidspunktet for når dette er nødvendig.

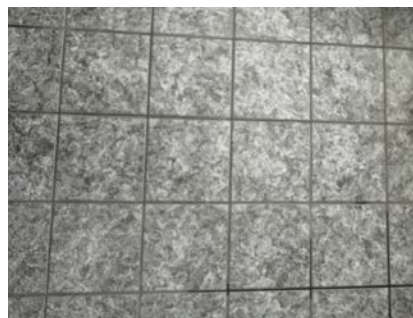
### 1 - ETASJE > BAD/VASKEROM

## TG 2 Sluk, membran og tettesjikt

- Overvåk tilstanden jevnlig. For å få tilstandsgrad 0 eller 1 må slukløsningen skiftes ut og sannsynligvis må også membransjiktet skiftes/utbedres. Det er imidlertid vanskelig å si noe om tidspunktet for når dette er nødvendig.
