Storbråtåvegen 44, 2120 SAGSTUA

# Hyggelig enebolig over tre plan

| Tilstandsrapport ..... | 42 |

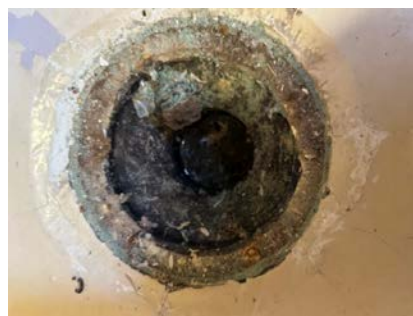
## KJELLER > VASKEROM

Gulvfliser og vinylbelegg på gulv. Høydeforskjell på gulv fra dørterskel til topp slukrist er 70 mm. Fliser i våtsone har dårlige/slitte fuger. Generelt skal det kommenteres om fliser, at ved normal liming er det mangelfull fylling av lim under 10-20% av fliser og bom i deler/hele fliser kan forekomme.

- Det er påvist at flisfuger har riss/sprekker.
- Det er påvist at noen fliser har bom (hulrom under).

Sluk og tettesjikt bør skiftes.

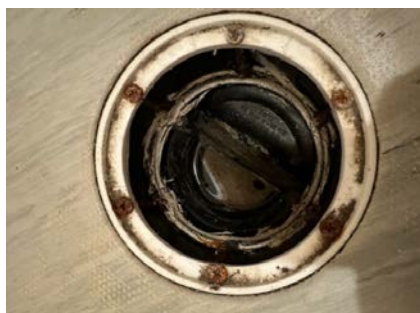
## KJELLER > BAD

### TG 2 Sanitærutstyr og innredning

Det er boret hull i vegg. Fuktmåling med pigger inne i veggen - mot bad. Det påvises ikke fukt over normalen.

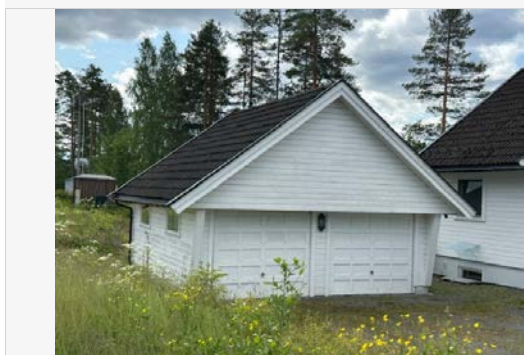
### Garasje

Dobbel garasje fundamentert på betongplate med ensteins grunnmur. Uisolert bindingsverkskonstruksjon i tre. Liggende malt utvendig panel. Saltak i trekonstruksjoner, tekket med betongtakstein. Forkantblekk, takrenner og nedløp i metall. 2 vippeporter, der 1 har el. motor. 3 vinduer. Plassbygde hyller. Taklys og stikkontakter. Hems med lagringsmuligheter. Ved bod i enkle trekonstruksjoner i bakkant garasje. Garasjen bør vaskes og males.
