Brennåsveien 169, 8611 MO I RANA

**Eventyrlig eiendom bestående av eiendomstomt på 3,2 mål, enebolig, tradisjonelt verksted m/ loft og koselig uthus.**

# Tilstandsrapport

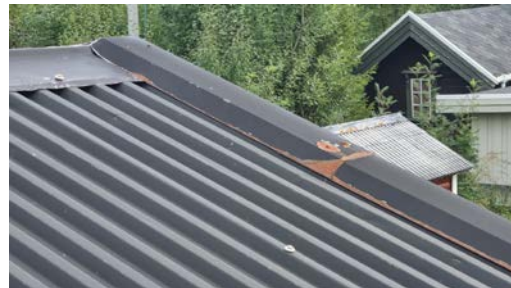
Overflateavflassing i pipebeslag og luftehatt.

Rust i beslag.

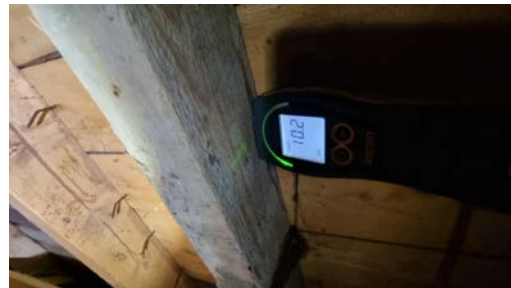
Ved befaring ble det registrert spor etter mus på kaldloftet. Nåværende eier opplyser at det aldri har vært registrert mus inne i boligen, kun i krypkjeller. Stedvis fuktmerker i takkonstruksjonen på kaldloftet og i knekott. Det ble fuktmålt i disse ved befaring, ingen unormale fuktverdier ble registrert.

Inspeksjon av knekott.

Fuktmåling i takkonstruksjonen, ingen unormale fuktverdier ble registrert

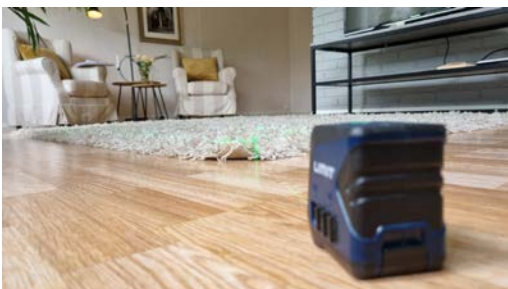
- Målt høydeforskjell på over 20 mm innenfor en lengde på 2 meter. Tilstandsgrad 3 gis med bakgrunn i standardens krav til godkjente måleavvik.
- Målt høydeforskjell på over 30 mm gjennom hele rommet. Tilstandsgrad 3 gis med bakgrunn i standardens krav til godkjente måleavvik.
- Det er avvik:

- Største målte planavvik i loftsetasjen ble målt i mellomgangen. Her var det 37 mm avvik innenfor en diameter av 2 meter og det samme i hele rommet. I det største soverommet var det 22 mm avvik innenfor en diameter av 2 meter og 29 mm i hele rommet. Dette er mer enn hva NS 3600 tillater av tolleranseavvik (TG3).

Kontroll av planavvik og skjevheter med krysslaser.

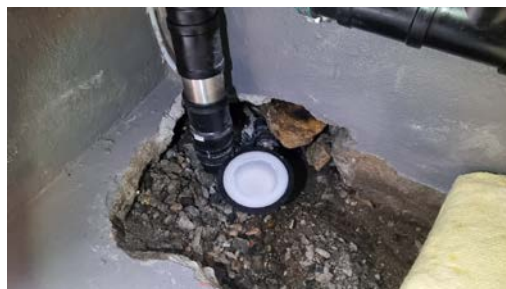
Kjellergulvet er hugget opp ved sluk.

Det anbefales å etablere gulv rundt sluket i kjelleretasjen.

**Kostnadsestimat: 10 000 - 50 000**

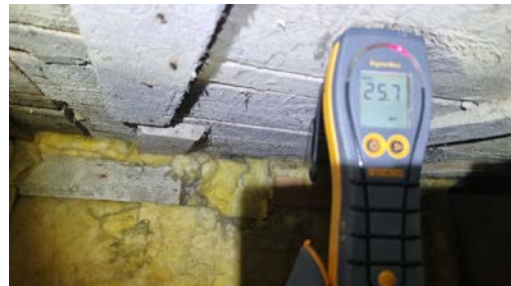
Inspeksjon av krypkjeller med utvendig adkomst

Fuktmåling i stubbloft i krypkjeller med utvendig adkomst. Forhøyede fuktverdier ble registrert. Dette skyldes for lite lufting

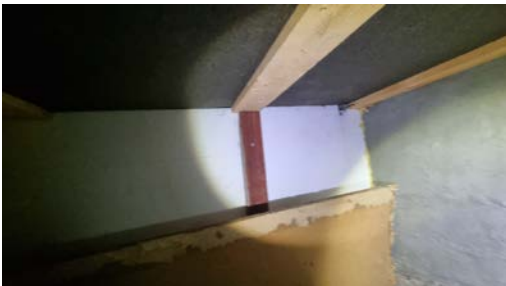
Åpen isopor i krypkjeller under tilbygget spisestue.

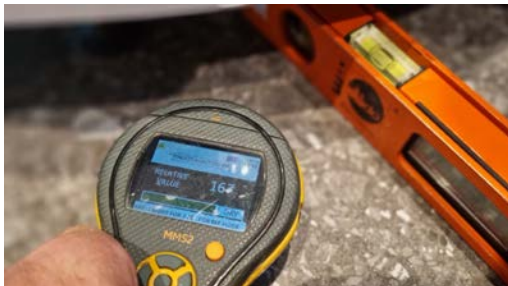
Det ble fuktmålt ved befaring, ingen unormale fuktverdier ble registrert.

Fuktmåling og kontroll av fall mot sluk.

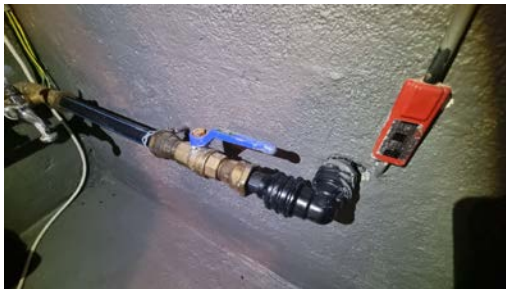
- Det er ikke behov for utbedringstiltak siden anlegget fungerer i dag, men ut ifra alder kan skader plutselig oppstå på eldre anlegg.

Kontroll av innvendig hovedstoppekran.

Utskiftning av rør av eldre dato må påregnes på sikt.

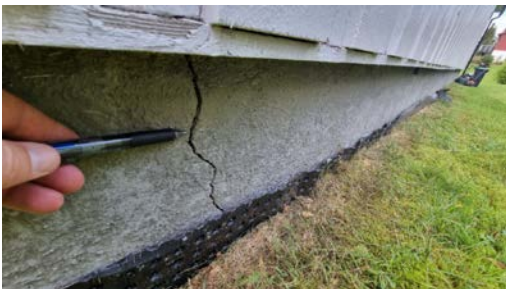
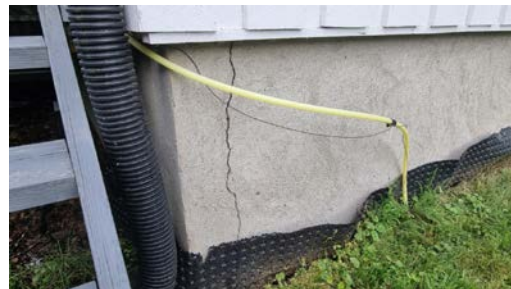
- Grunnmuren har sprekkdannelser.

Sprekk i grunnmur.

På generelt grunnlag bør sprekker og riss i muren tettes.  
Overvåk tilstanden.
