Strandvegen 32, 7713 STEINKJER

**Praktisk og sentralt beliggende  
selveierleilighet I Heis I Stilfult  
kjøkken I Ny innredning på bad.**

# Tilstandsrapport

## BOLIGBYGG MED FLERE BOENHETER

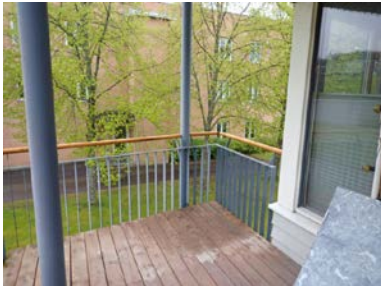
- Mer enn halvparten av forventet brukstid er passert på tettesjikt/membran.
- Rekkverket er for lavt i forhold til dagens krav til rekkverkshøyder.
- Det er avvik:

Anbefaler og utføre overflatebehandling av terrassedekke.

Avrenning fra balkondekke må kontrolleres nærmere.

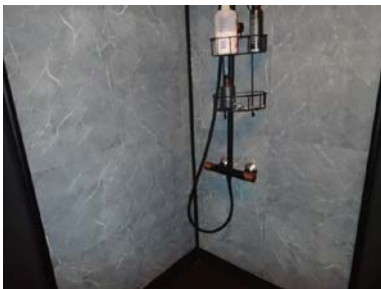
### 2. ETASJE > BAD/VASKEROM

Tettesjikt og overflater er fra byggeåret 1995. Dokumentasjon: ingen dokumentasjon.

Eier har oppgradert overflater med maling og selv klebende beleggsfliser i dusjsone.

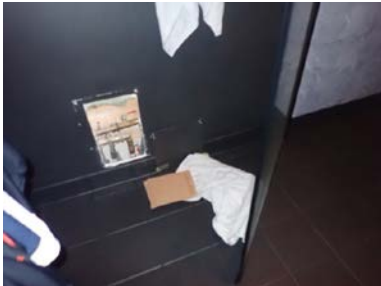
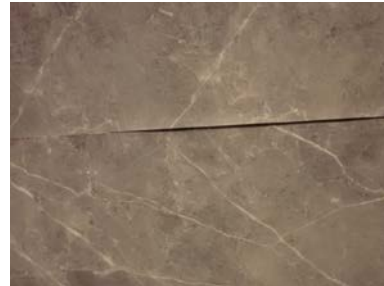
## 1 TG 2 Overflater vegger og himling

- Det er avvik:

Luke over hovedstoppekran er ikke vannsikret, det må utføres tiltak for å lukke avviket.

Belegg i dusjhjørne glipper i skjøter, fare for at vann trekker inn bak belegg. Anbefaler å montere tett dusjkabinett i påvente av oppgradering av våtrommet.

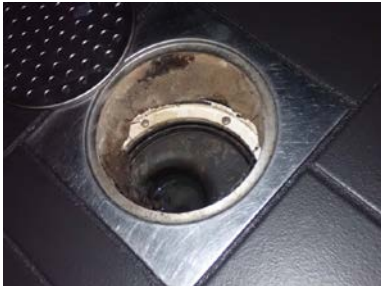
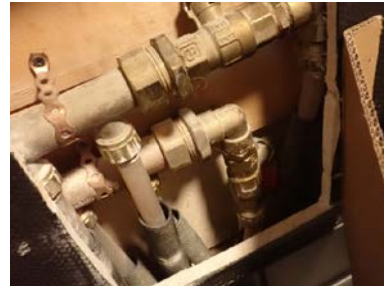
### Overflater Gulv

- Det er påvist at noen fliser har bom (hulrom under).
- Det er påvist avvik i fallforhold til sluk i forhold til krav i forskrift på byggetidspunktet.

- Selv om bom eller hull lyd ikke alltid er et umiddelbart problem, bør det overvåkes nøye for eventuell utvikling i sprekker i flisfuger e.l., oppstår dette må en foreta tiltak for å begrense utviklingen.
- Til tross for avviket i fall/høydeforskjell til sluk, vil gulvet fortsatt kunne lede vann mot sluket, men med redusert effektivitet. Dette kan potensielt øke risikoen for vannansamling i enkelte områder av badet.

- Det er påvist mangelfull/feil utførelse rundt rørgjennomføringer e.l. som gir fare for fukt i konstruksjonen i våtsone.
- Membran kan ikke konstateres (ikke synlig og det foreligger heller ikke dokumentasjon).
- Mer enn halvparten av forventet brukstid er passert på membranløsningen.
- Mer enn halvparten av forventet brukstid er passert på slukløsningen.

- Eldre sluk av plast er ofte utsatt for lekkasjer og særlig i overganger. Eventuelle lekkasjer kan medføre fuktskader på tiliggende konstruksjoner.
- Overvåk tilstanden jevnlig. For å få tilstandsgrad 0 eller 1 må tettesjiktet skiftes ut, men tidspunktet for når dette er nødvendig er vanskelig å si noe om.

- Det er viktig å merke seg at levetiden til en membran varierer basert på kvalitet, installasjon og bruk. Eldre membraner kan bli sprø og sprekke opp, noe som fører til at de mister sin vanntettende funksjon. Dette kan resultere i vannlekkasjer gjennom vegger og gulv og fuktskader.

- Løsningen/utførelsen rundt rørgjennomføringer gir fare for fukt inn i konstruksjoner.
- Det må foretas lokale tiltak for å utbedre utettheter på våtrommet.

Anbefaler og monterer dusjkabinett i påvente av oppgradering av våtrommet.
