Balkevegen 32, 2340 LØTEN

Salgsobjekt: Enebolig
Eierform: Eiet
Byggeår: 1951
BRA-i/BRA Total: 100/224 m²
Tomtstr.: 2181 m²
Soverom: 2
Antall rom: 3
Gnr./bnr. Gnr. 10, bnr. 17

Befaringsdato: 31.05.2024

Rapportdato: 12.06.2024

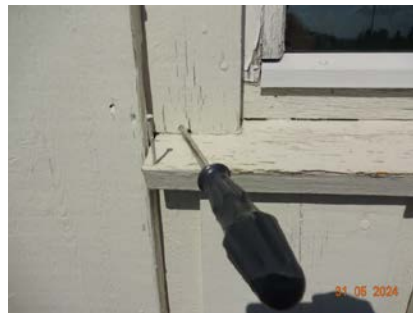
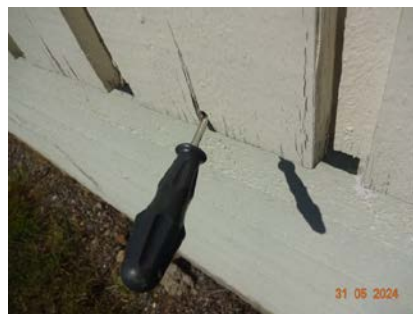
Panel er ført helt ned mot vannbrett, fare for fuktopptrekk og forvitring.

Det er påvist råteskader i enkelte panelender.

- Råteskadet trekledning må skiftes ut.
- Det bør foretas tiltak for å bedre lufting av kledningen.
- Det må foretas tiltak for å lukke avviket.

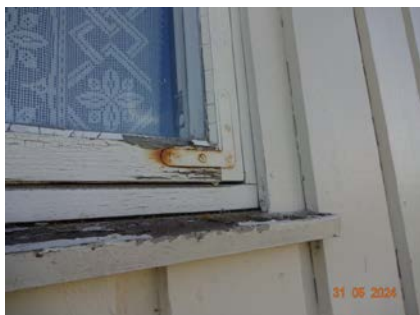
- *Utvendig - Vinduer: Karmene i vinduer er slitte og det er sprekker i trevirket. Det er påvist andre avvik: Punktert isolerglass på soverom.
- *Utvendig - Utvendige trapper - 2: Mangler håndløper på begge sider.

- Det må foretas tiltak for å lukke avviket.
- Det må påregnes noe vedlikehold og at enkelte vinduer må skiftes ut.

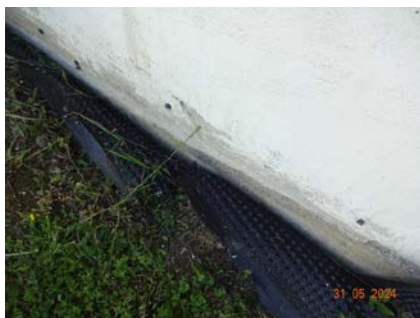
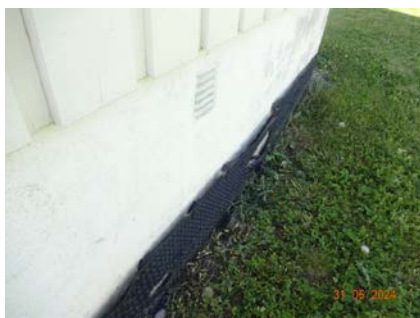
- *Tomteforhold - Drenering: Det mangler, eller på grunn av alder er det sannsynlig at det mangler, utvendig fuktsikring av grunnmuren ved kjeller/underetasje. Det er påvist andre avvik: Det er påvist skade i grunnmursplast over terreng. Grunnmursplast er stedvis ikke festet i topplist. Drenering og fuktsikring av kjelleryttervegger har svakheter, påvist med saltutslag i kjeller.

- Fuktsikring av muren må etableres inkl. klemlist.
- Det må foretas tiltak for å lukke avviket.

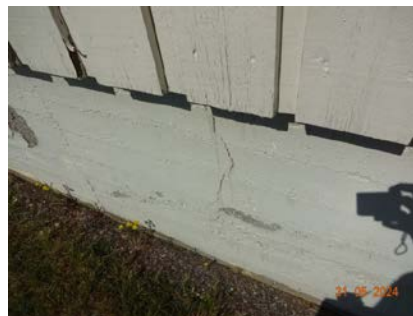
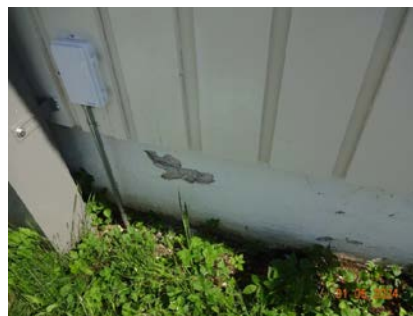
TG 2 Grunnmur og fundamenter

- *Tomteforhold - Grunnmur og fundamenter: Det er registrert skråriss som er symptom på setninger. Avskalinger i utvendig murpuss.
- *Tomteforhold - Terrengforhold: Det er påvist dårlig fall eller flatt terreng inn mot grunnmur og dermed muligheter for større vannansamlinger

- Lokal utbedring må utføres.
